## 改善箇所説明図

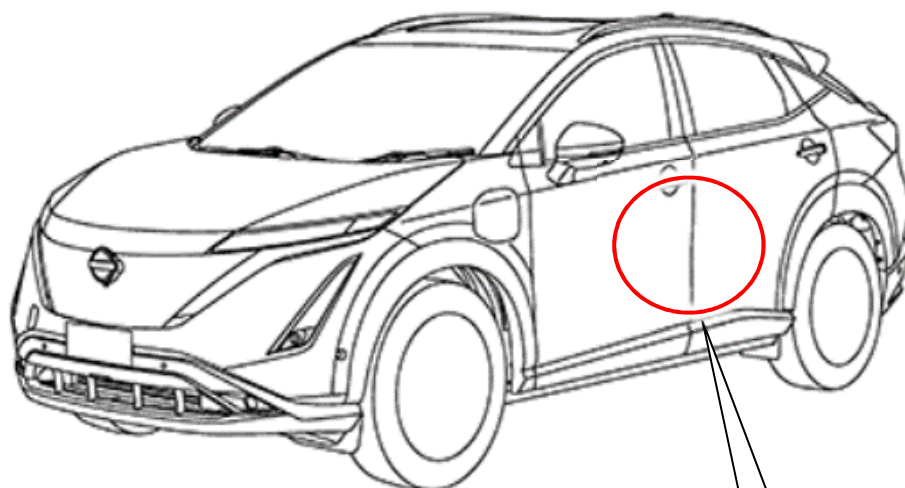
12Vバッテリーから12Vサブバッテリー間の回路接続制御を行っているパワーネットワークセパレート (PNS) リレーにおいて、開発時に電源電圧変動時の制御プログラムにおける評価が不十分であったため、12Vバッテリーの電圧が低い状態でパワーオンすると、PNSリレーがオフとなり、12Vサブバッテリーへの電源が供給されなくなることがある。そのため、その状態で走行を継続すると12Vサブバッテリーの電圧が低下する事によりコンビネーションメータ警告灯が点灯し、最終的には一度車両を停止させると再度READY ON出来なくなるおそれがある。

全車両、パワーネットワークセパレートリレーの制御プログラムを修正する。
