# 改善箇所説明図

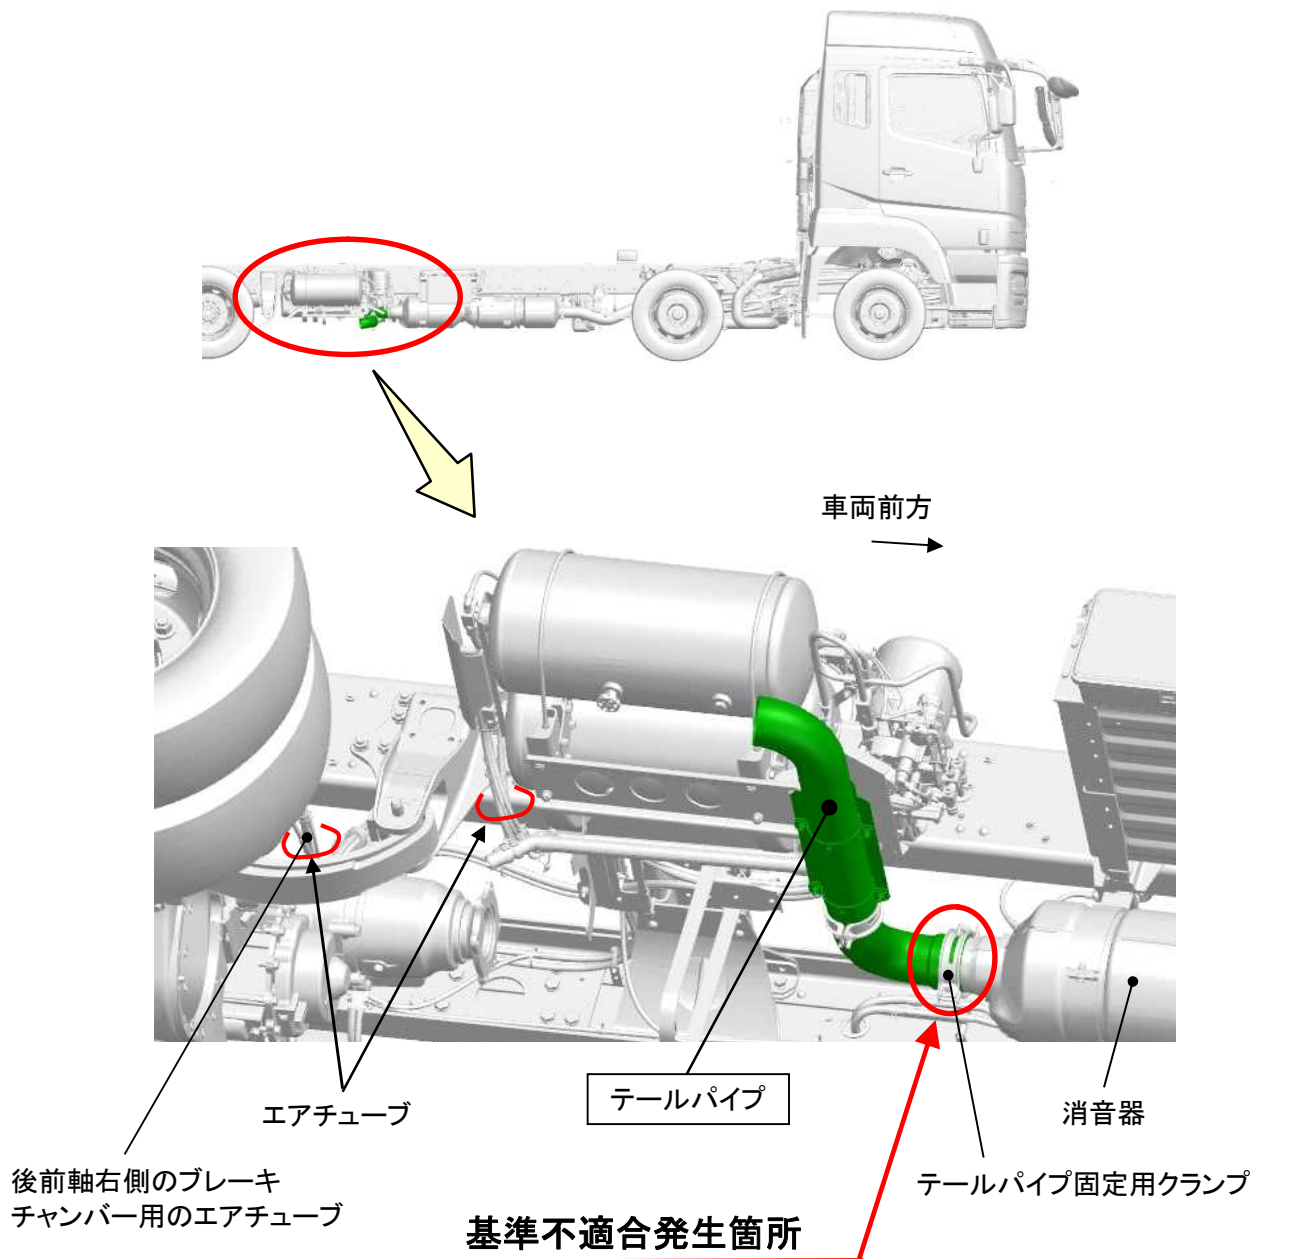
大型トラックにおいて、消音器に結合されるテールパイプの材質が不適切なため、結合部に融雪剤等が残った状態で使用を続けると、結合部のテールパイプが腐食して破断し、消音器出口からの排気ガスによってエアチューブが溶損することがあり、最悪の場合、ブレーキ制動力の低下/失陥、突然の駐車ブレーキ作動、T/M の変速不良が生じるおそれがある。また、破断したテールパイプの固定用クランプが破損すると、テールパイプが落下して他の交通の安全に影響を及ぼすおそれがある。

全車両、テールパイプを対策品に交換すると共に、テールパイプ固定用クランプ一式を新品に交換する。

識別：作業完了車には、テールパイプと消音器の固定用クランプに白色ペイントを塗布する。
