改善箇所説明図

【基準不適合の内容】

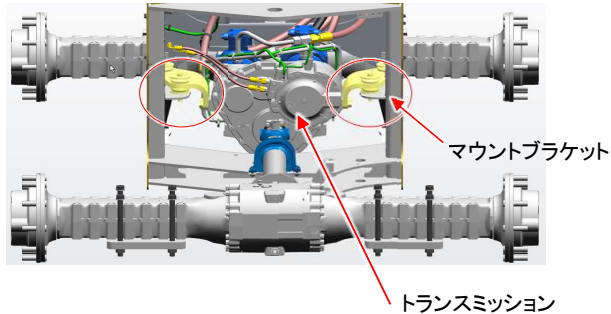
車体前部から見たトランスミッションマウント部 (車体前部フレームは省略)

トランスミッションは、L字型のマウントブラケットを介して後部車体フレームに締結されている。

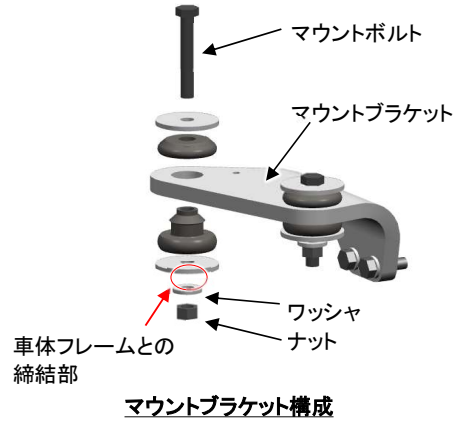
不具合箇所

下部ナットが緩み、車体フレームとワッシャの間に隙間ができています。

ショベルローダのトランスミッションにおいて、トランスミッションと車体フレームを締結するマウントボルトのトルクが不足しているものがある。そのままの状態で使用を続けると、ナットが緩み脱落し、トランスミッションが車体フレームに保持されなくなり異常振動し、最悪の場合はハーネスや構造体が損傷するおそれがある。

全車両、トランスミッションのマウントボルトのトルクを点検する。不足していた場合、適切なトルクで締め付ける。
また、マウント部品の脱落が確認された場合は、それらを新たに取り付ける。
