改善箇所説明図

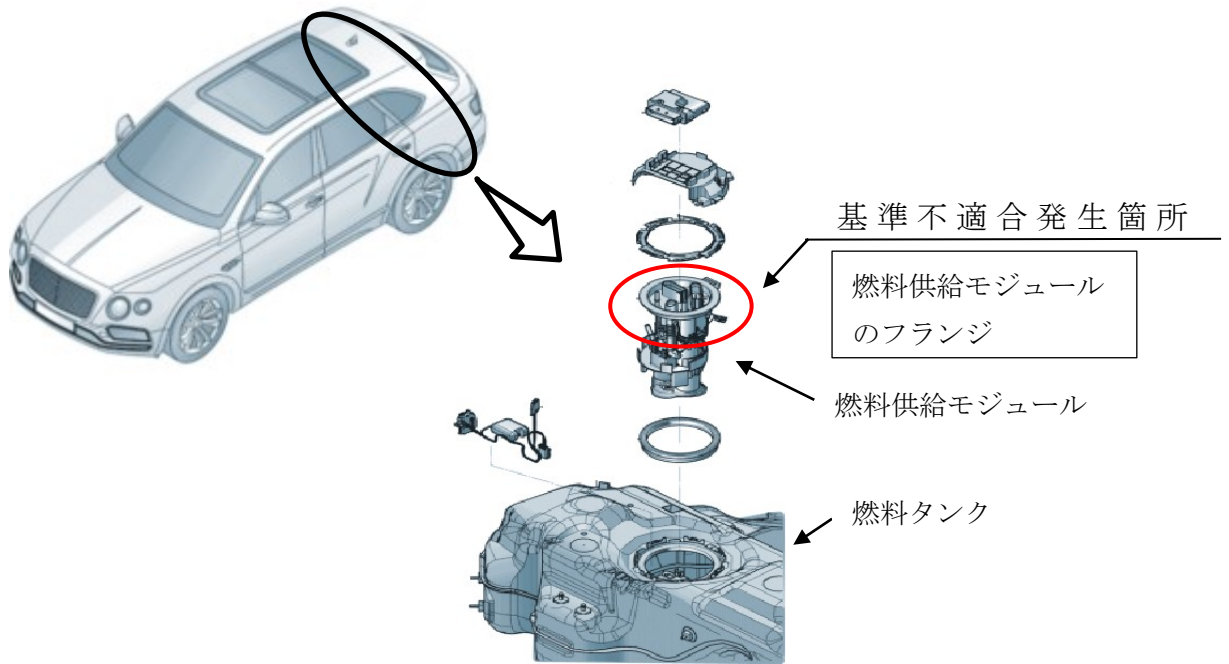
燃料装置の燃料タンクにある燃料供給モジュールにおいて、燃料供給モジュールフランジ部の部品設計が不適切なため、周囲の温度が高く、品質が悪い燃料を使用した際、過剰な電流が流れるとフランジ上部の電気コネクタが過熱し、フランジが溶損することがある。そのため、フランジの溶損箇所から少量の燃料が漏れ、最悪の場合、火災に至るおそれがある。

全車両、コネクタ・ハーネス付き燃料供給モジュールのフランジを対策品に交換する。

注： は交換する部品を示す。

識別：フューエルフィルターフラップのアームに銀色のペイントを塗布する。
