改善箇所説明図

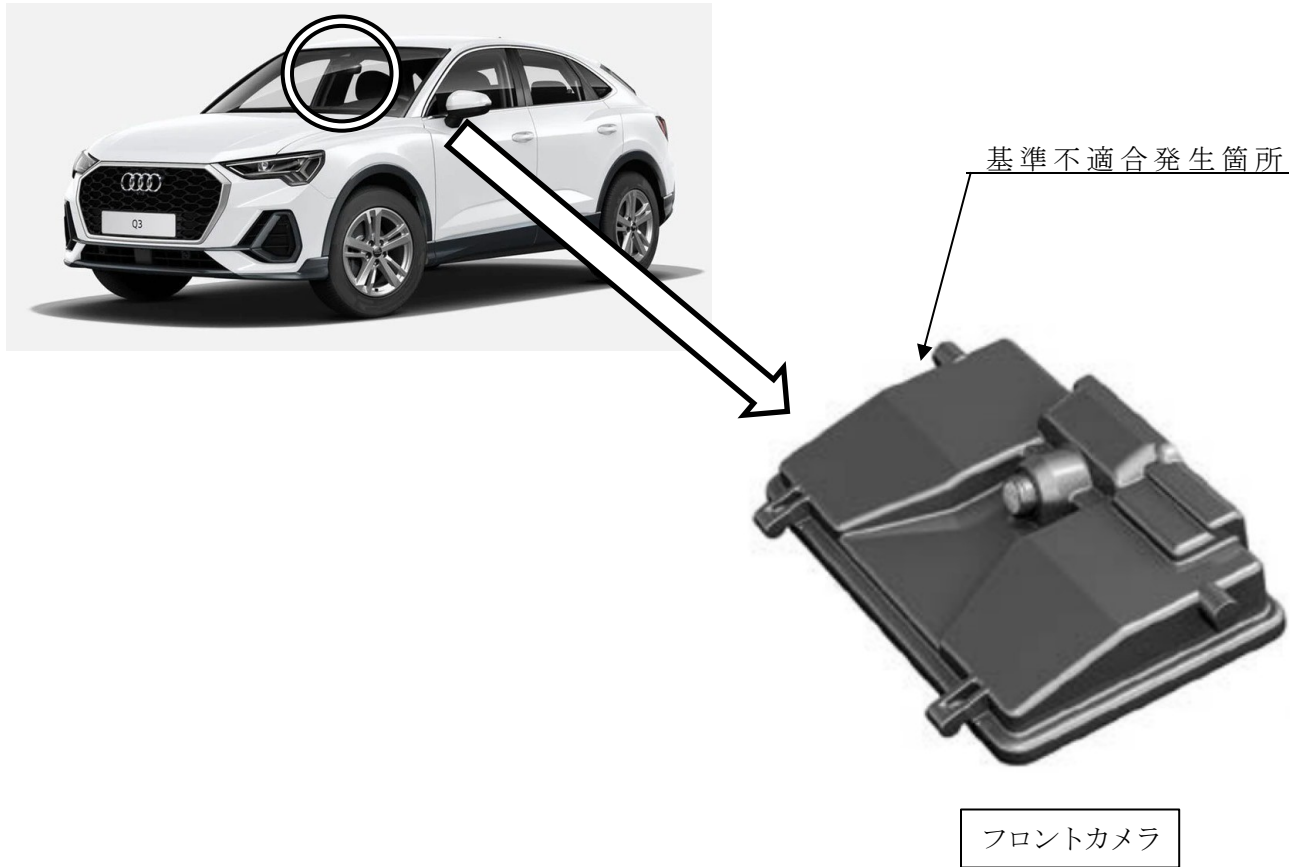
注： は、プログラムを書き換える部品を示す。

運転支援システムのレーンガイド機能(アダプティブクルーズアシストシステムの一部)の制御プログラムにおいて、開発時の評価が不十分なため、プログラムに不備がある。このため、ステアリングのハンズオフ検知時のシステム無効化に関する作動が、保安基準に適合していない。

全車両、当該システム用のフロントカメラのコントロールユニットを対策プログラムに書き換える。

識別：「45K2」と記入したキャンペーンステッカーを車両に貼付する。
