改善箇所説明図

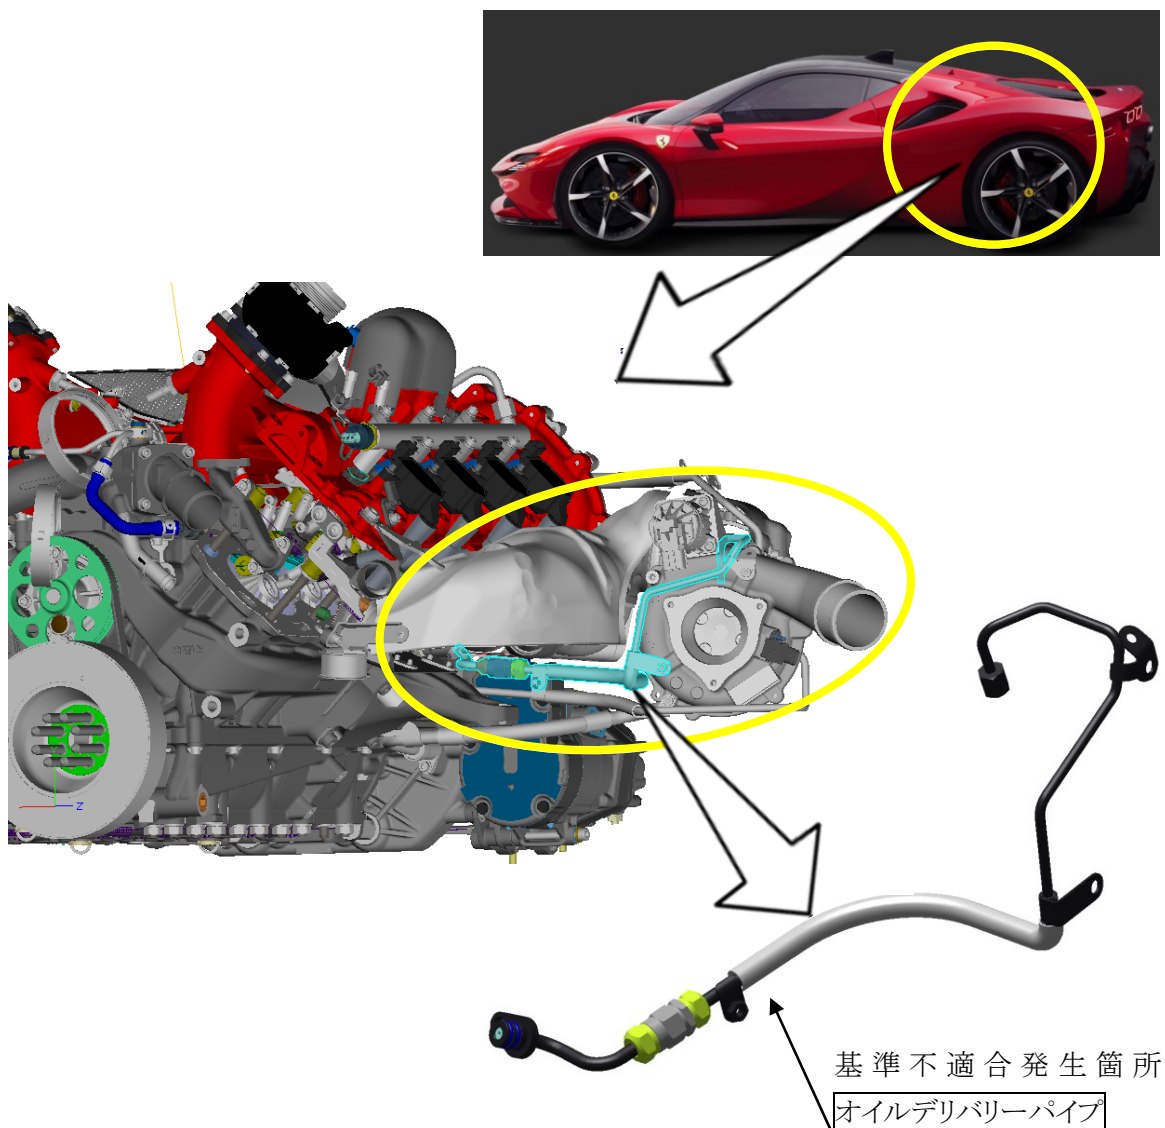
ターボチャージャーのオイルデリバリーパイプにおいて、製造管理が不適切なため、パイプ成形時に規定値を満たしていないものがある。

そのため、規定値を満たしていない部分から亀裂が発生し、オイルが漏れ、最悪の場合、火災に至るおそれがある。

全車両、オイルデリバリーパイプを良品に交換する。

識別: 車台番号打刻の右側に黄色の識別ペイントを塗布する。
