## 改善箇所説明図

### 基準不適合発生箇所

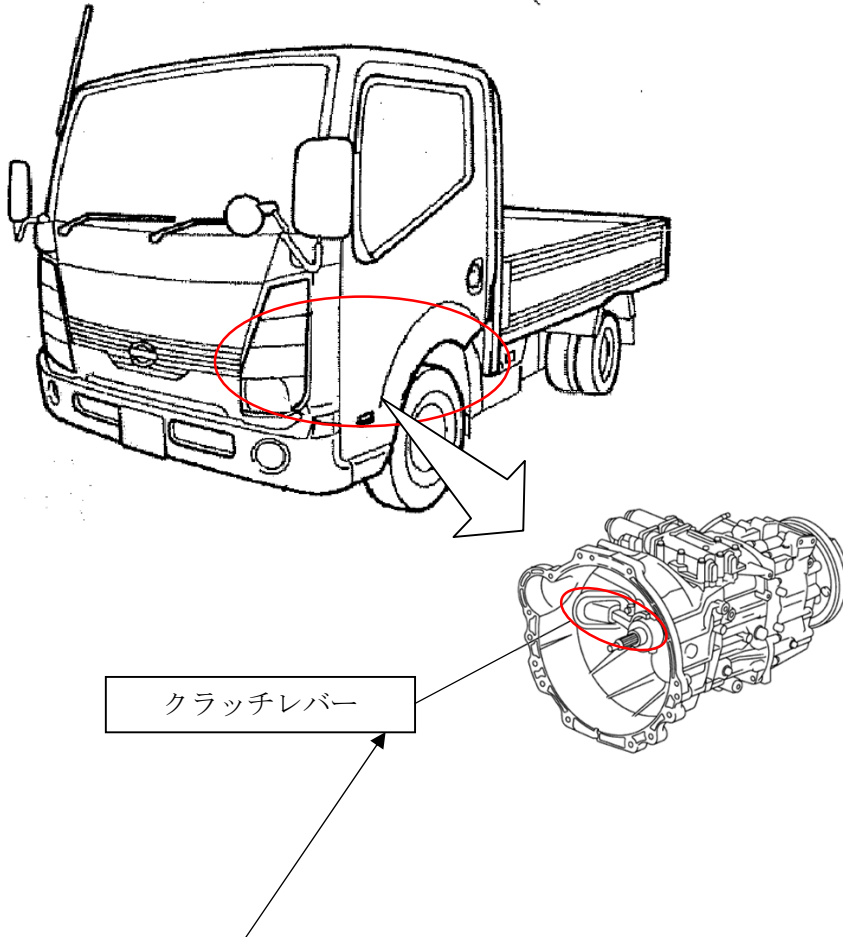
自動6速マニュアルモードトランスミッション(6AMT)搭載車において、令和2年10月29日届出(届出番号4835)の改善措置にてクラッチレバー支点部に塗布したグリスの材質選定が不適切であったため、使用過程でグリスが変質することがある。そのため、クラッチレバーの摺動不良による変速遅れが発生し、そのままの状態で使用を続けると、最悪の場合、クラッチレバーが動かなくなるため、警告灯の点灯及び警告音が鳴動するとともに、保護制御によりギヤが固定されて変速できなくなり、停車後に発進できなくなるおそれがある。

全車両、クラッチレバーを対策品に交換する。

識別：白色のシールをモデルナンバープレートの右横に貼り付ける。
