改善箇所説明図

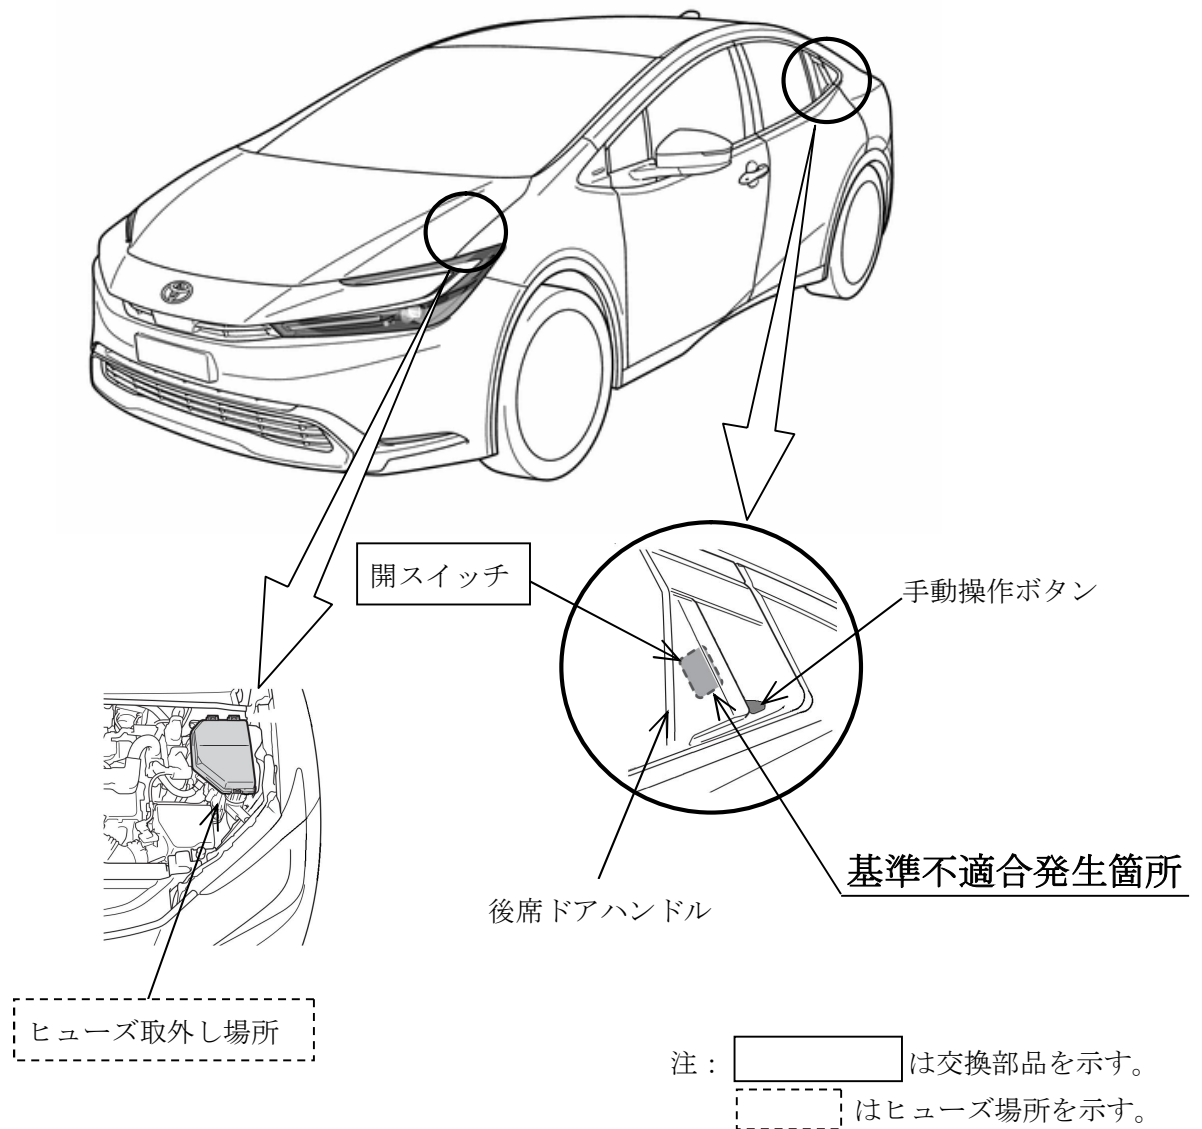
後席ドアハンドルの開スイッチの防水性能が不十分なため、洗車等で多量の水がかかるとスイッチ内部に浸入することがある。そのため、そのままの状態で使用を続けると、スイッチ内部の回路が短絡して作動し、最悪の場合、走行中に後席ドアが開くおそれがある。

全車両、後席ドアハンドルの開スイッチを対策品と交換する。なお、対策品の準備が整うまで、暫定的にヒューズを取外して開スイッチの作動を停止し、ドア開を手動操作に限定する。

識別：改善済車両には車台番号打刻位置の左側に黄色ペイントを塗布する。
