# 改善箇所説明図

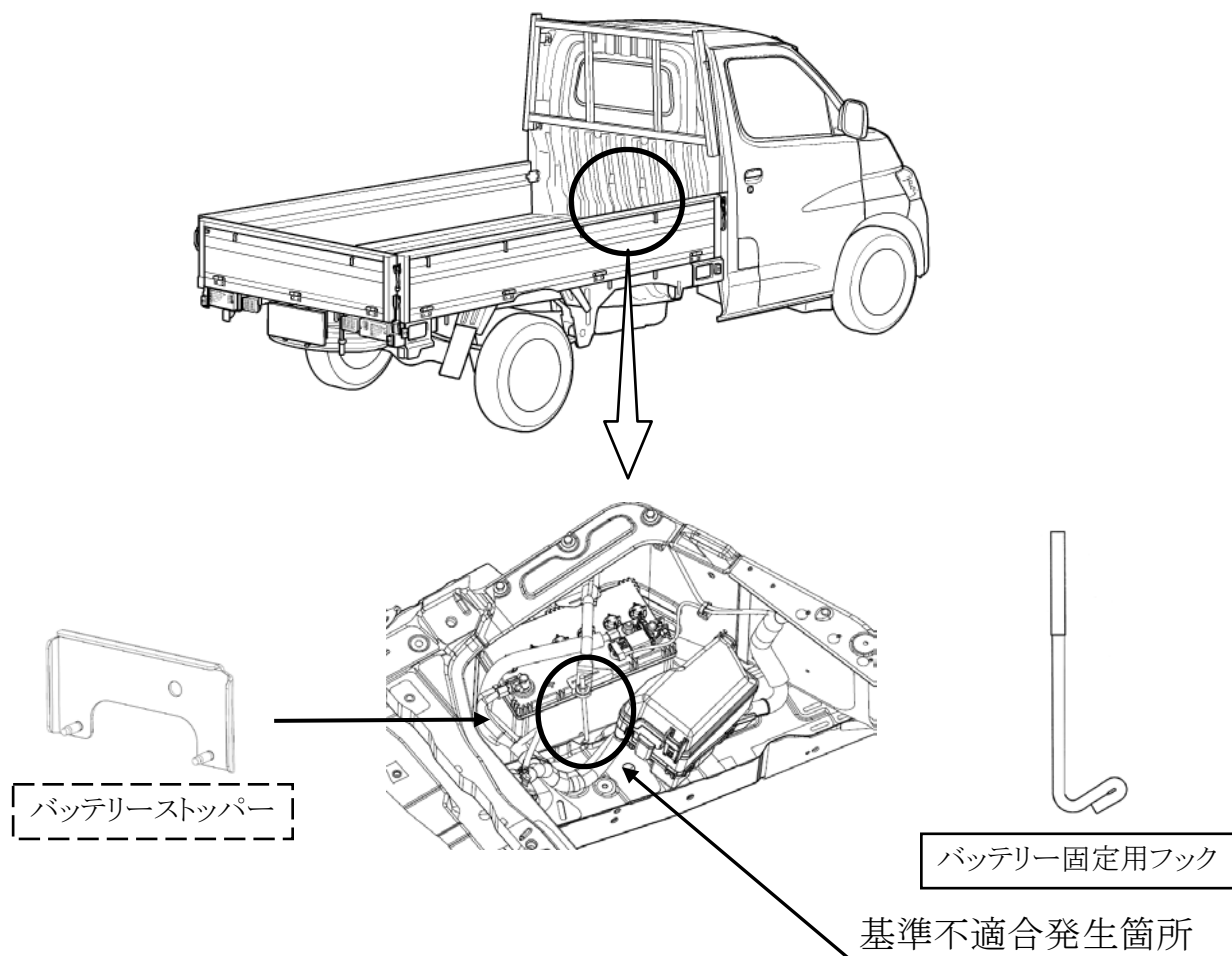
バッテリーの固定具において、開発時の検証が不十分であったため、後方から衝突を受けた際にバッテリーが過度に移動するとともに固定具が外れる場合があり、バッテリーが所定の位置に保持されないおそれがある。

全車両、バッテリー固定具を対策品に交換し、バッテリーストッパーを追加する。

ボンネットフード内車台番号末尾の下側に黄色ペイントを塗布する。
