改善箇所説明図

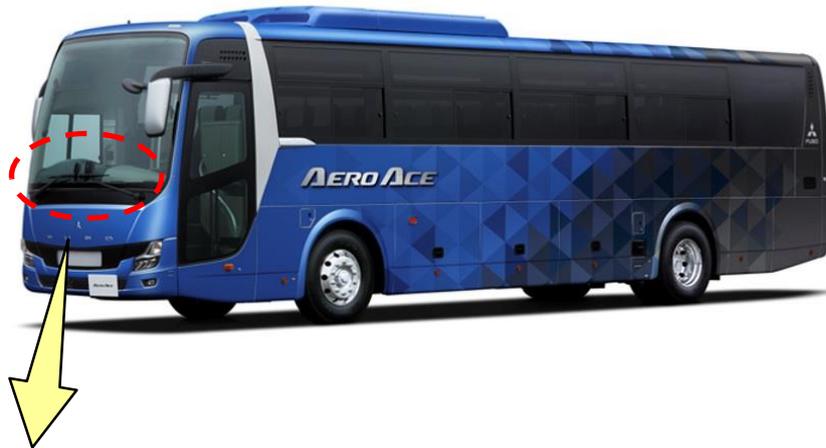
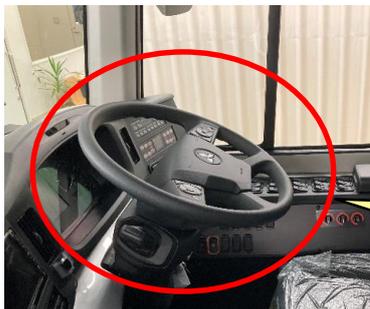
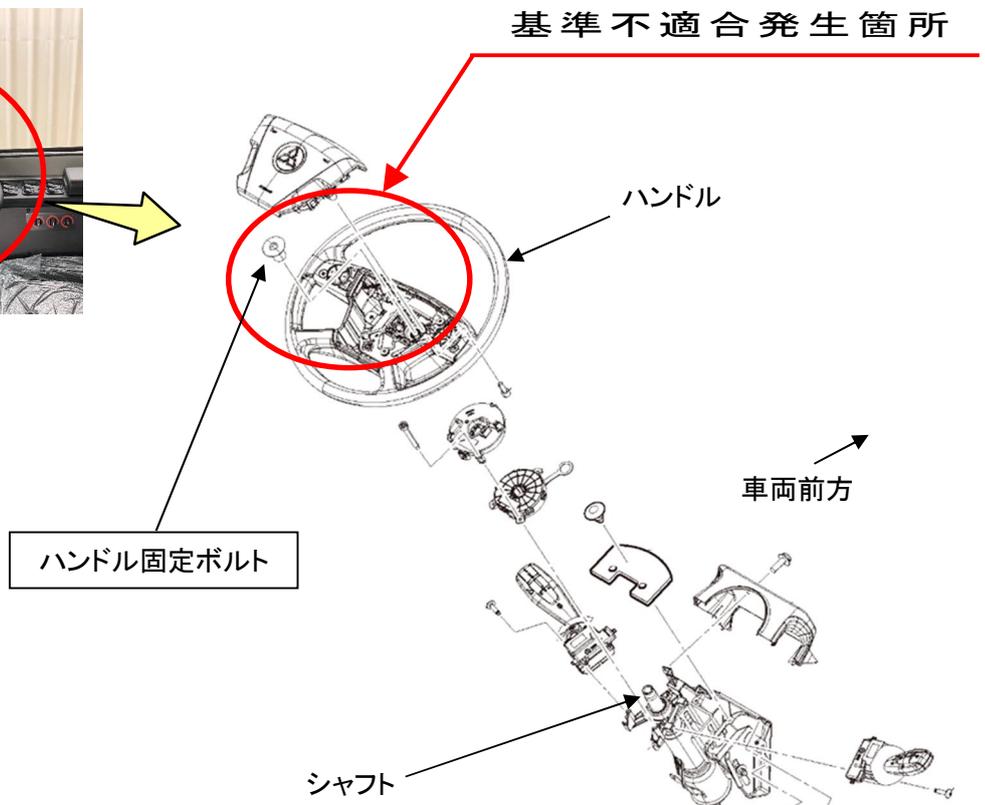
大型観光バスにおいて、ハンドル固定ボルトの締付け工程が不適切なため、当該ボルトを取付けずに出荷された車両がある。そのため、ハンドルがシャフトから外れるおそれがある。

全車両、ハンドル固定ボルトを点検し、取付けられていない場合は当該ボルトを規定トルクで締付け、取付けられていた場合は規定トルクで締付ける。

識別：作業完了車には、ハンドル調整レバー部のブラケットに白色ペイントを塗布する。
