改善箇所説明図

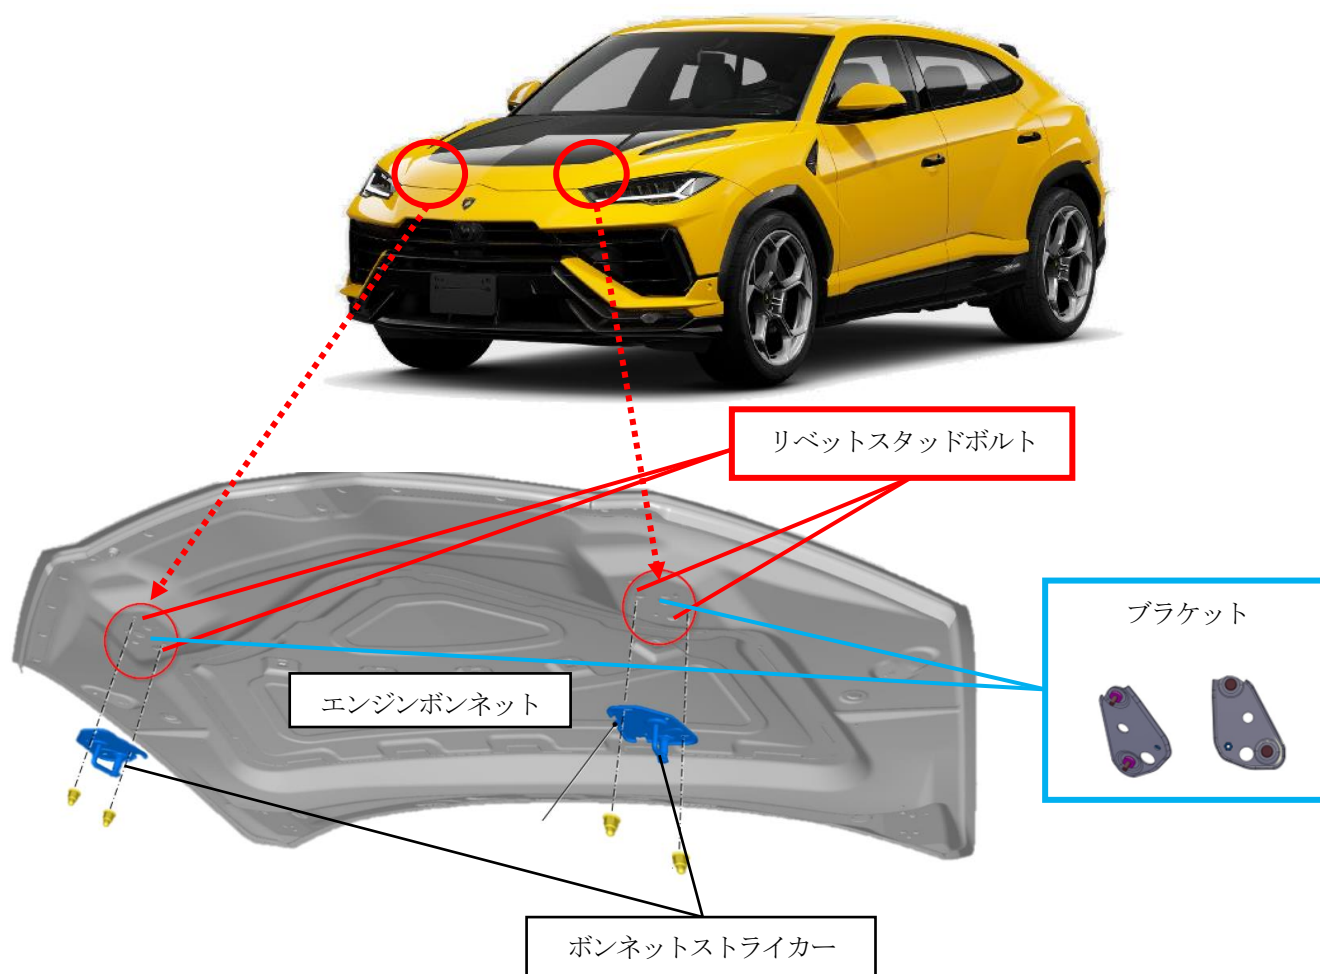
注： は改善箇所(修正または取り外し)、
 は、修正できない場合の追加部品を示す。

エンジンボンネットにおいて、製造工程が不適切なため、ストライカーを固定しているリベットスタッドボルトが正しく圧着されていないものがある。そのため、高速走行時にボンネットに掛かる風圧によりボルト圧着部分に応力がかかり、ボルトが緩み、振動で異音が発生する。そのまま走行すると最悪の場合、ラッチが損傷し、ボンネットが開いて脱落するおそれがある。

全車両、ボンネットストライカーを点検し、正しく圧着されていない場合にはストライカー取付け部分を修正する。なお、修正が出来ない場合にはリベットスタッドボルトを取り外し、取付方法をブラケット方式に変更する。
