改善箇所説明図

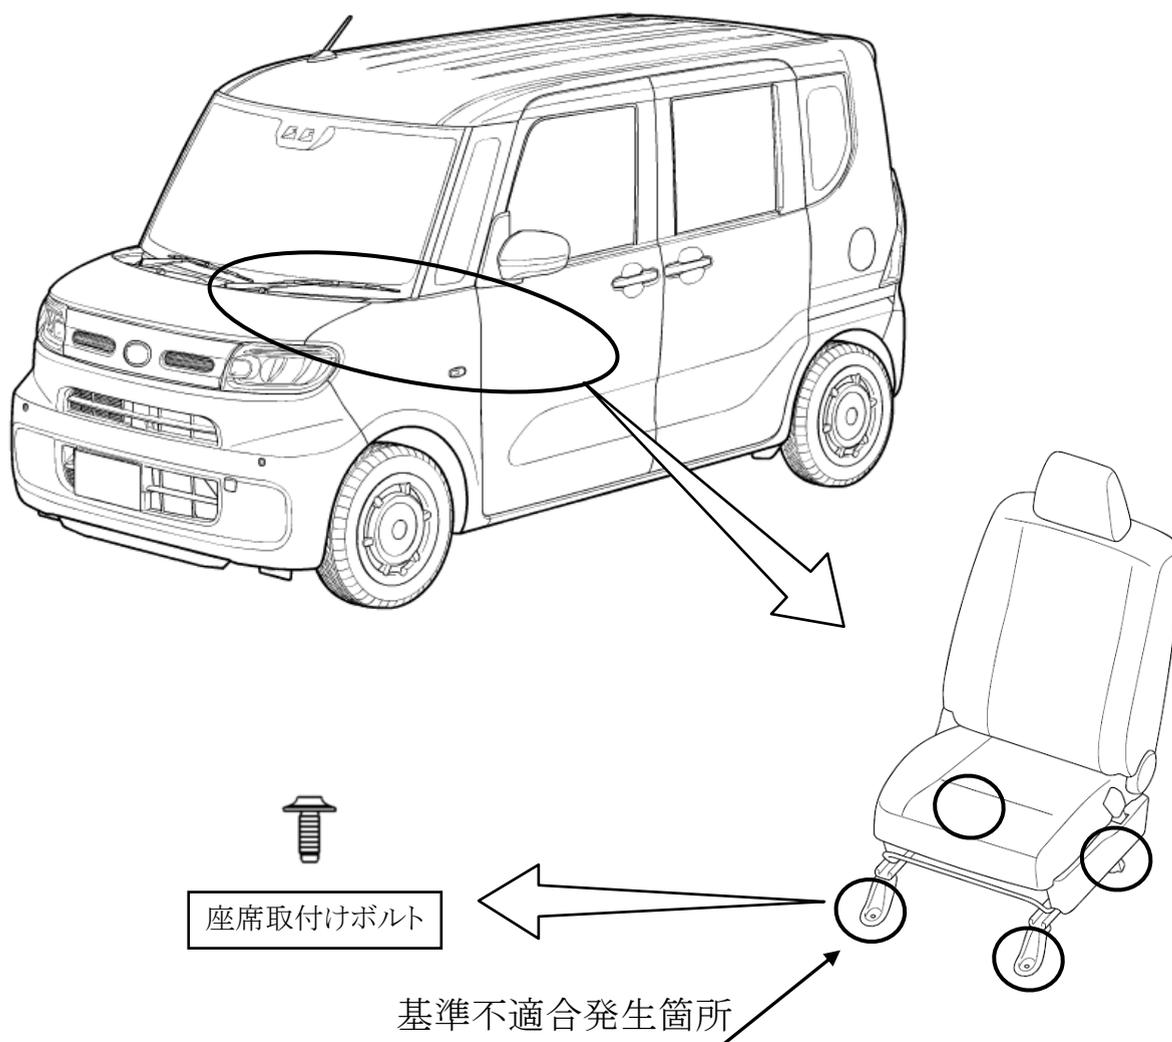
注：□ は締付ける部品を示す。

前部座席において、取付けボルトの締付けが不適切であったため、走行中の振動等により当該ボルトが緩むものがある。そのため、取付け部から異音が発生し、そのまま使用を続けるとボルトが脱落し、最悪の場合、衝突時に座席が動き、本来の乗員保護性能を発揮できないおそれがある。

全車両、当該ボルトを指示トルクで適切に締付ける。

改善済車両には、車台番号打刻3桁目の上側に黄色ペイントを塗布する。
