改善箇所説明図

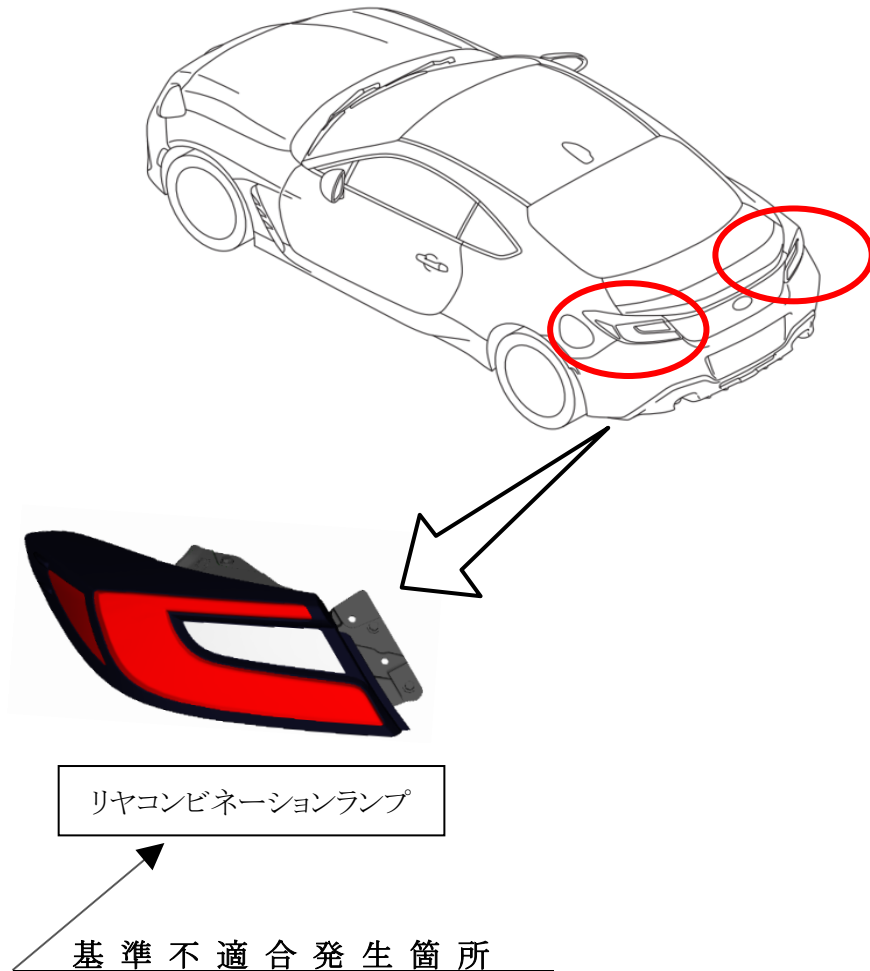
基準不適合発生箇所

リヤコンビネーションランプにおいて、構成部品の電子回路設定が不十分なため、後面方向指示器及び後面非常点滅表示灯を点灯させるための電圧が上がりにくいことがある。そのため、後面方向指示器及び後面非常点滅表示灯が一時的に不点灯になるおそれがある。

全車両、左右のリヤコンビネーションランプを対策品に交換する。

注: は交換する部品を示す。

識別: 打刻車台番号の先頭『上』に黄色ペイントを塗布する。
