**ワイヤロープ設置箇所の  
交通状況について  
(土工部・中小橋のモニタリング評価)**

# ワイヤロープ設置路線の整備状況(有料区間)

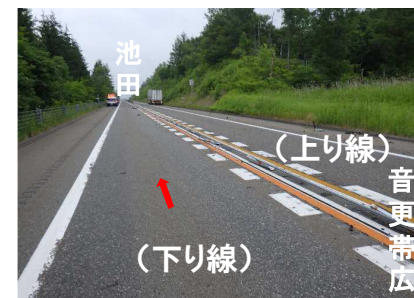
突破事故発生箇所

- ・日時: 令和3年7月5日(月)4時30分
- ・発生場所: 道東自動車道(音更帯広IC～池田IC)下り線158.5KP付近
- ・通行止め: 4時58分～9時10分(4時間12分)
- ・関係車両: 大型貨物車1台(※積荷10t)
- ・車両速度: 約80km/h
- ・規制速度: 70km/h
- ・事故概要: 下り線走行中の大型貨物車が居眠り運転により右へ斜行し、ワイヤロープを飛出し対向車線路肩部に停止(路面は乾燥)
- ・幾何構造: 平面線形 $R=\infty$   
縦断勾配 +3.0%  
横断勾配 2.0%(ワイヤロープ設置方向と逆の片勾配)

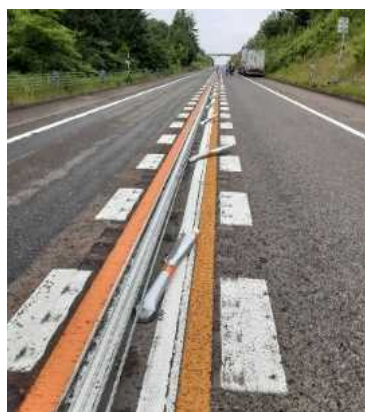
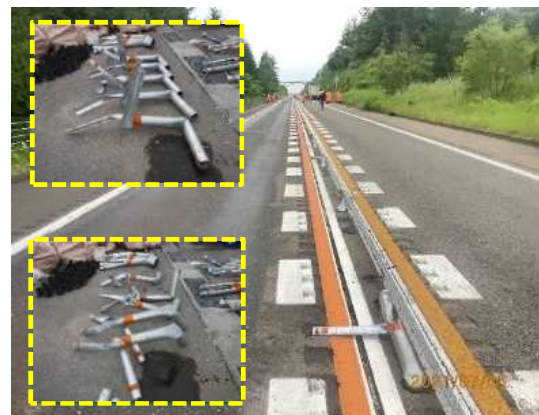
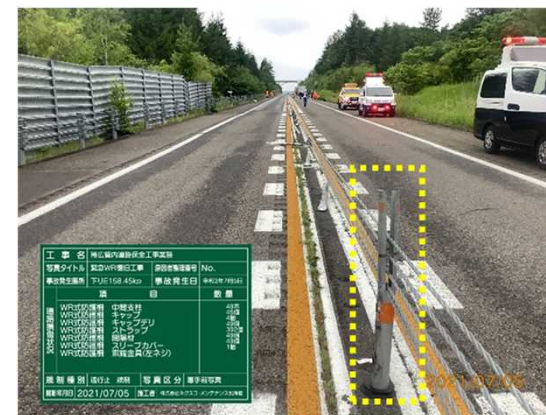
- ・中間支柱48本、ワイヤロープの破断はなし
- ・ターンバックル1箇所

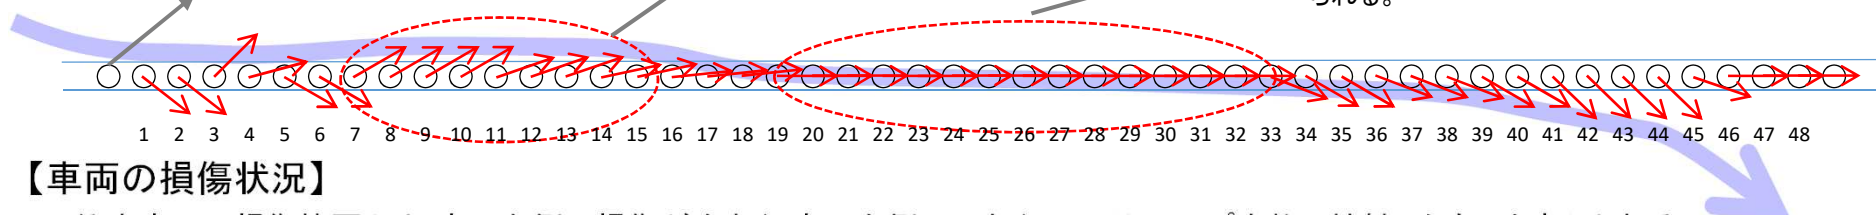
① 傾倒支柱手前の支柱にも接触痕があることから、比較的浅い角度にてワイヤロープに接触したものと考えられる。

② 支柱傾倒角度より、接触後ワイヤロープにて車両を捕捉していたものと考えられる。ブレーキ痕無し。

③ 支柱損傷状況と支柱傾倒状況より、車両はそのままの右側へ斜行を続け、何らかの理由によりワイヤを押し下げ、支柱とともに踏み付けたものと考えられる。

衝突エネルギーが大きかったことに加え、以下の要因が重なった結果飛び出したものと想定

- ① 居眠り運転によるブレーキとハンドル操作の遅れにより、直接支柱に衝突し、多くの支柱を倒しワイヤが支柱から外れたことにより、ワイヤの張力が低下し、たるみが発生
- ② 何らかの理由により、ワイヤが押し下げられる状態となり、ワイヤを乗り越え対向車線の路肩まで走行し停止

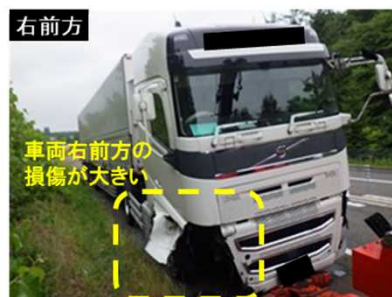
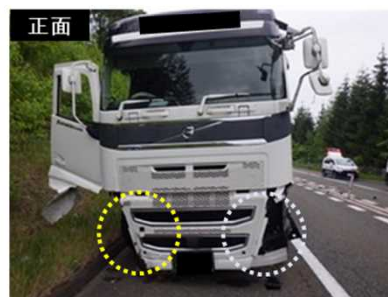
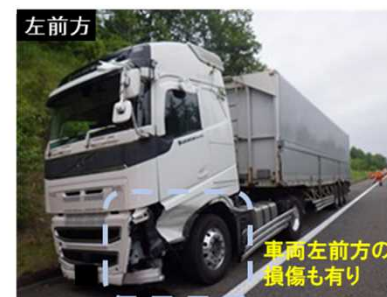
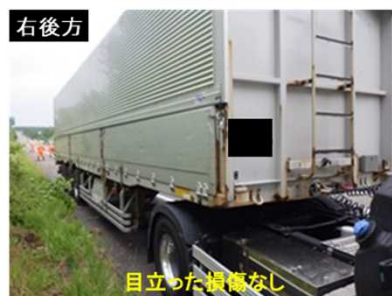
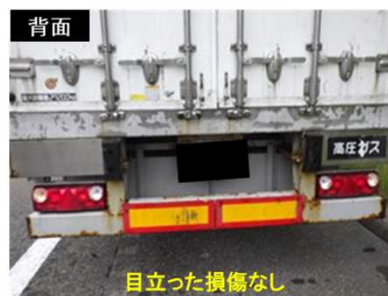
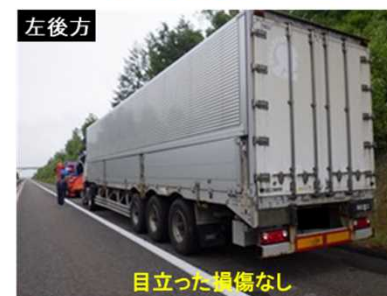
- ・ 衝突車両の損傷範囲より、車両右側の損傷が大きく、車両右側にて多くのワイヤロープ支柱に接触したものと考えられる。
- ・ 車両左側にも損傷があることから、ワイヤロープを乗り越えた後も左側タイヤで支柱の踏み倒し等があったものと考えられる。

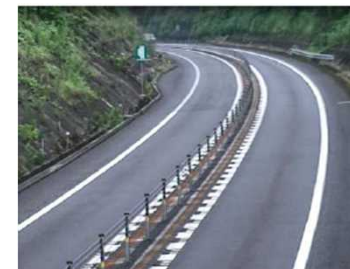
突破箇所状況(復旧後)

- ・日時: 令和4年7月12日(火)19時13分
- ・発生場所: 東九州自動車道(西都IC～国富スマートIC)下り線
- ・通行止め: 19時27分～翌0時25分(4時間58分)
- ・関係車両: 普通貨物車(総重量7.8t)(車体4.3t、積み荷3.5t(最大積載量を想定))
- ・車両速度: 約90km/h(運転手から聞き取り)
- ・規制速度: 70km/h
- ・事故概要: 右前輪のバーストにより右へ斜行し全てのワイヤが絡んだ状態で対向車線路肩部に停止
- ・幾何構造: 平面線形 R=1,300(右カーブ) 縦断勾配 +2.9% 横断勾配 2.6%(↘)

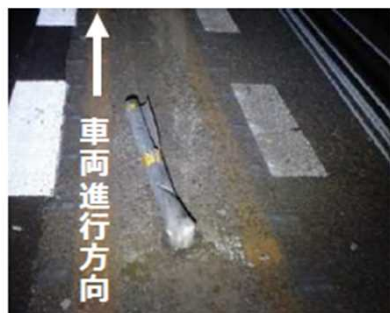
- ・中間支柱39本(うち、車両からの直接損傷12本)
  - ・支柱1～3本目は、擦過痕のみ
  - ・支柱4～12本目は、車両の衝突により支柱根元から縦断方向に屈曲
  - ・支柱13～39本目は、支柱の根元に損傷はないがスリット部に屈曲
- (※1 支柱9～11本目付近には、走行していた車線の導流レーンマーク上にタイヤ痕を確認)  
(※2 支柱12～19本目付近には、対向車線上にホイールの擦過痕を確認)

支柱基部は縦断方向に屈曲あり

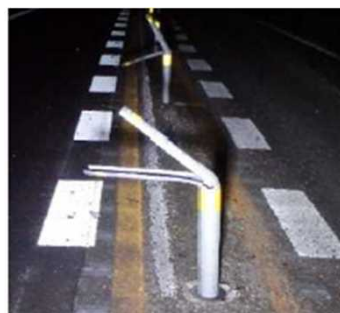
スリット部屈曲あり

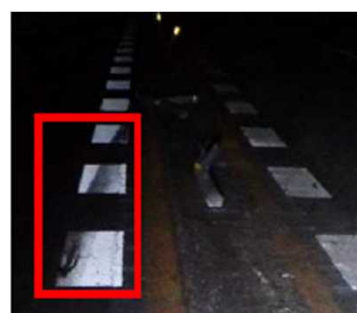
タイヤ痕の確認

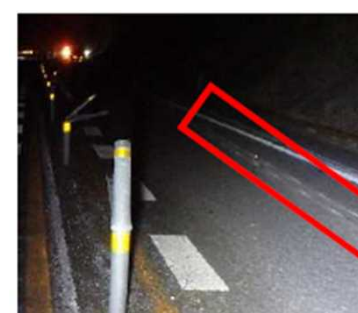
ホイールの擦過痕

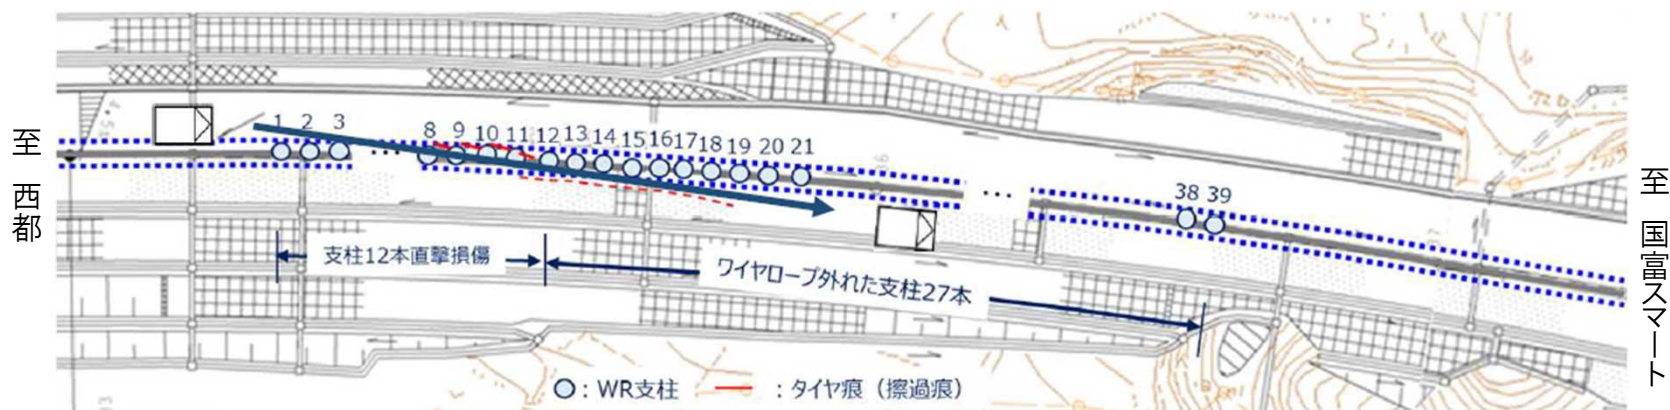
- ・浅い衝突角度(約7~8度)で右前部が接触(1~3本目)
- ・中間支柱をなぎ倒しながら対向車線へはみ出し(4~11本目)
- ・12本目で車両が完全に対向車線に逸脱。全てのワイヤが絡んだ状態で路肩まで走行し停止

- ① 直接支柱に衝突しなかったものの、手前区間での支柱およびワイヤへの車両衝突によるエネルギーを受け、多くの支柱を倒しワイヤが支柱から外れたことにより、ワイヤの張力が低下し、たるみが発生
- ② ワイヤの破断や車両のワイヤ乗り越えは発生していないが、対向車線の路肩まで走行し停止

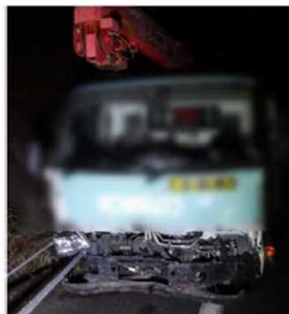
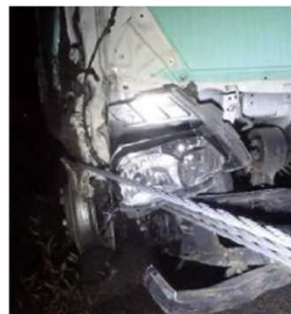
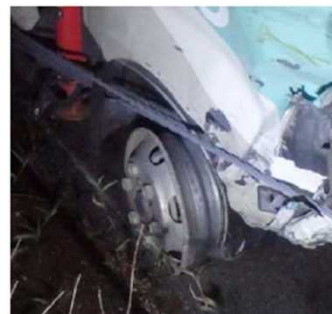
- ・バーストにより右前輪のタイヤがホイールから離脱
- ・ワイヤ5本すべてが車体に絡んでおり、車体前面および右側側面が激しく損傷
