外観から判断して自動車に由来するとは考えにくいと判断された付着金属片の再確認結果

1. 確認対象：(7)金属片の差し込み側が人工的に加工されているように見えるもの（81片）
2. 確認方法：金属片の実物と、現場の写真・図面をもとに、国総研と分析会社で確認
3. 確認結果

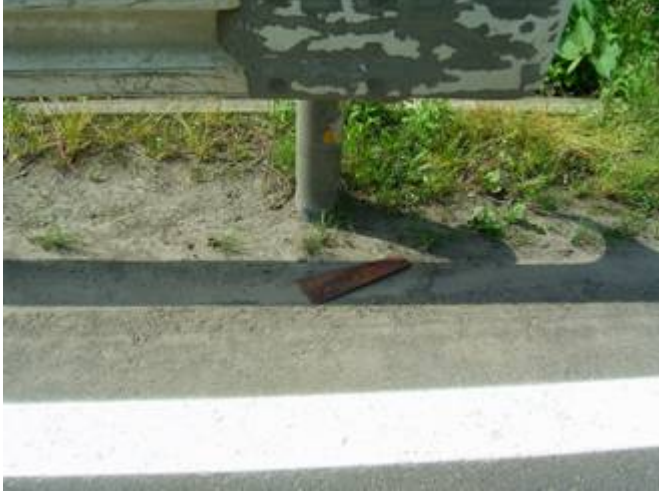
金属片番号	232	事務所名	秋田	路線番号	R46
-------	-----	------	----	------	-----

材質	<input checked="" type="checkbox"/> 鉄 <input type="checkbox"/> プラスチック <input type="checkbox"/> 不明
形状	<input type="checkbox"/> 三角 <input type="checkbox"/> 長方形 <input checked="" type="checkbox"/> 台形
厚さ(mm)	1.0

■整備局からの報告
<input checked="" type="checkbox"/>	(ア)金属片の差し込み側が人工的に加工されているように見える
<input checked="" type="checkbox"/>	(イ)破断面が人工的に作られたように滑らか
<input type="checkbox"/>	(ウ)金属片の厚さが自動車用鋼板と一致しない
<input type="checkbox"/>	(エ)中央分離帯のある道路で継ぎ目に付着している
<input type="checkbox"/>	(オ)その他、現場から特にコメントがある

●国総研による再確認結果
	人工的に加工したように見える
	人工的に作ったように見える

車両に由来するものと考えられるか	<input type="checkbox"/> YES <input checked="" type="checkbox"/> 不確定（材料分析必要） 理由：破断面が滑らか、形状に曲がったところが無く、まっすぐ。
------------------	--

車両に由来するものと考えられるか	<input checked="" type="checkbox"/> YES <input type="checkbox"/> NO
材料分析結果	車両用（トラクター）、接触・落下

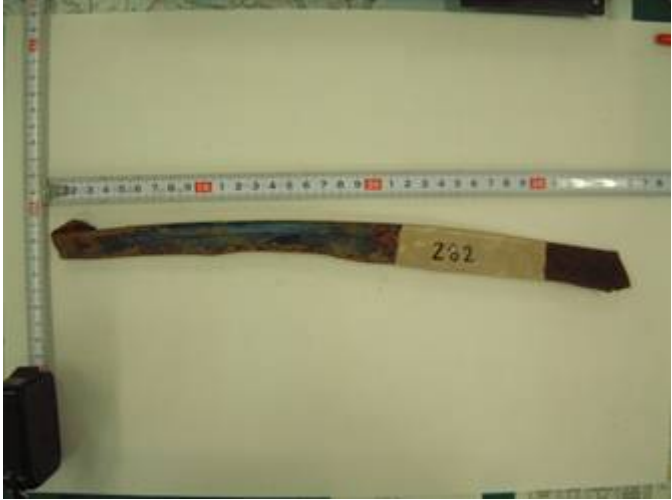
金属片番号	282	事務所名	横浜	路線番号	R246
-------	-----	------	----	------	------

材質	<input checked="" type="checkbox"/> 鉄 <input type="checkbox"/> プラスチック <input type="checkbox"/>
形状	<input type="checkbox"/> 三角 <input checked="" type="checkbox"/> 長方形 <input type="checkbox"/>
厚さ(mm)	2.0

■整備局からの報告
<input checked="" type="checkbox"/>	(ア)金属片の差し込み側が人工的に加工されているように見える
<input type="checkbox"/>	(イ)破断面が人工的に作られたように滑らか
<input type="checkbox"/>	(ウ)金属片の厚さが自動車用鋼板と一致しない
<input type="checkbox"/>	(エ)中央分離帯のある道路で継ぎ目に付着している
<input type="checkbox"/>	(オ)その他、現場から特にコメントがある

●国総研による再確認結果
	人工的に加工したように見える

車両に由来するものと考えられるか	○YES ●不確定（材料分析必要） 理由：人工的に加工したように見える
------------------	---

車両に由来するものと考えられるか	●YES ○NO
材料分析結果	車両用（ドア下部）、引張破壊

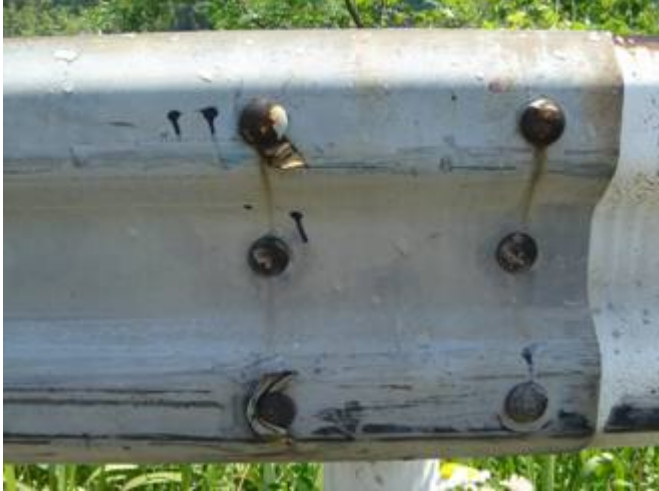
金属片番号	393	事務所名	福山	路線番号	R2
-------	-----	------	----	------	----

材質	<input checked="" type="checkbox"/> <input checked="" type="checkbox"/> 鉄 <input type="checkbox"/> <input type="checkbox"/> プラスチック <input type="checkbox"/> <input checked="" type="checkbox"/> 不明
形状	<input checked="" type="checkbox"/> <input checked="" type="checkbox"/> 三角 <input type="checkbox"/> <input type="checkbox"/> 長方形 <input type="checkbox"/> <input checked="" type="checkbox"/> その他
厚さ(mm)	不明

<input checked="" type="checkbox"/> 整備局からの報告
<input type="checkbox"/>	(ア)金属片の差し込み側が人工的に加工されているように見える
<input checked="" type="checkbox"/>	(イ)破断面が人工的に作られたように滑らか
<input type="checkbox"/>	(ウ)金属片の厚さが自動車用鋼板と一致しない
<input type="checkbox"/>	(エ)中央分離帯のある道路で継ぎ目に付着している
<input type="checkbox"/>	(オ)その他、現場から特にコメントがある

<input checked="" type="checkbox"/> 国総研による再確認結果
	車両と推測されるが確定できない

車両に由来するものと考えられるか	<input type="checkbox"/> YES <input type="checkbox"/> 不確定 (材料分析必要) 理由: 車両と推測されるが確定できない
------------------	---
