## 天井板落下に関する調査・検討委員会 報告書(骨子案)

委員会が実施する調査は、平成24年12月2日に発生した中央自動車道笹子トンネル(以下、笹子トンネルという)天井板の落下事故を受けて、落下の発生原因の把握や、同種の事故の再発防止策について専門的見地から検討することを目的として行うものであり、事故の責任の所在を明らかにすることを目的に行うものではない。

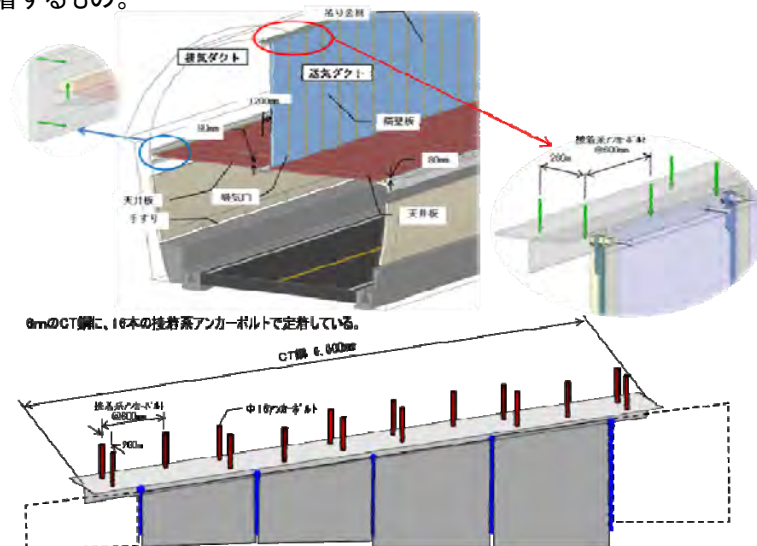
図2

- 天井板は6mのCT鋼毎に、隔壁・天井板等を16本のトンネル天頂部接着系アンカーボルト※（以下、天頂部接着系ボルトという）と両端の受け台で支える設計。16本のボルトをCT鋼軸線に対して非対称に配置。

- 長い天井板・隔壁板を有するL断面の天頂部接着系ボルトにはS断面の天頂部接着系ボルトの2倍以上の引張力が発生していたと考えられること。
- 16本の天頂部接着系ボルトの配置がCT鋼軸線に対して対称配置でないこと(図2参照)から、天井板や隔壁板等の自重に対してもCT鋼に不均等な変形が生じ、各ボルトの引張力が不均等になった可能性があること。

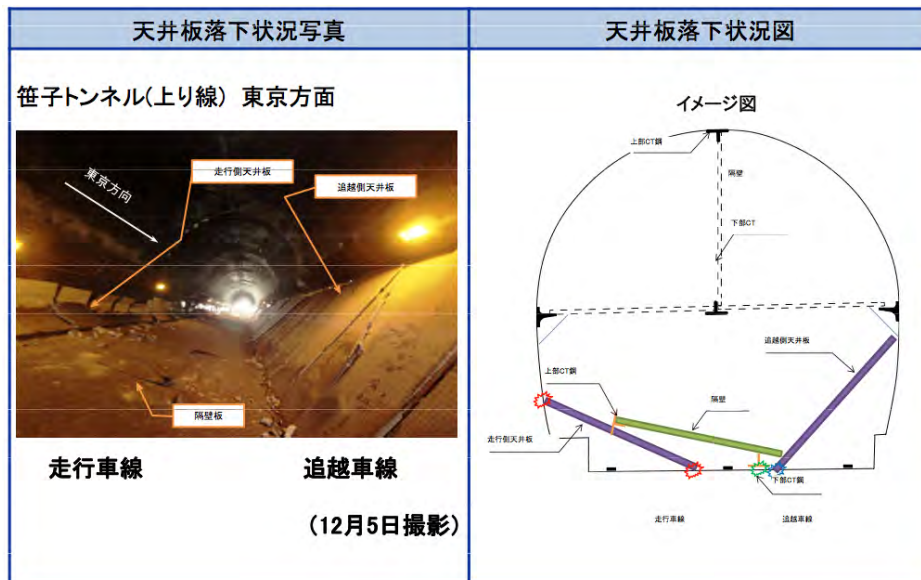
図3

- 事故区間(天井板が落下したCT鋼23本分(138m))において、天井板や隔壁板とともに天井板を吊るしていた天頂部接着系ボルトやCT鋼も落下していた。なお、一部の天頂部接着系ボルトはナット部で破断またはナットが抜ける等により覆工コンクリートに留まっていた。
- 事故区間の天頂部接着系ボルト孔の位置と覆工コンクリートのひびわれの位置を照合したところ、ボルト孔を跨いでひびわれが横切っていたものは一本であった。なお、その位置は、事故区間において東京側1番目のCT鋼内であった。

- 隣り合うCT鋼の境界部の天井板の重なりをみると、事故区間において東京側から12番目と13番目のCT鋼の境界部では12番目が下になっており、11番目と12番目の境界部でも12番が下になっていた。
- 抜けずに残った天頂部接着系ボルトの変形、抜け落ちたボルトの孔内における傷の状況及び舗装の落下痕を観察した結果、事故区間東京側から1番から12番のCT鋼部と13番から23番のCT鋼部の間で、ボルトの変形の向きや孔内における傷の向きが逆転していた。また、舗装の落下痕の深さや長さなどの傾向が変化した。
- 以上より、観察で得られた範囲の情報に基づけば、事故区間東京側から11番目から13番目のCT鋼のいずれか、または、いくつかが起点となり、そこから東京方向・名古屋方向の両方向に落下が広がったことが、落下時の挙動の可能性のひとつとして推定される。

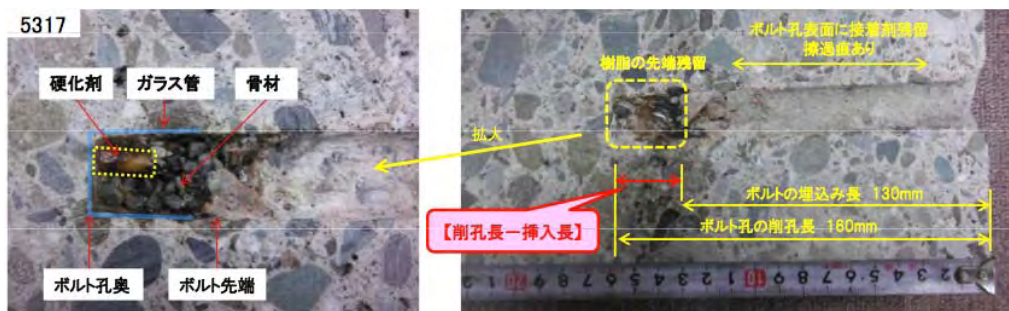
図4

- 当時の施工承諾書によれば、管子トンネルにて使用された製品は、「ケミカルアンカー、レジ  
ンカプセルR-16、日本デコラックス(株)」である。
- 当時の製品カタログによれば、接着剤樹脂は、(旧)西独の会社との技術提携により製造・販  
売されていた、カプセル方式のものである。日本建築あと施工アンカー協会が現在公表して  
いる認証製品一覧によれば、同社同名製品(ケミカルアンカー・Rタイプ)の樹脂は、不飽和  
ポリエステル系である。<<http://www.anchor-jcaa.or.jp/ninsyo/058.pdf>>
- カプセル方式の接着系ボルトは、ボルト孔底までボルト先端を挿入すること、かつ、ボルト孔  
壁とボルトの隙間が一定以下になるように削孔径が制御されることで、接着剤カプセル内の  
骨材や硬化剤が粉碎、樹脂と攪拌され、それがボルトとボルト孔の間を隙間無く満し、母材  
コンクリート削孔面やボルトねじ部に食い込み、その面でのコンクリートやねじ部、あるいは  
硬化した接着剤樹脂がせん断抵抗(付着強度)を発揮するという原理である。したがって、  
適切な径でボルト孔を削孔すること、孔底とボルト先端を一致させるように打設することは、  
製品使用の前提条件と考えられる。
- 当時の製品カタログに示される使用条件では、削孔深さとボルト埋込み長の関係に関して、  
ボルト先端とボルト孔底を一致させるように指定する記述は無かった  
※ 当時の製品カタログにはボルト孔の削孔径と削孔深さについて使用条件が記載されており、例えば  
M16ボルトを用いる場合には、削孔径は19mm、削孔深さは110mm以上、最適深さ130mmとの記載があ  
った。

### 3.4 天頂部接着系ボルトの施工出来形調査

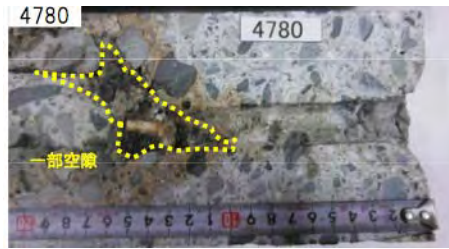
図5

- また、覆工コンクリート内部には空隙の存在が確認され、コア抜きを行ったもののうち一部

1 のボルトは、覆工コンクリート内部にある空隙部へ埋め込まれ、空隙部へ接着剤が流出し  
2 ていた(図5参照)。

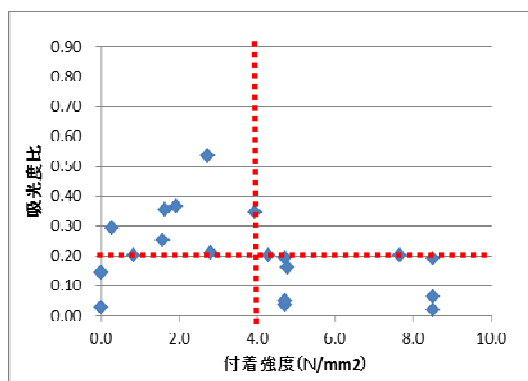
図6

- ✓ 加水分解の進展がみられたサンプルにおいても、絶対的な程度は大きくない(※エステル基が完全に分解されていない)。
- 覆工コンクリートと接着剤樹脂間の付着強度に対して加水分解が与えた影響を調べるため、ボルト表面試料について、引抜試験結果と合わせてデータを分析した。その結果、以下のことを確認した(図6参照)。

- 付着強度が $4.0\text{N}/\text{mm}^2$ よりも大きい場合には、一部のデータを除けば加水分解の進展程度のばらつきは相対的に小さく、吸光度比は最大でも0.2程度であること。
  - 付着強度が $4.0\text{N}/\text{mm}^2$ よりも小さい場合には、試料採取を行ったボルトによっては、吸光度比が0.2を超えるデータも複数見られたこと。

ボルトの付着強度と $1570\text{cm}^{-1}/1730\text{cm}^{-1}$ 吸光度比(ボルト表面試料)

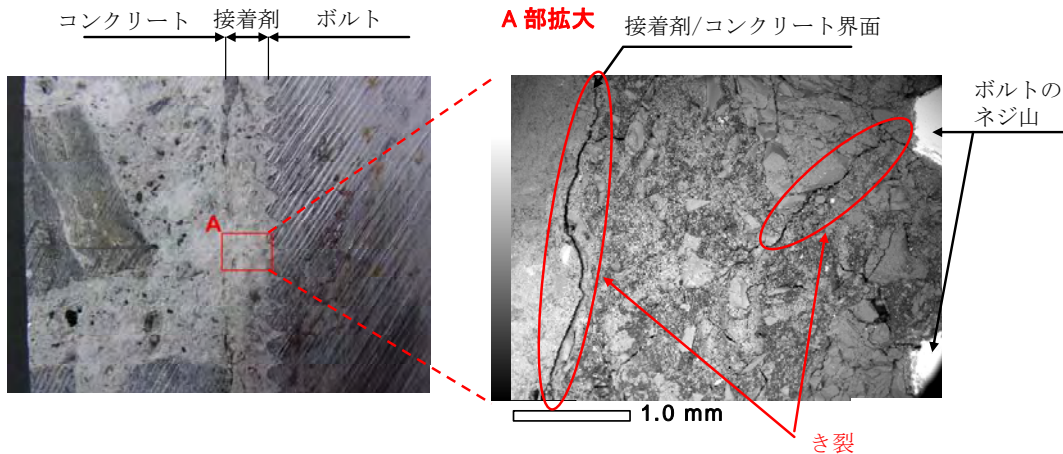
16 図7

- 2 ➤ 出来型の調査を行うため、天頂部接着系ボルトを残したまま覆工コンクリートから採取した  
3 コア56本のうち3本について、樹脂内部の状態を走査型電子顕微鏡で観察した。その結果、  
4 ボルトねじ山の周辺、骨材の周辺、覆工コンクリートと接着剤樹脂界面周辺において、無数の  
5 の微細な内部き裂や空隙が観察された。
