3.2 事故区間の観察

3.2.1 天井板の落下概況

3.2.3 落下区間の接着系ボルト孔状況

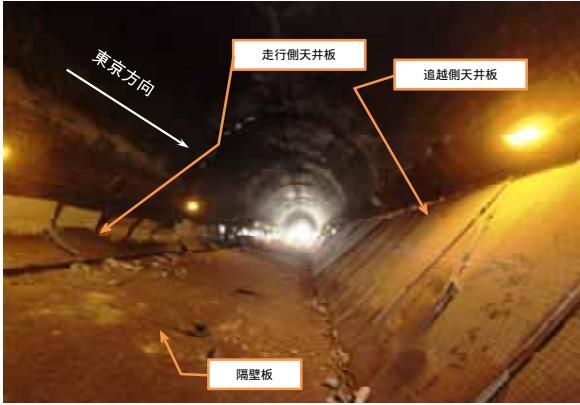
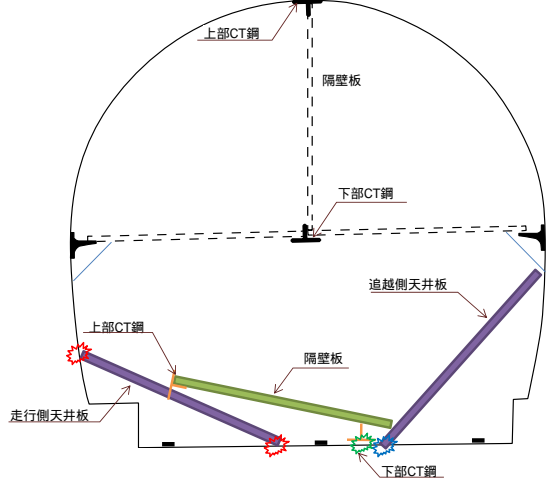
天井板落下状況写真	天井板落下状況図
<p>筐子トンネル(上り線) 東京方面</p>

<p>走行車線 追越車線</p> <p>2012(平成 24)年 12 月 5 日撮影</p>	<p>イメージ図</p>

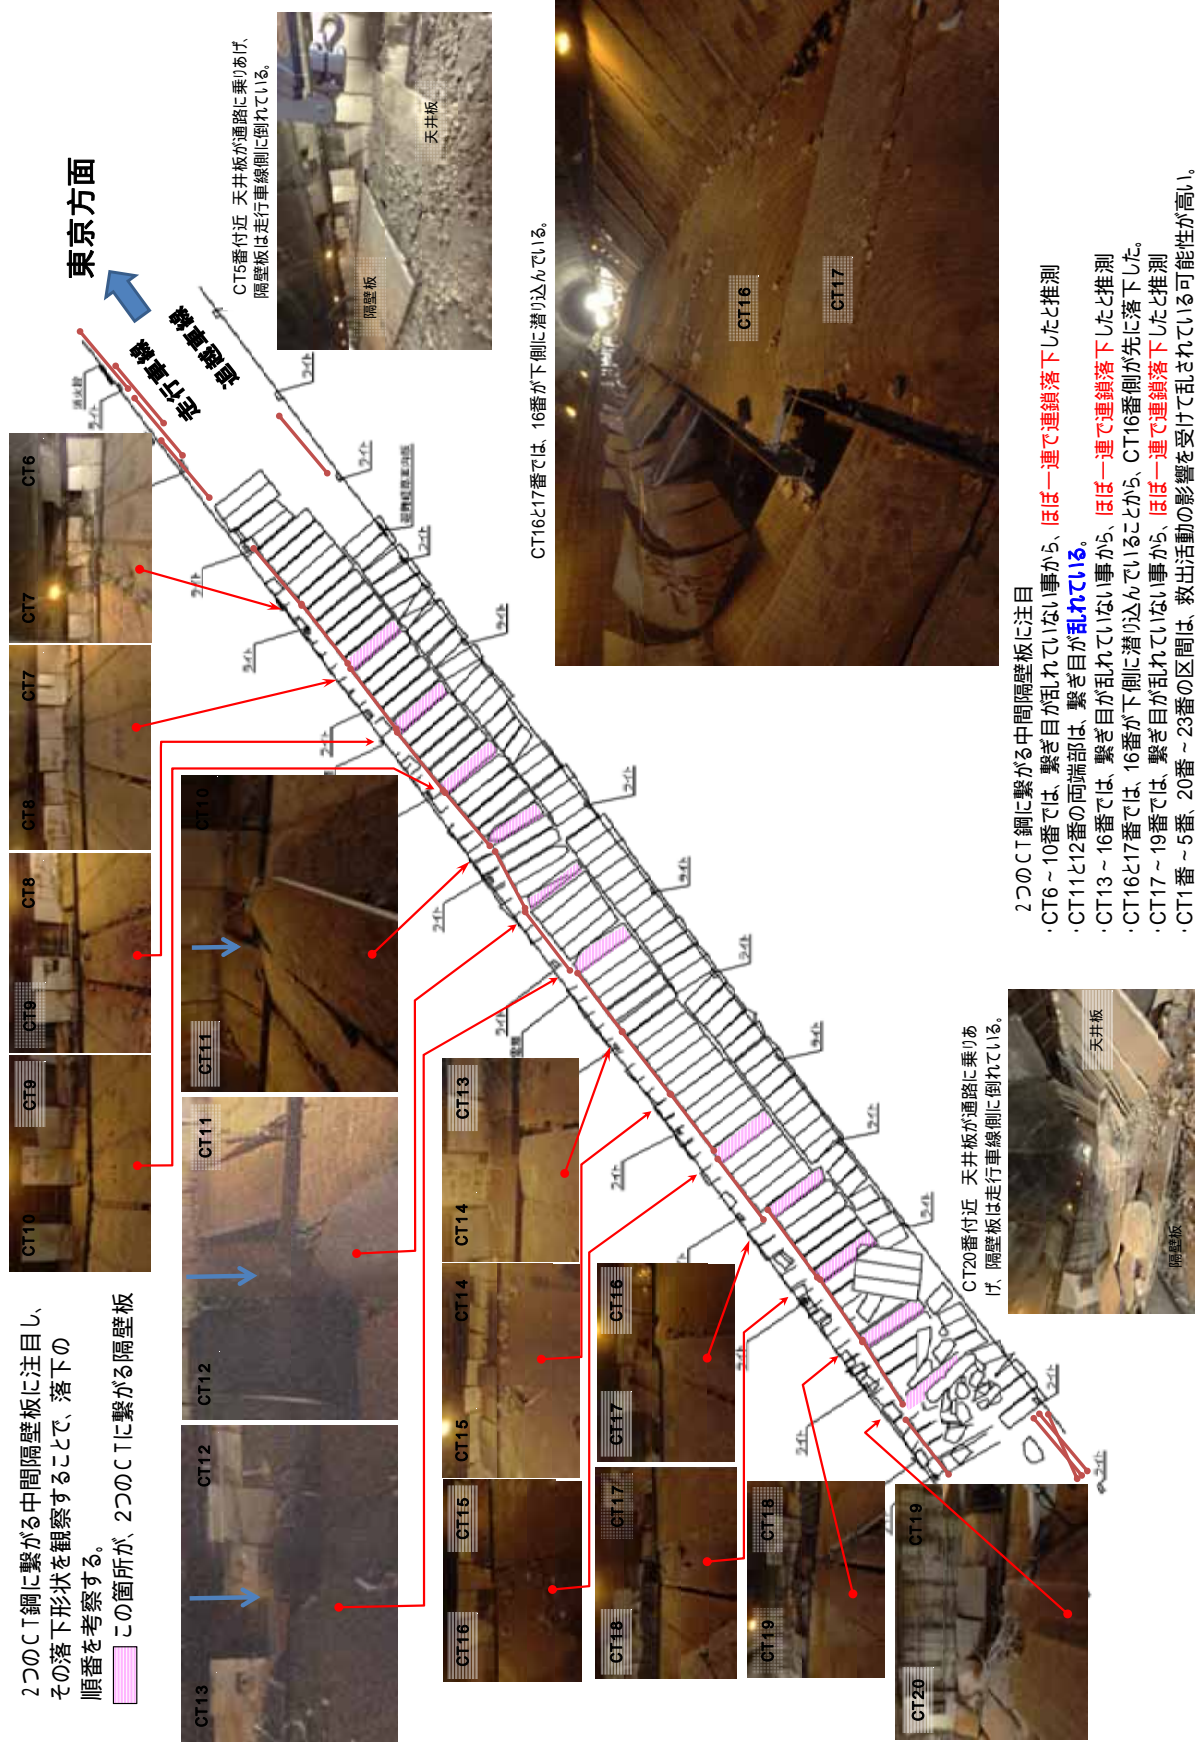
3.2.2 天井板の落下状況図

調査項目	天井板落下状況	
調査方法	トンネル内の状況をカメラにて記録して、分析	
撮影時期	2012(平成 24)年 12 月 5 日	
調査内容	<p>トンネル内の天井板落下状況を画像で記録 上部CT鋼の継手部の乱れと上下関係を確認</p> <div style="display: flex; justify-content: space-around;"> <div data-bbox="427 1541 855 1861"> <p>名古屋←</p>   <p>上部CT鋼の継手部に、大きな乱れが無い</p> </div> <div data-bbox="911 1541 1342 1883"> <p>→東京</p>   <p>落下後、名古屋側の上部CT鋼が、東京側より下になっているもの</p> </div> </div>	
凡例	乱れ無し	Ⓣ 乱れ有り Ⓤ

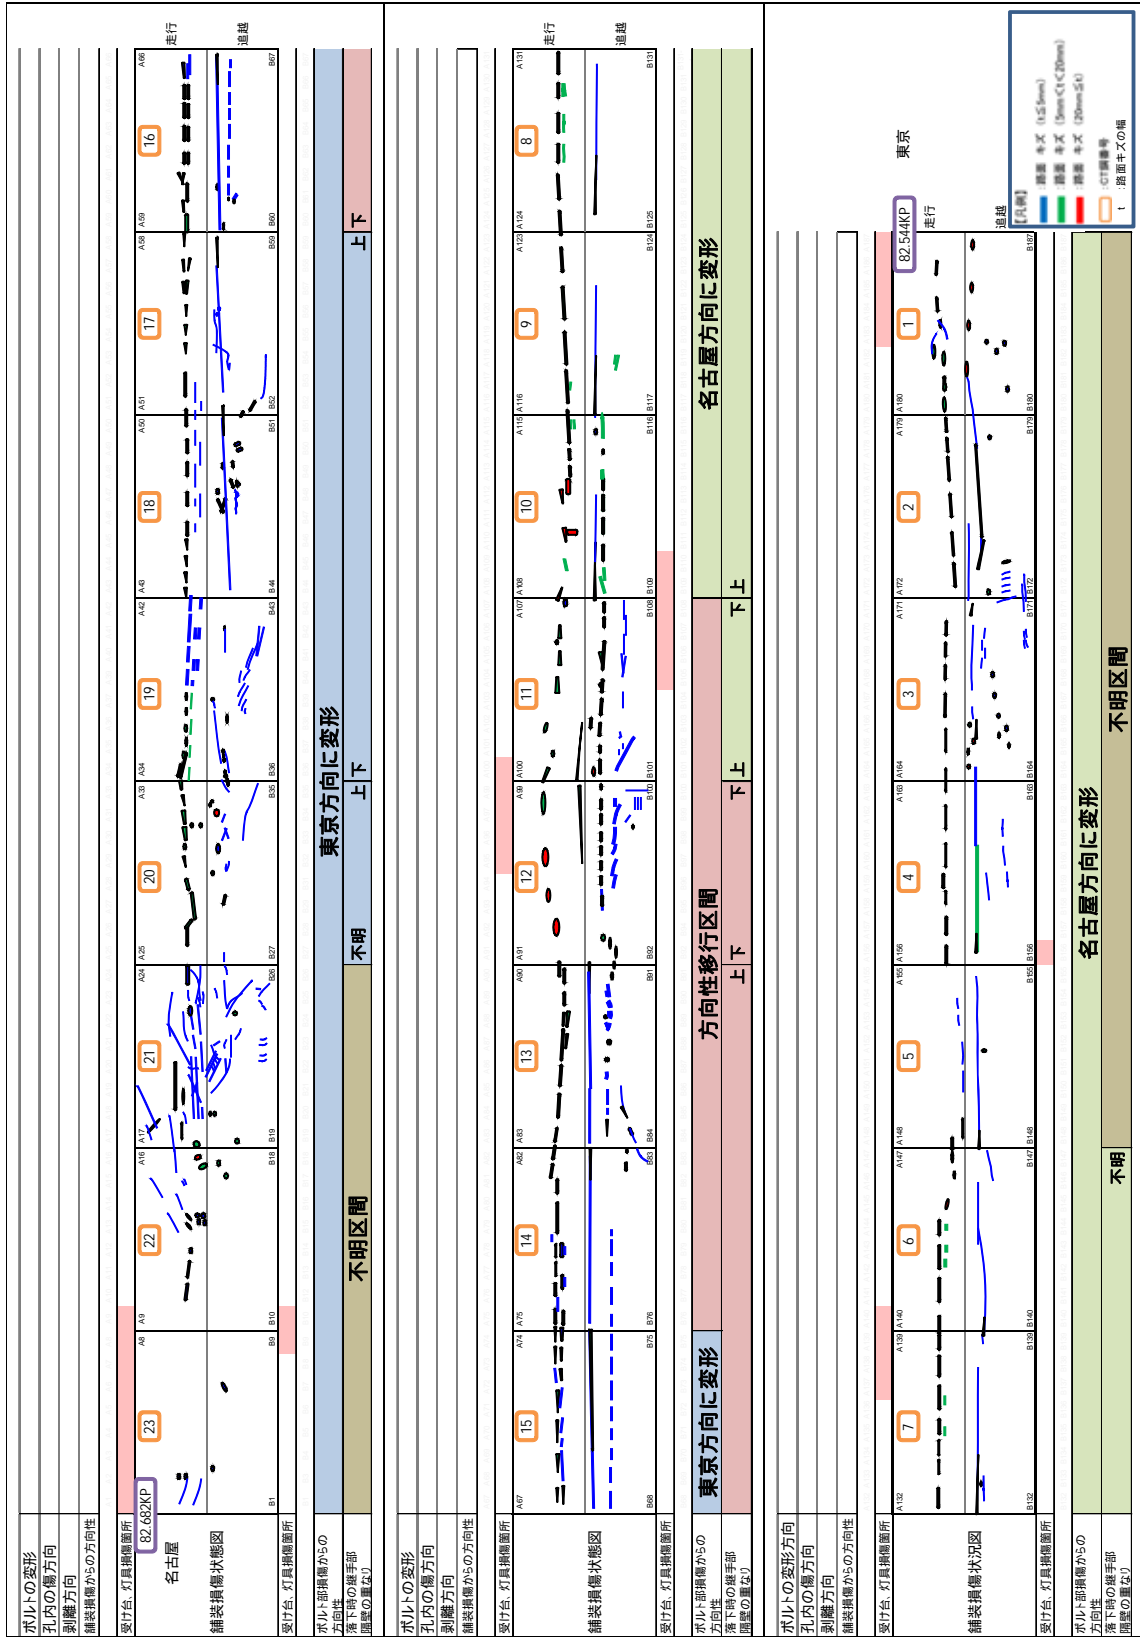
3.2.4.2 落下区間における舗装損傷及びアンカーボルト孔状況等のまとめ

接着系ボルトの変形方向は、天頂部に残っている接着系ボルトの形状から判断した。

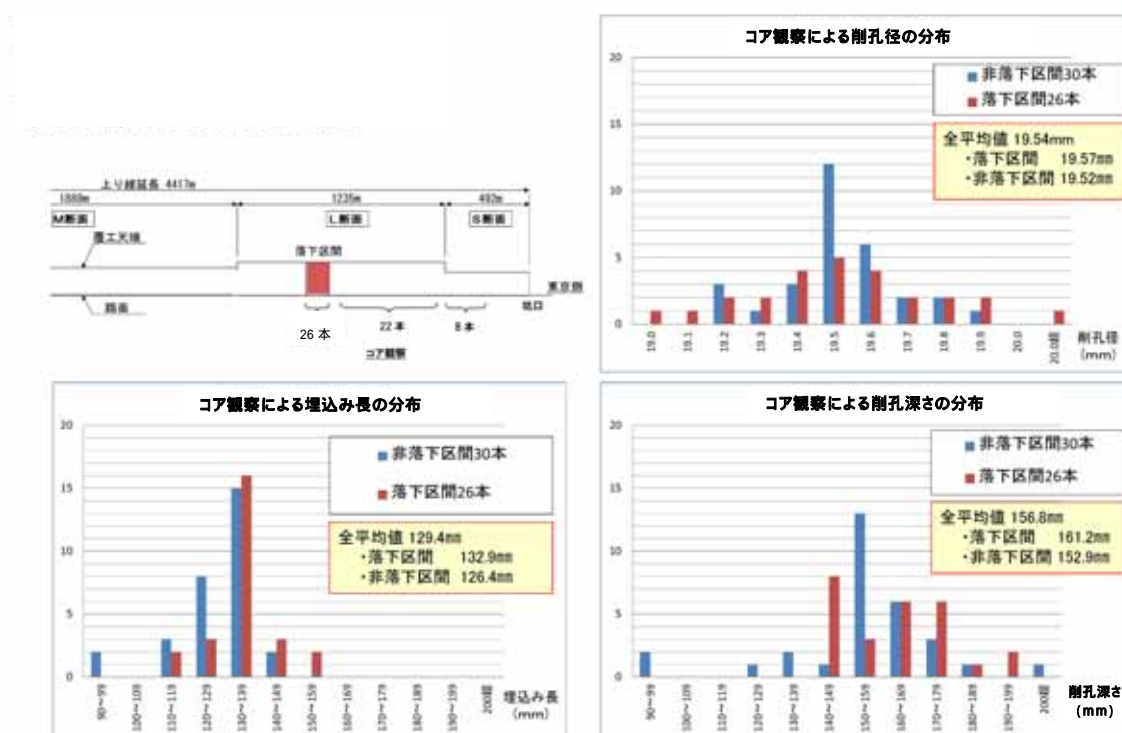
3.2.5.1 コア観察による削孔径・埋込み長・削孔深さの分布

- ・削孔径は、両者で大差なく平均 19.5 mm である。
- ・削孔深さは、落下区間が平均 161 mm であり非落下区間の平均値 153 mm より約 8 mm 深い傾向にある。
- ・接着系ボルトの埋込み長は、落下区間が平均 133 mm であり、非落下区間の平均値 126 mm より約 7 mm 長い。

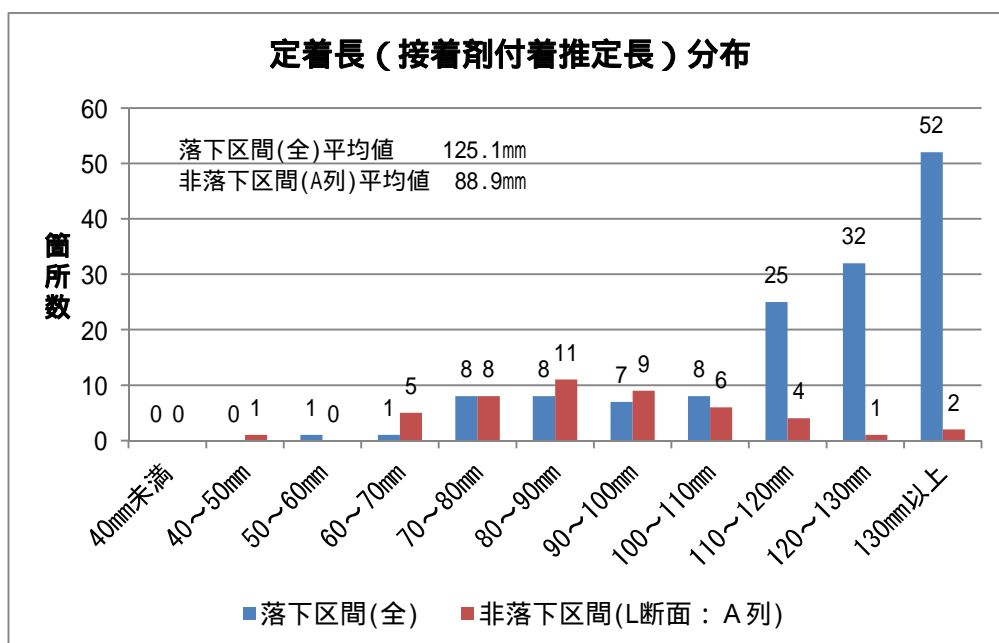
(1)全体での比較

- 下のグラフからは、落下区間の接着系ボルトの平均定着長の方が非落下区間に比べ約 36 mm長い傾向がみられる。

ただし、落下区間では連鎖落下により引き抜けてしまったと思われる定着長の長い接着系ボルトが含まれていること、また非落下区間では引き抜けなかった接着系ボルト 15 本が含まれていないことにより、両者を単純に比較することはできない。

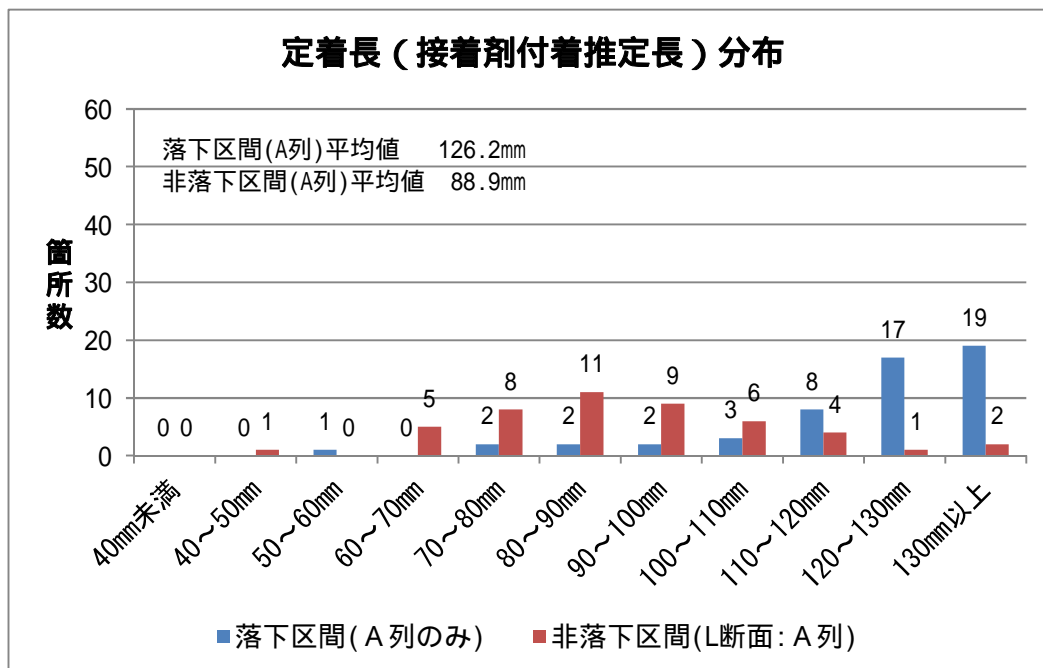
(2) A列(排気側)での比較

- ・落下区間は、連鎖落下により引き抜けてしまったと思われる定着長の長いボルトが含まれており、逆に非落下区間では引抜試験で引き抜かれなかった定着長が長いと思われるボルトが含まれておらず、単純に比較することはできない。
- ・同じ排気側のA列で比較しても、3.2.5.3(1)と同様、非落下区間の方が定着長が短い接着系ボルトの比率が高い。

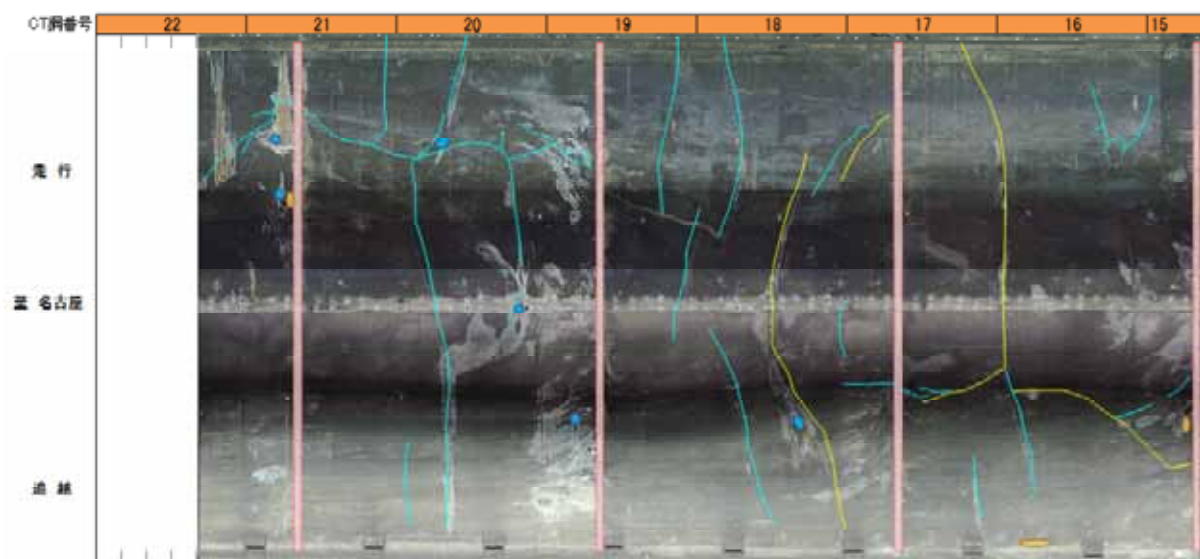
(1) 落下区間の覆工コンクリート状態 (CT22～15番付近)

覆工コンクリートの写真データについて、CT鋼23番の箇所は復旧工事の関係で撮影が出来なかった。

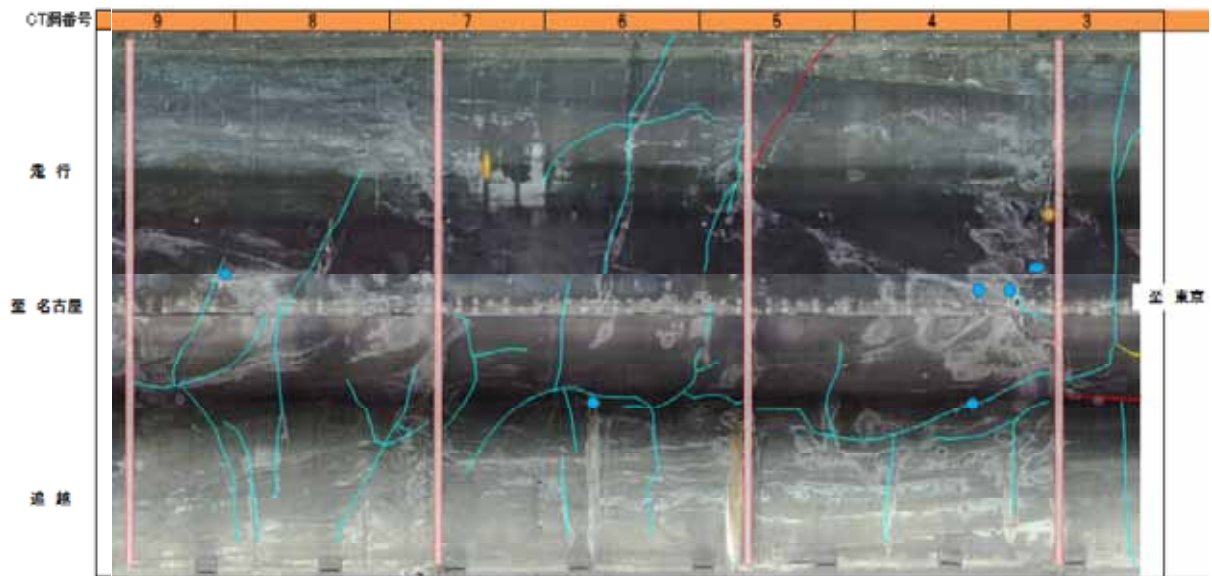
(3) 落下区間の覆工コンクリート状態(CT9~3番付近)

覆工コンクリートの写真データについて、CT鋼1, 2番の箇所は復旧工事の関係で撮影が出来なかった。

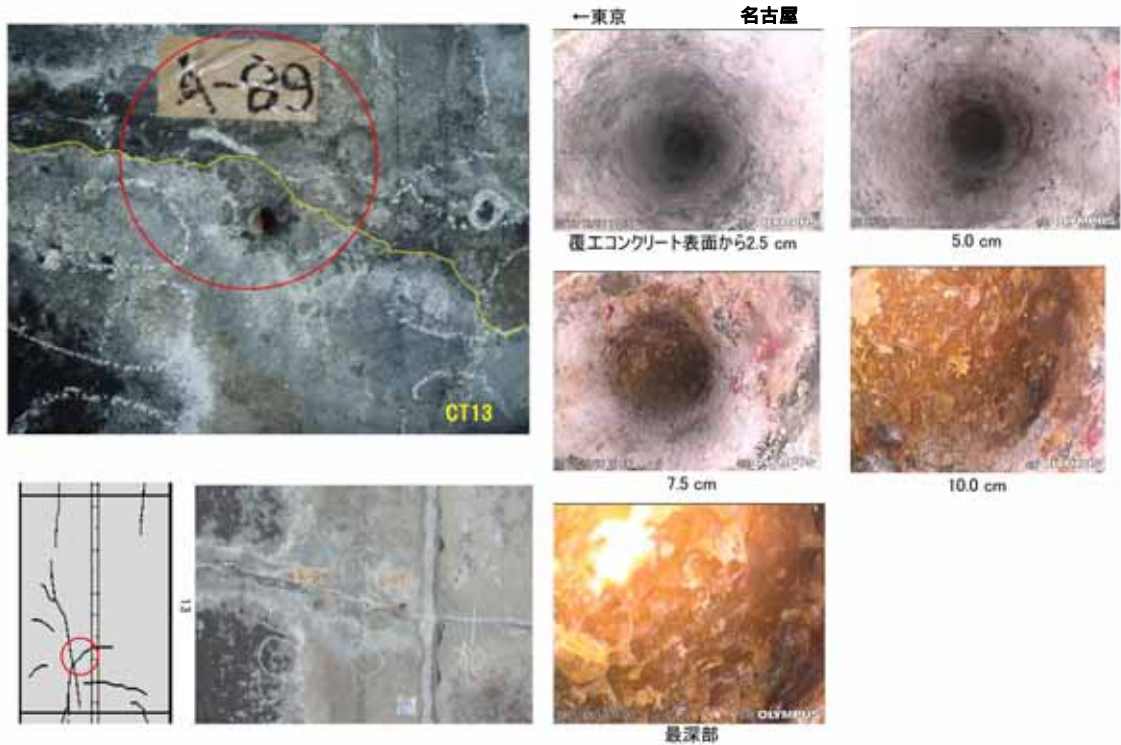
(1) A-89 排気(走行)側

ボルト孔を跨ぐ覆工コンクリートのひびわれがあるか調査したもの。

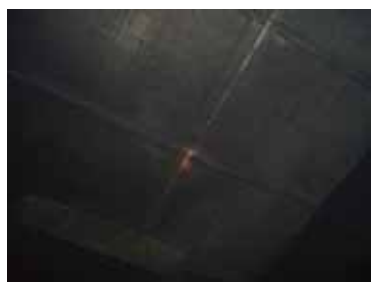
天井板の擦過痕

KP	箇所数	概要
82.922 ~ 82.501	42 箇所	走行車線天井板に車両の接触による擦過痕または剥落(一部剥離片が残存)
81.972 ~ 81.851	5 箇所	
83.868	1 箇所	
85.261	1 箇所

実施内容: 上り線 笹子トンネル内 天井板(走行車線上)の剥離箇所のたたき落とし

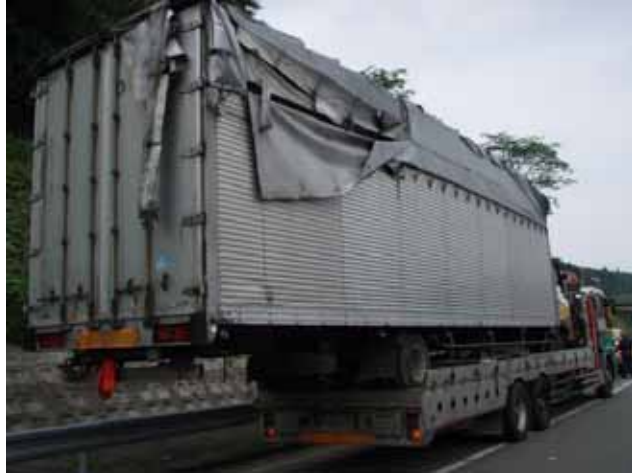
2008(平成20)年6月10日に発生した事故

発生場所	上り線 84.4kp ~ 81.4kp 付近
事故概要	大型貨物車に普通貨物車(コンテナ型)を積載し高さオーバーで進入した為、トンネル天井に接触した。(上り線 84.4kp ~ 81.4kp 間の天井に擦過痕有り。道路損傷事故扱い。)(高さ 4.95m)

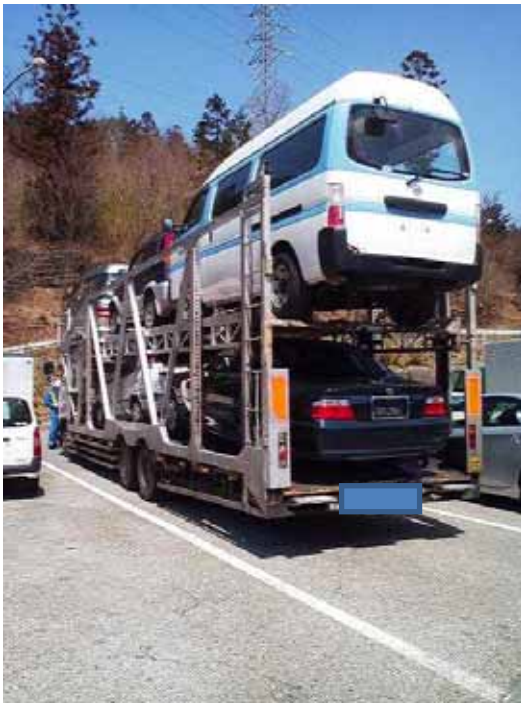
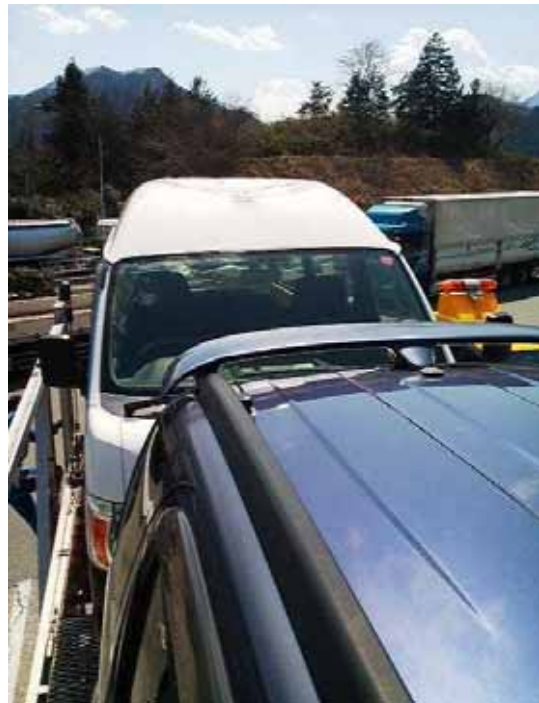
2012(平成24)年4月5日に発生した事故

発生日時	2012(平成24)年4月5日(木) 11時40分頃
発生場所	上り線 85.8kp 付近
事故概要	上り線笹子トンネルへ流入する際、自車がバウンドし、積荷の車両が跳ねてトンネル内の天井に接触した(上り85.9kp ~ 85.8kp 天井部接触痕のみ。道路損傷事故に至らず物損扱い。)(高さ約 4.5m)

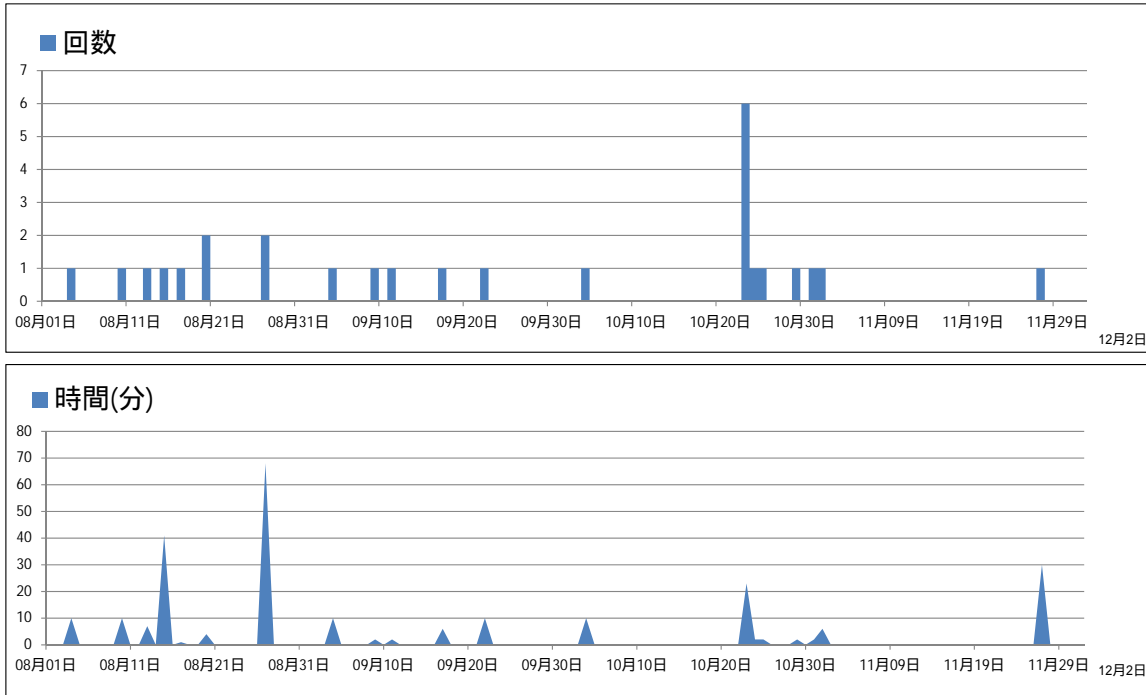
図 笹子トンネル(上り線)東換気所運転状況

中日本高速道路会社が換気設備の運転記録を確認したところでは、2012(平成24)年11月27日から事故発生時まで、換気設備は運転されていない。
