鋼橋(上部構造)の損傷事例

鋼構造物が損傷を受けた場合の現象としては、塗膜の劣化、鋼材の腐食とそれに伴う部材断面の減少、鋼材の亀裂とその進行に伴う破断、接触、衝突等による変形などがある。これらは、構造物の耐荷力および耐久性の低下につながる損傷である。このような損傷を受けた構造物は、損傷の程度、原因、進行性等を考慮して補修等の対応を行う必要がある。

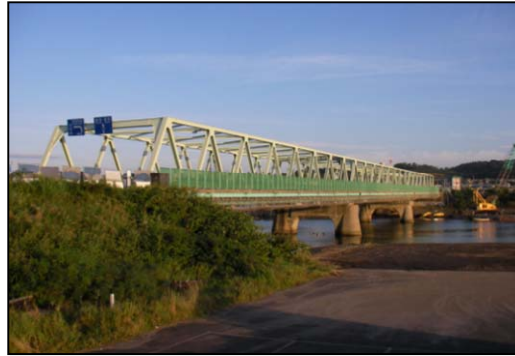
| 橋梁名 | ほんじょうおおはし 本荘大橋 |

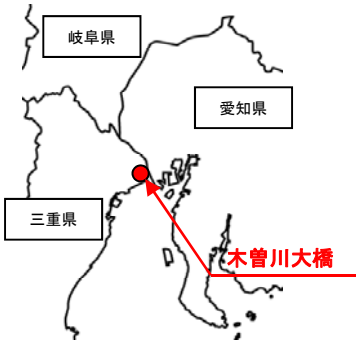
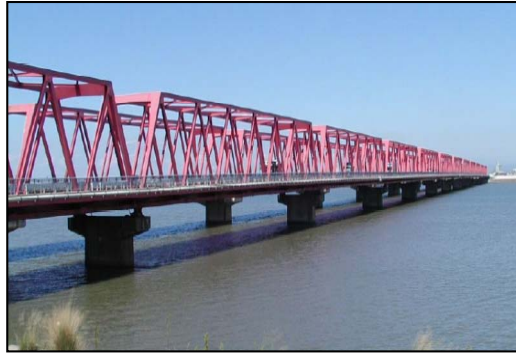
| 橋梁名 | きそがわおおはし 木曾川大橋 |

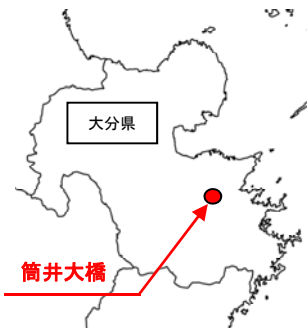
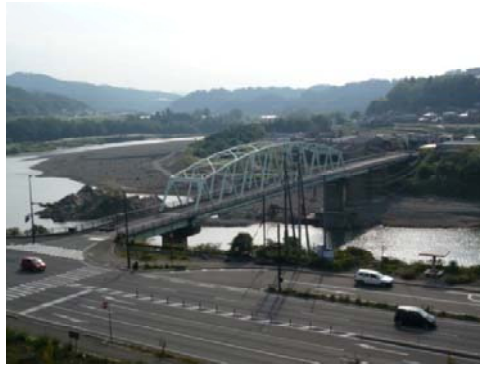
| 橋梁名 | つついおおはし 筒井大橋 |

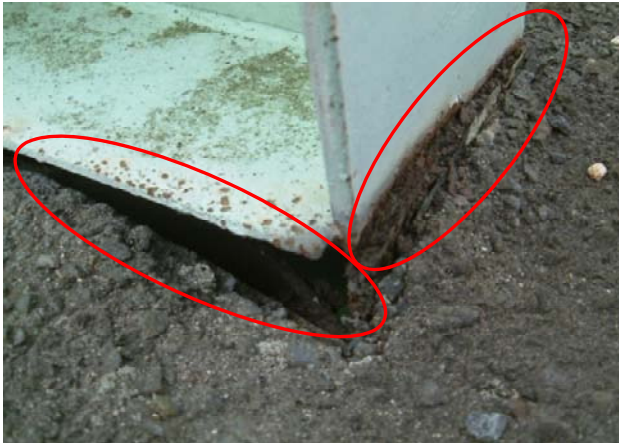
トラス斜材の舗装埋込部において腐食が進行している

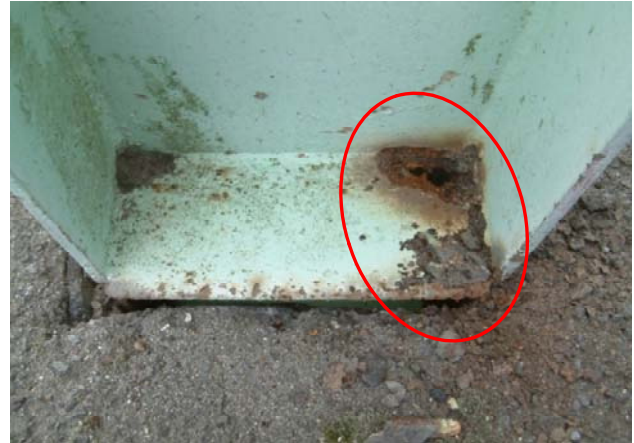
トラス斜材の水がたまりやすい他の部分においても腐食が進行している

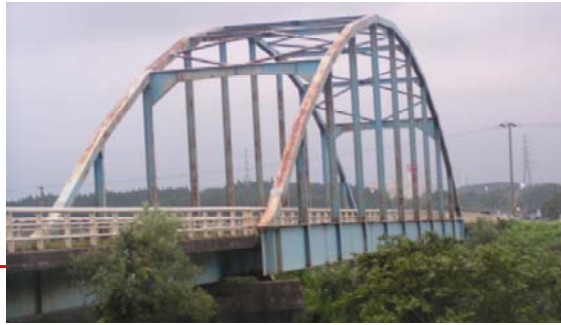
| 橋梁名 | ほんでんばし 本田橋 |

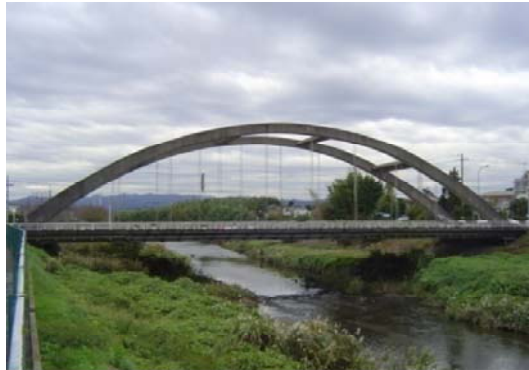
| 橋梁名 | きみつしんばし 君津新橋 |

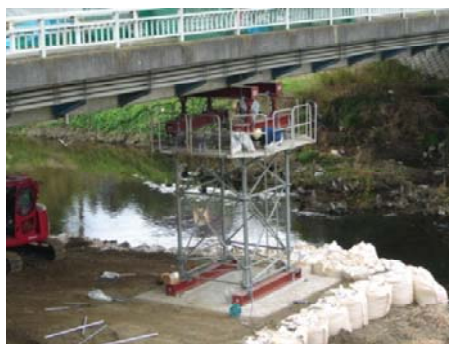
破断した吊材
覆っているのはステンレス製のさや管

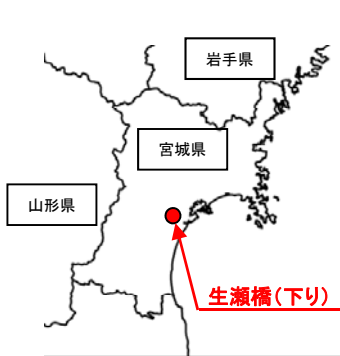
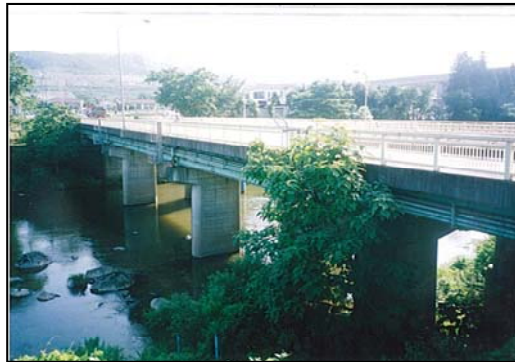
| 橋梁名 | おいせばし 一生瀬橋(下り) |

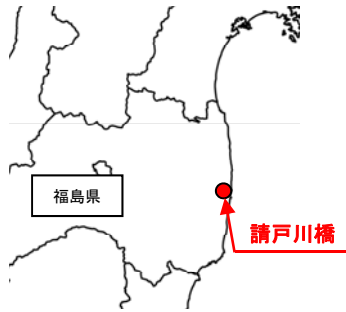
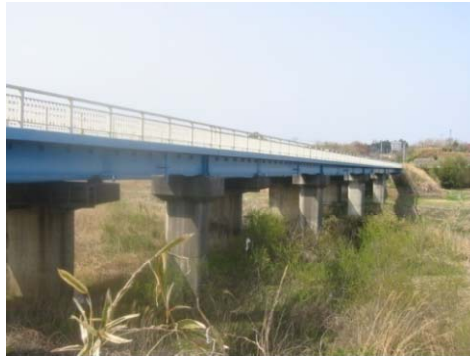
| 橋梁名 | うけどがわばし 請戸川橋 |

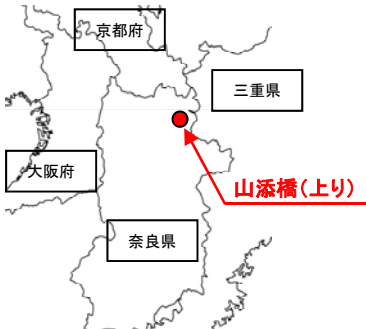
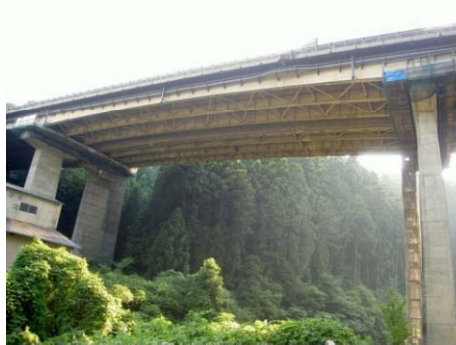
| 橋梁名 | やまぞえはし 山添橋(上り) |

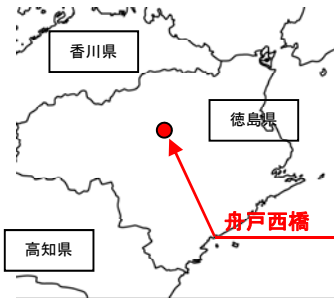
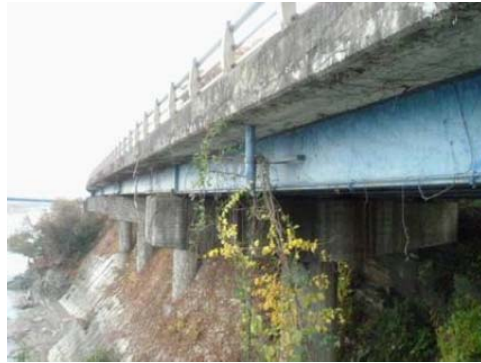
| 橋梁名 | ふなとにしほし 舟戸西橋 |

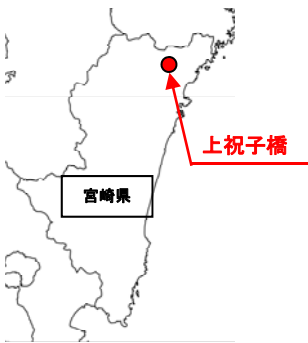
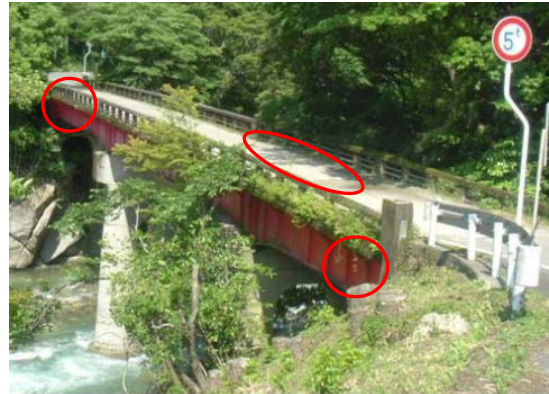
| 橋梁名 | かみほうりばし 上祝子橋 |

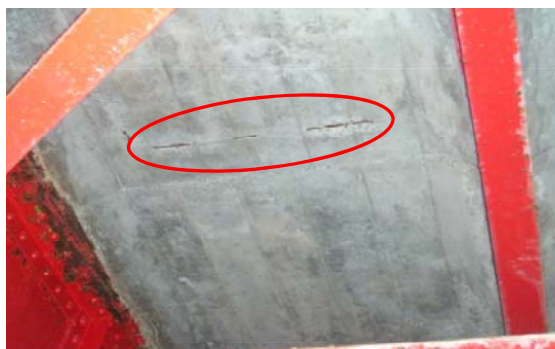
床版にコンクリートの剥離・鉄筋露出が生じている

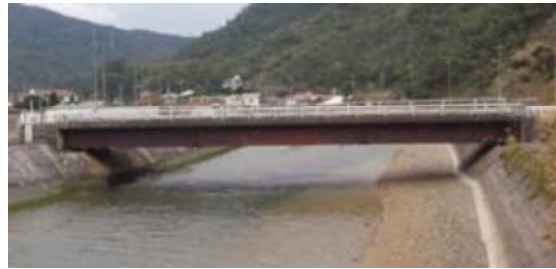
| 橋梁名 | べのきばし 辺野喜橋 |
