コンクリート橋(上部構造)の損傷事例

コンクリート橋(上部構造)の損傷のうち、代表的なものとして「塩害」と「アルカリ骨材反応」による損傷があるが、以下にそれぞれの劣化要因と劣化現象を述べる。

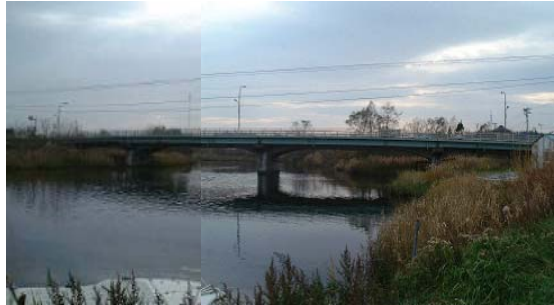
橋梁名	のへじばし 野辺地橋
路線名	まかどのへじせん 馬門野辺地線
橋梁位置	あおもりけんかみきたぐんのへじまち 青森県上北郡野辺地町
橋梁型式	4径間RCT桁橋
橋長	94.66m
全幅員	7.7m
竣工年度	1955年
交通量	10,834台/日

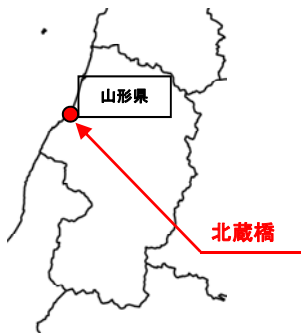
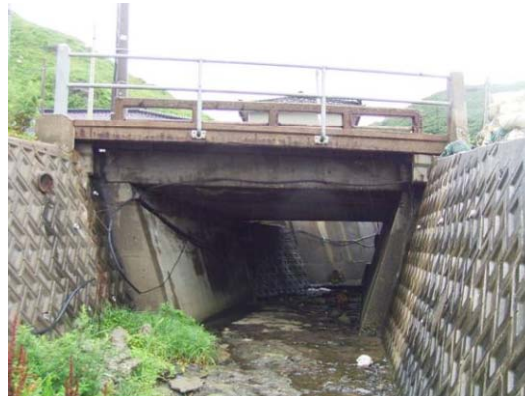
橋梁名	きたくらばし 北蔵橋
路線名	ふじまゆらせん (主)藤島由良線
橋梁位置	やまがたけんつるおかしあぶらと 山形県鶴岡市油戸
橋梁型式	PC床版橋 (架替工事前はRC床版橋)
橋長	5.1m
全幅員	7.0m
竣工年度	1972年
交通量	1,999台/日

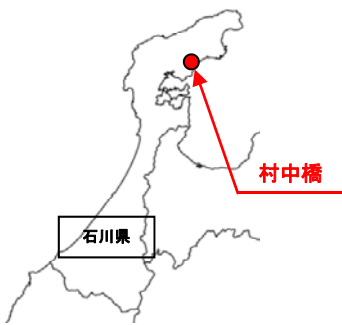
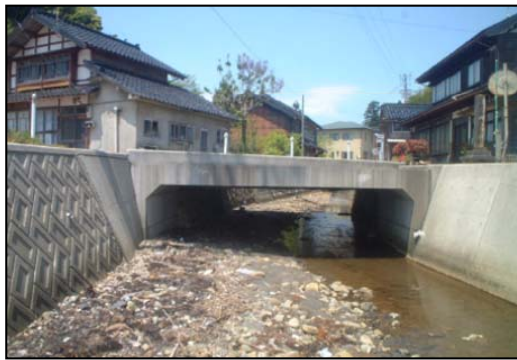
橋梁名	むらなかばし 村中橋
路線名	のとあなみずせん 主要地方道 能都穴水線
橋梁位置	いしかわけん ほうすぐん あなみずまち 石川県鳳珠郡穴水町
橋梁型式	RC床版橋
橋長	6.0m
全幅員	10.1m
竣工年度	1959年
交通量	900台/日

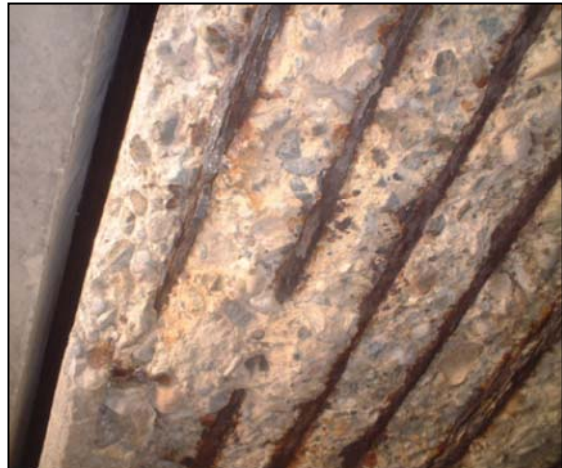
コンクリートが剥落し、腐食した鉄筋が露出している

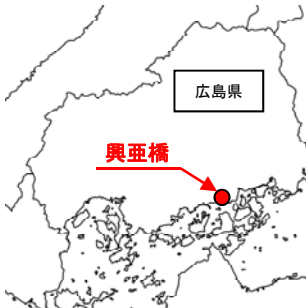
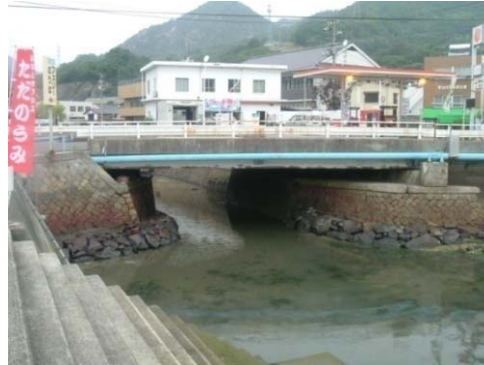
橋梁名	こうあはし 興亜橋
路線名	一般国道185号
橋梁位置	ひろしまけん たけはらし 広島県竹原市
橋梁型式	単純PCプレテンT桁橋
橋長	14.5m
全幅員	11.0m
竣工年度	1952年
交通量	10,975台/日

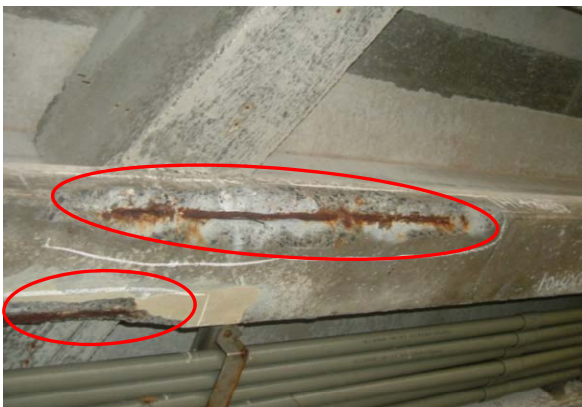
PC鋼線の腐食膨張によってコンクリートが剥落

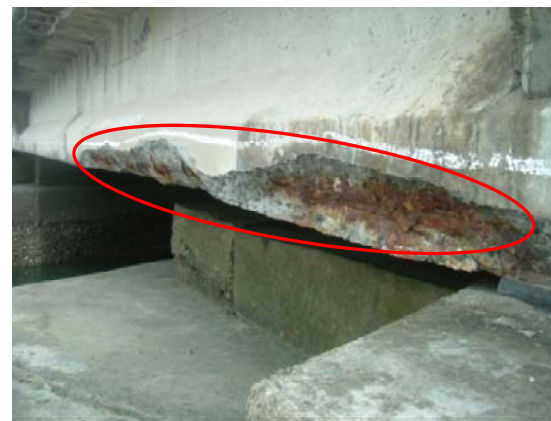
PC鋼線の一部が腐食しコンクリートに断面欠損が生じている(耐荷力の低下が懸念される)

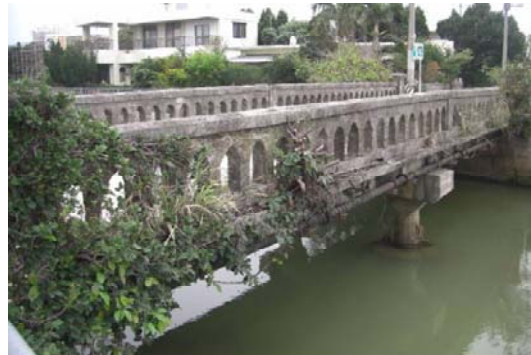
橋梁名	ちゅうがくばし 中学橋
路線名	なごしどう やぶ いちごうせん 名護市道屋部1号線
橋梁位置	おきなわけん なごし やぶ 沖縄県名護市屋部
橋梁型式	RC桁橋
橋長	19.8m
全幅員	4.50m
竣工年度	1952年
交通量	850台/日

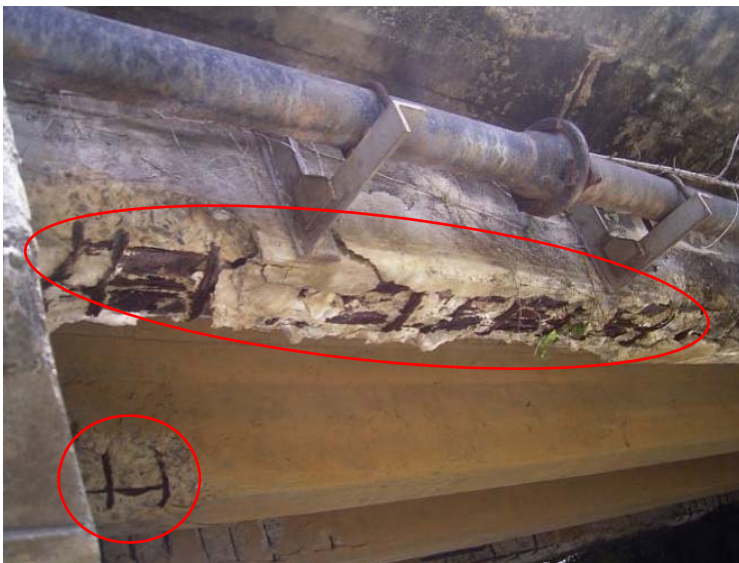
塩害によってコンクリートが剥落し、鉄筋が露出している

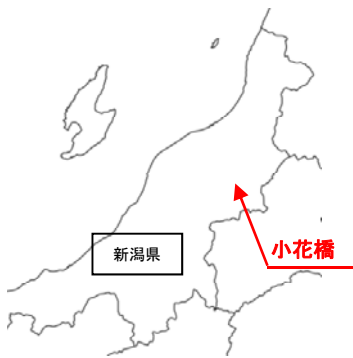
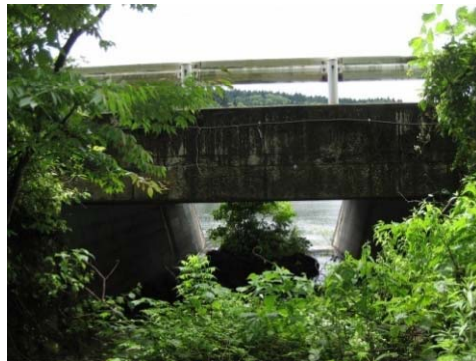
橋梁名	おばなばし 小花橋
路線名	一般国道49号
橋梁位置	にいがたけん ひがしかんばらくん あがまち 新潟県東蒲原郡阿賀町
橋梁型式	単純RC中実床版橋
橋長	7.3m
全幅員	12.8m
竣工年度	1971年
交通量	9,454台/日

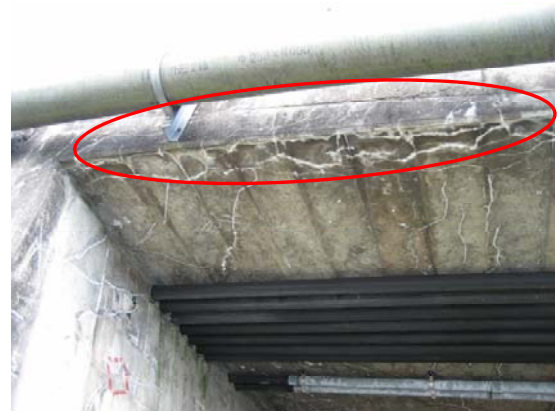
アルカリ骨材反応によるものと思われるひびわれ

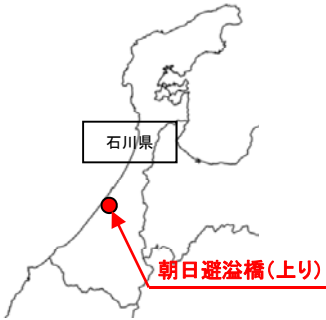
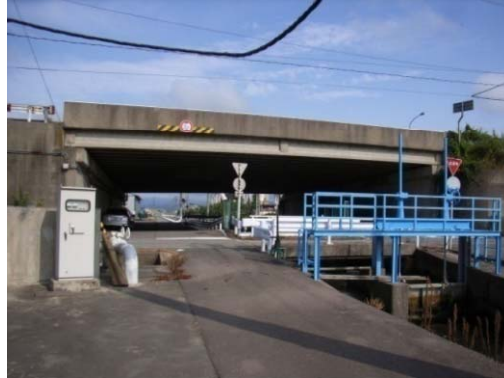
橋梁名	あさひひつきょう 朝日避溢橋(上り)
路線名	一般国道8号
橋梁位置	いしかわけん のみぐん かわきたまち 石川県能美郡川北町
橋梁型式	単純PCポステンT桁橋
橋長	20.6m
全幅員	16.7m
竣工年度	1978年
交通量	49,464台/日

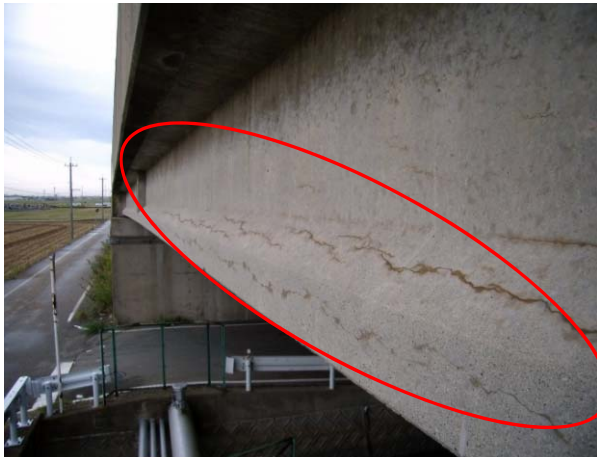
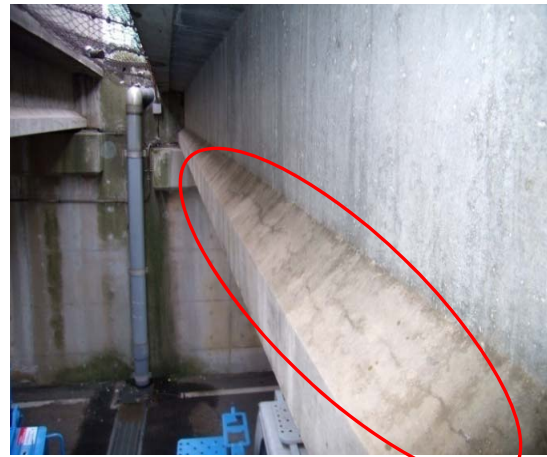
アルカリ骨材反応によるものと思われるひびわれ

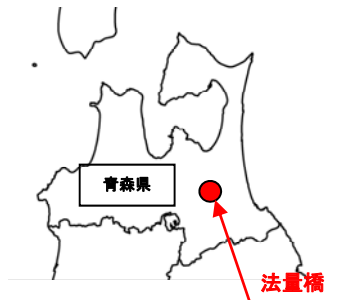
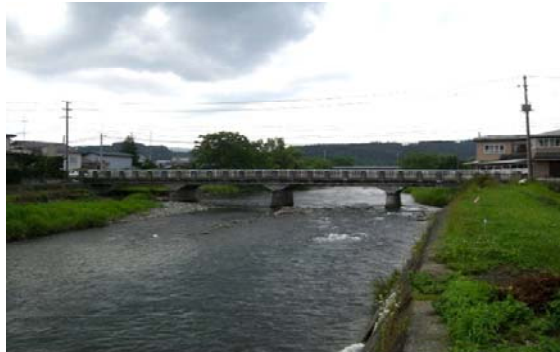
橋梁名	ほくりょうばし 法量橋
路線名	しちのへとわだこせん 七戸十和田湖線
橋梁位置	あおもりけん とわだし おおあざ おくせ 青森県十和田市大字奥瀬
橋梁型式	4径間連続RCT桁橋
橋長	52.03m
全幅員	6.4m
竣工年度	1932年
交通量	2,056台/日

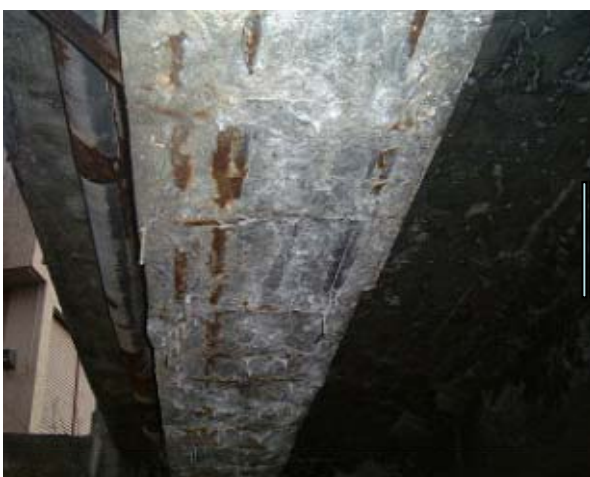
主桁に生じているコンクリートの剥離、鉄筋露出

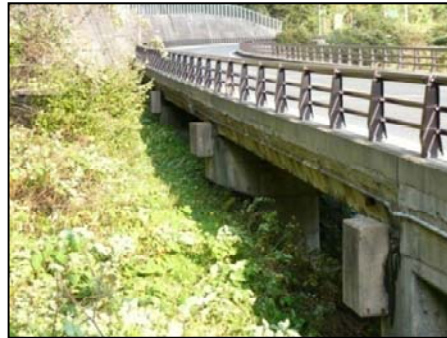
橋梁名	こざんばし 湖山橋
路線名	一般国道46号
橋梁位置	あきたけん せんぼくし たざわこ 秋田県仙北郡田沢湖町
橋梁型式	単純PCプレテン箱桁橋13連, 単純PCラーメン橋
橋長	229.6m
全幅員	9.2m
竣工年度	1975年
交通量	7,067台/日

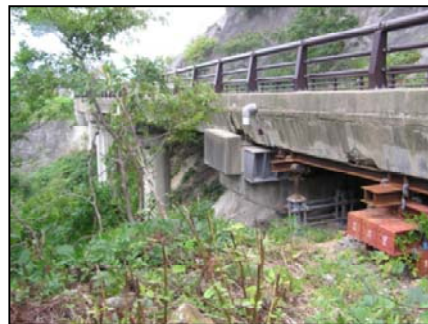
緊急応急対策
『主桁仮受けベント
の設置状況』

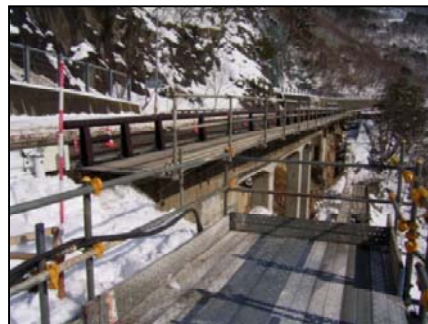
FCB工法による盛土
『冬期施工のため、養生設備
(仮囲い)を設置中』

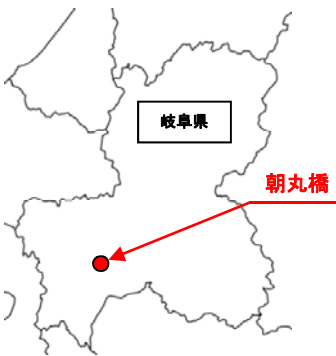
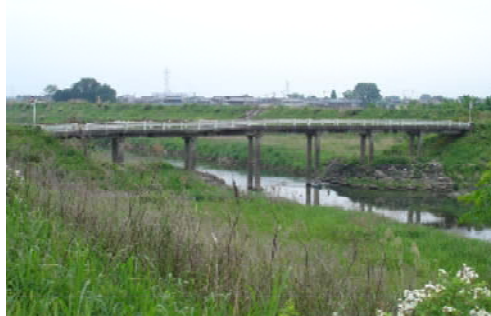
橋梁名	あさまるばし 朝丸橋
路線名	し ているい ごうせん (市)堤外3号線
橋梁位置	ぎふし きだ 岐阜市木田地内
橋梁型式	7径間RC単純T桁橋
橋長	56.1m
全幅員	3.16m
竣工年度	1958年

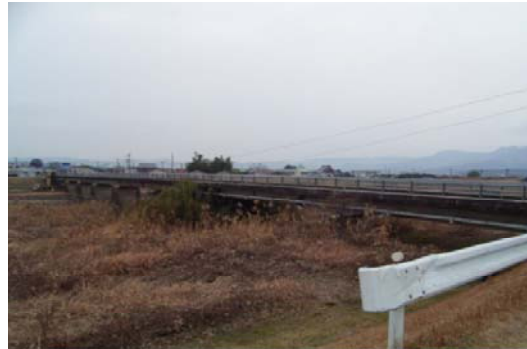
橋梁名	かくとうばし 加久藤橋
路線名	みやざきみなまたせん (2)宮崎水俣線
橋梁位置	みやざきけん えびのし おおあざ おだ 宮崎県えびの市大字小田
橋梁型式	RC8径間ゲルバーT桁橋
橋長	148.0m
全幅員	6.1m
竣工年度	1952年
交通量	980台/日

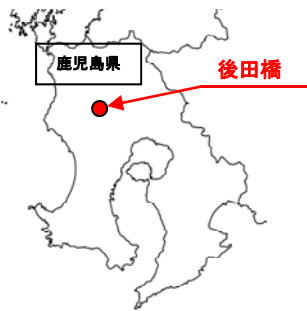
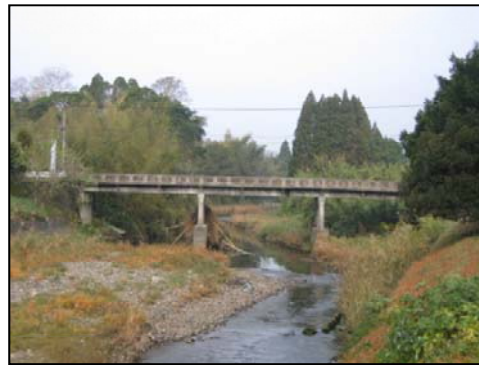
橋梁名	うしろだばし 後田橋
路線名	いじゅういんかもみぞべせん (主)伊集院蒲生溝辺線
橋梁位置	かごしまけん あいらぐん かもうちょう 鹿児島県始良郡蒲生町
橋梁型式	3径間連続RCT桁橋
橋長	33.3m
全幅員	5.45m
竣工年度	1927年

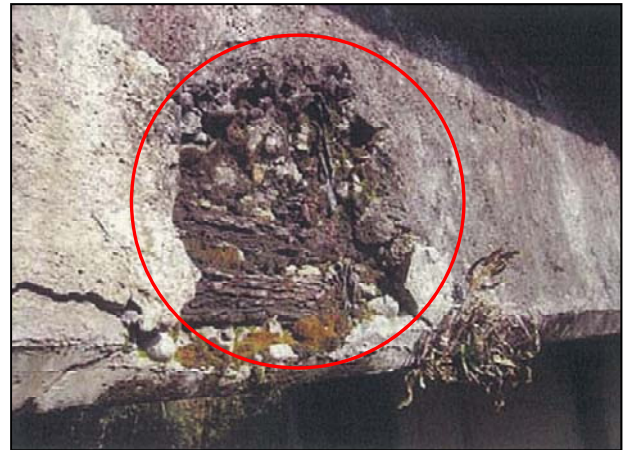
コンクリートの剥離、鉄筋露出・腐食
 (耐荷力の低下が懸念される)
