床版の損傷事例

なえしろざわばし いわてけんいわてぐんいわてまち
— 苗代沢橋: 岩手県岩手郡岩手町 —

ぐじょうおおはし ぎふけんぐじょうし
一郡上大橋:岐阜県郡上市一

くらたにばし しまねけんごうつし
—倉谷橋: 島根県江津市—

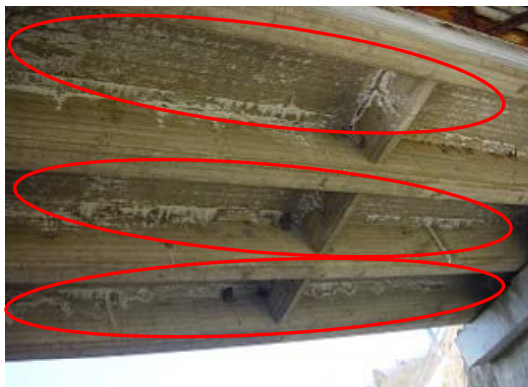
コンクリート製高欄・地覆の断面欠損が著しく、床版下面にはひびわれから遊離石灰を伴う漏水が生じていた。このため、直ちに大型車の通行規制を行い、補修を行った。

ひびわれから生じている遊離石灰を伴う漏水の状況

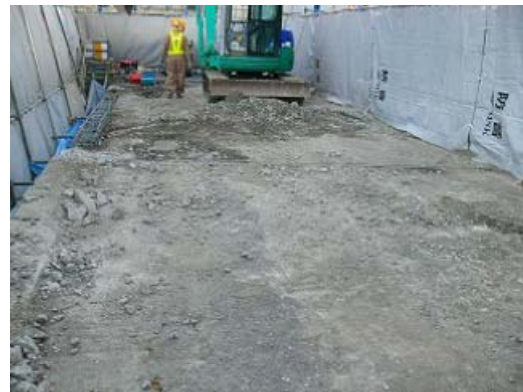
床版の補修状況

当該橋梁は床版防水が設置されていなかったことから、床版の上面コンクリートの土砂化や床版下面の遊離石灰を伴うひびわれを進行させたと考えられます。
補修にあたっては、床版上面コンクリートの断面修復後、床版防水工を施工しました(H20補修完了)。
点検における床版下面の漏水・遊離石灰、舗装面のひびわれ状況等から、防水機能の低下や土砂化を疑い早期に対処したことで大規模な補修に至りませんでした。

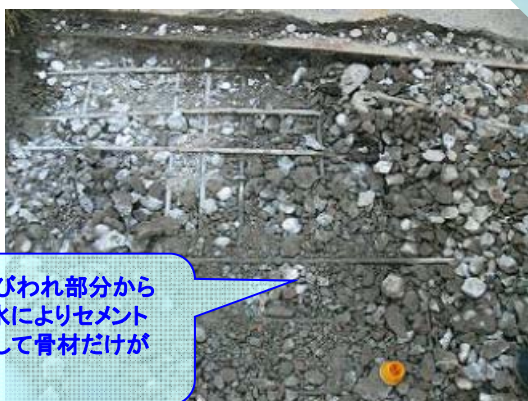
床版上面コンクリートの土砂化
(舗装版とりこわし後)

床版上のひびわれ部分から
進入した雨水によりセメント
分が溶け出して骨材だけが
残ったもの

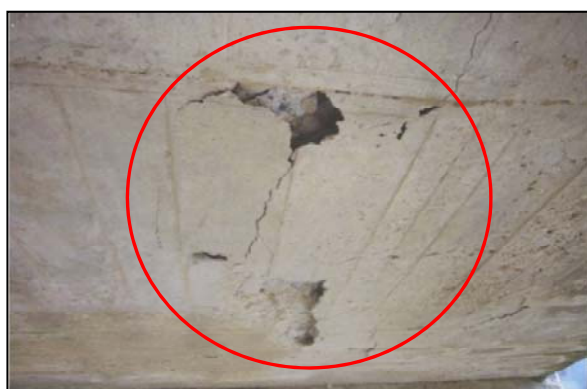
床版に多数の剥離・剥落が生じている。海浜部にあることから、損傷の進行は早いと考えられるため通行規制をしており、今後架け替えを行う予定である。

床版の剥離

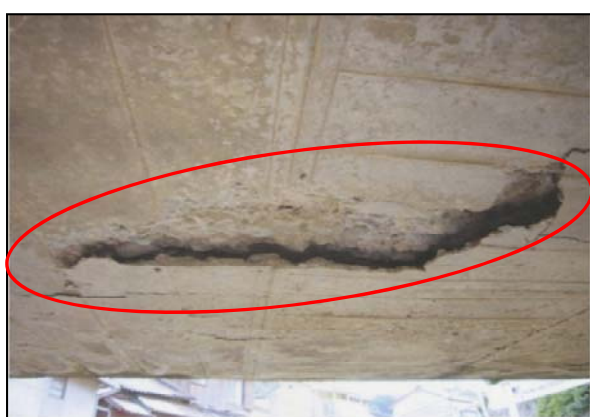
床版の剥落

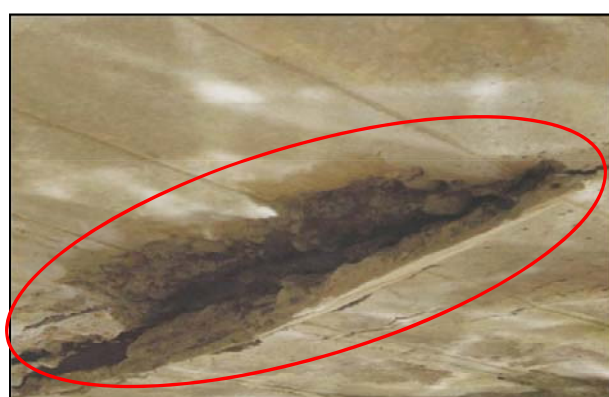
床版の剥離

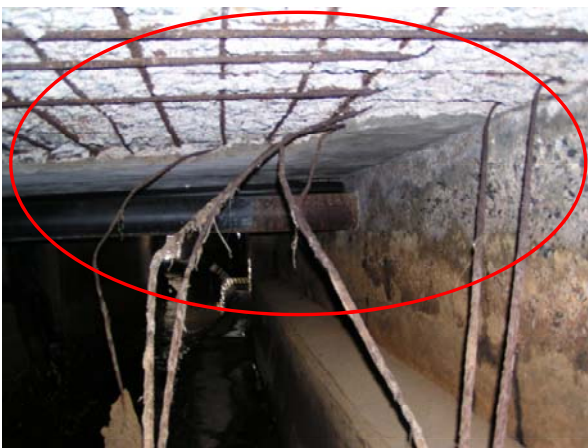
塩害の影響で全面的にコンクリートのひびわれ、剥離・鉄筋露出の損傷が見られ、鉄筋の腐食による破断も生じていた。橋梁構造の安全性の観点から、早急な補修を行う必要があり、車線規制を行って補修工事を実施した。

床版コンクリートの剥落、鉄筋破断

15m以下の橋梁においても、定期的な点検が必要であると考えます。
平成18年に定期点検を実施した結果、早急に補修の必要がある事が判明しました。
補修は、幹線道路である国道2号を終日車線規制で行うため、プレキャスト埋設型枠等を使用して、早期の交通開放に努めました。

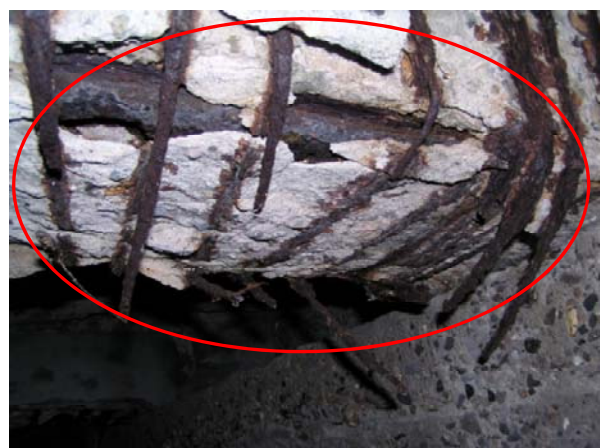
主桁コンクリートの剥落、鉄筋破断

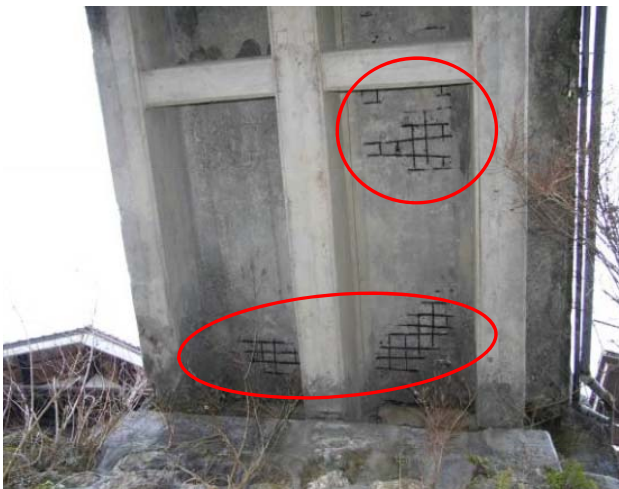
床版および主桁コンクリートの剥離・鉄筋露出が生じており、通行車両に危険が及ぶ恐れがあるため、現在は通行車両の重量制限(4t)を行っている。

コンクリートの剥離・鉄筋露出

今後は、床版の断面修復等を実施し、地域住民の安全な通行を確保したいと考えて
います。

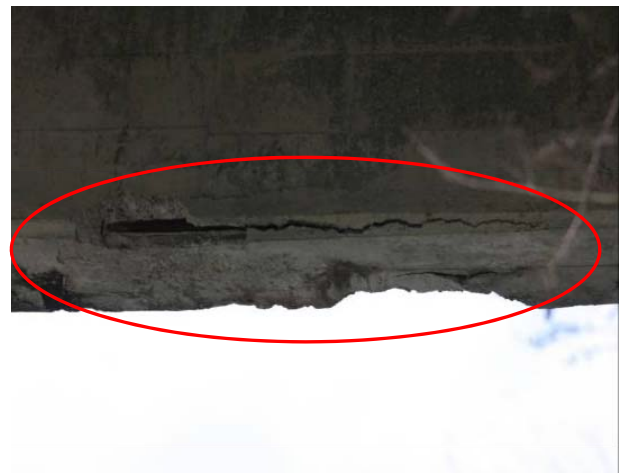
コンクリートのひびわれ、欠損

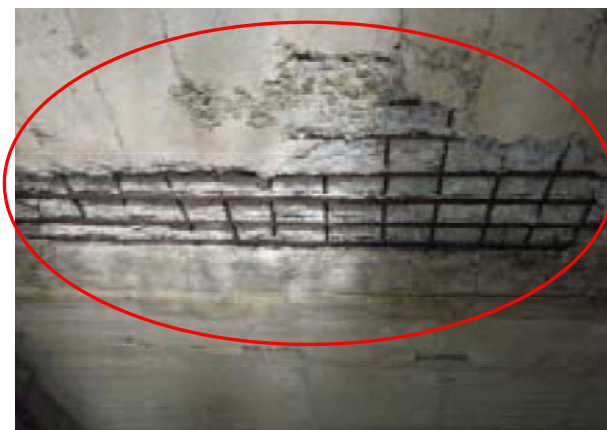
床版に剥離・鉄筋露出が生じている。このため、通行車両の重量制限(2t)をして補修工事を行った。

床版コンクリートの剥落・鉄筋露出、うき

県道から分岐する本線は、約400m先には山北小学校もあり送迎車両等も多く、早急に対策工事を行う必要があることから、緊急で補修工事を行いました。
