道路政策の質の向上に資する技術研究開発

【研究状況報告書（2年目の研究対象）】

①研究代表者	氏名（ふりがな）		所属		役職	
	八嶋 厚（やしま あつし）		岐阜大学		教授	
②研究 テーマ	名称	道路土工と舗装の一体型診断システムに基づいた長寿命化修繕方法の開発				
	政策 領域	[主領域] 【領域8】道路資産の保全	公募			
		[副領域]	タイプ			
③研究経費（単位：万円）	平成30年度	令和元年度	令和2年度	総合計		
※H30は精算額、R1は受託額、R2は計画額を記入。端数切捨。	1,791万円	1,634万円	2,990万円	6,415万円		
④研究者氏名	（研究代表者以外の主な研究者の氏名、所属・役職を記入。なお、記入欄が足りない場合は適宜追加下さい。）					
氏名	所属・役職					
村田 芳信	岐阜大学 産学官連携研究員					
横田 善弘	前田工織（株）開発営業推進本部 技監					
荻谷 敬三	岐阜大学 産学官連携研究員					
⑤研究の目的・目標	（提案書に記載した研究の目的・目標を簡潔に記入。）					
<p>本研究は、舗装表層の供用年数が使目的に満たず早期に劣化が進行し、補修が高頻度で繰返される区間について、経済的な道路管理の観点からLCC最小化を目指した詳細調査方法の高機能・効率化と抜本的修繕工法の開発を行うことを目的とする。</p> <p>目的達成のため、</p> <p>① 国管理道路、県管理道路、高規格道路等を対象に、提案する舗装と土工の一体型・診断システムを用いた詳細調査を実施し、舗装、路床及び路体（地山）の一体的剛性評価法を確立する。</p> <p>② 提案する各種抜本的修繕工法について、表層劣化の著しい道路において試験施工を実施する他、長期的効果確認のため、補強材内に光ファイバセンサー及び水分センサーを内在した新しいセンシング技術の開発を行う。</p>

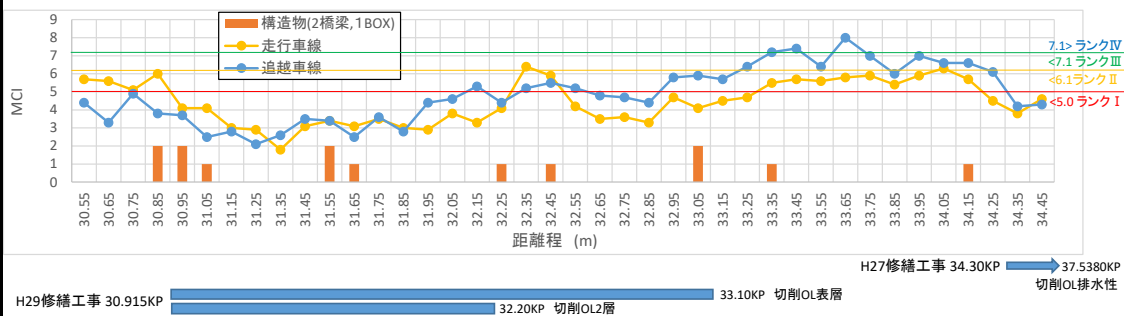
図-1 路面性状調査結果 MCI とこれに基づいて実施された修繕工事箇所

平成30年度に、図-1に示す修繕工事後の区間において、ハイブリッド点検を実施した。この結果、路面性状調査MCIの評価に基づいて実施された舗装修繕が、図-2に示すように、FWD試験による舗装評価の劣る箇所と一致することが確認できた。一方、依然としてFWD試験による評価は十分な改善には至っておらず、今後の舗装の劣化進行が懸念されることが判明した。また、図-3に示すように、物理探査結果からは、対象区間が泥質な地山を切盛されて建設されており、その支持地盤の不均一さが舗装の劣化損傷を速めていると考えられた。さらに、測線後半の比較的規模の大きな谷底低地では、路床改良を伴う丁寧な軟弱層対策が実施されていることが予想され、その結果舗装が長期にわたり安定していると考えられた。

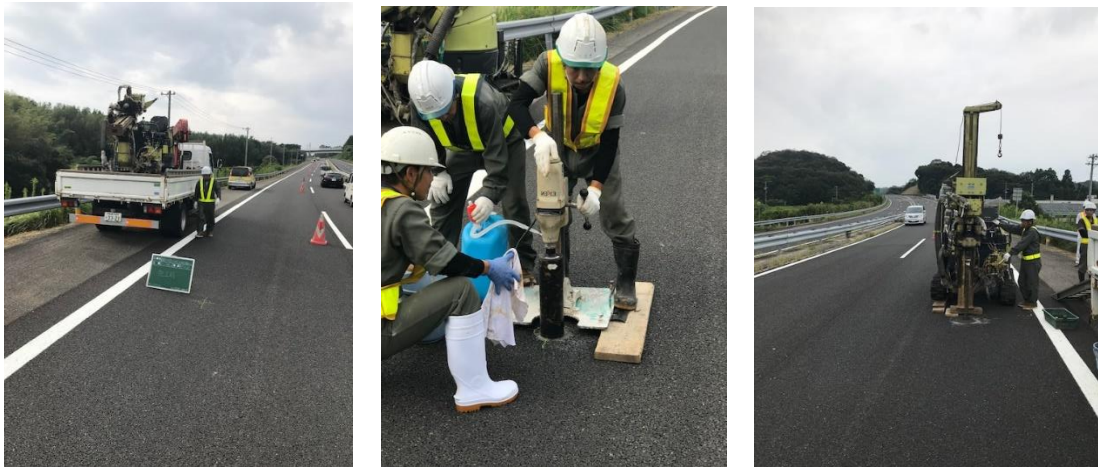
写真-1 左より、調査位置 (外側わだちの内側)、舗装刳貫き、コアボーリング状況

写真-1 には、除草作業による走行車線規制下の路面上で実施したコアボーリング作業の様子を示す。図-4 には、深さ 3m までのコアボーリングにより確認された各地点の舗装構造ならびに土質、さらに分析のための試料採取位置 (10 試料) を示す。

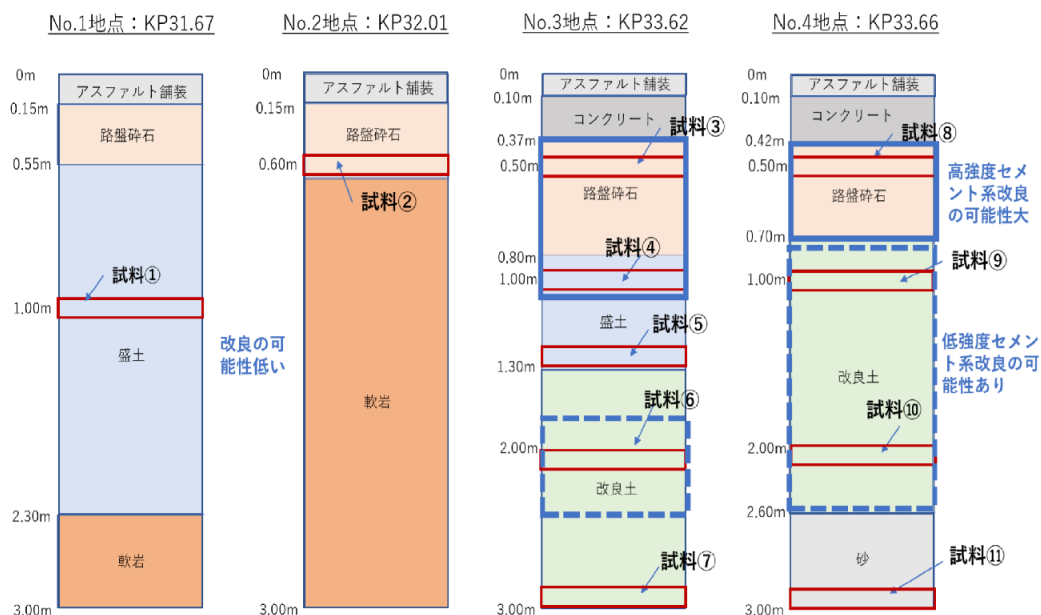
図-4 コアボーリング結果と分析試料の採取位置

No.1 および No.2 地点は、先の修繕工事で 2 層打換えによる厚さ 15cm のアスファルト舗装と直下に 40~45cm の路盤砕石を確認した。また、No.1 地点は地山の泥質軟岩上に礫質材料による盛土層が確認され、No.2 地点は路盤直下に地山の軟岩層を確認した。

No.3 および No.4 地点では、厚さ 10cm のアスファルト舗装直下に 27~32cm 厚のコンクリート路盤が確認され、下位には 30~40cm の路盤碎石、さらに下位には盛土ならびに改良土と考えられる地層を確認した。No.4 地点では深さ 2.6m 以深に均質で緩い自然堆積砂層が地下水位の分布も併せて確認した。

採取試料を用いて、カルシウム含有量・PH・電気伝導度・X 線回析の化学分析を実施した結果、地点 No.1、No.2 と地点 No.3、No.4 ではその性状に明瞭な違いが見られた。地点 No.1、No.2 では改良の可能性は低いのにに対し、地点 No.3、No.4 地点（特に表層付近の路盤碎石）ではセメント系改良の可能性が極めて高い結果となった。地点 No.3、No.4 地点の深部においても 表層ほどではないものの低強度での改良が施されていることが示唆された。この結果を、先の図-4 に表示した。

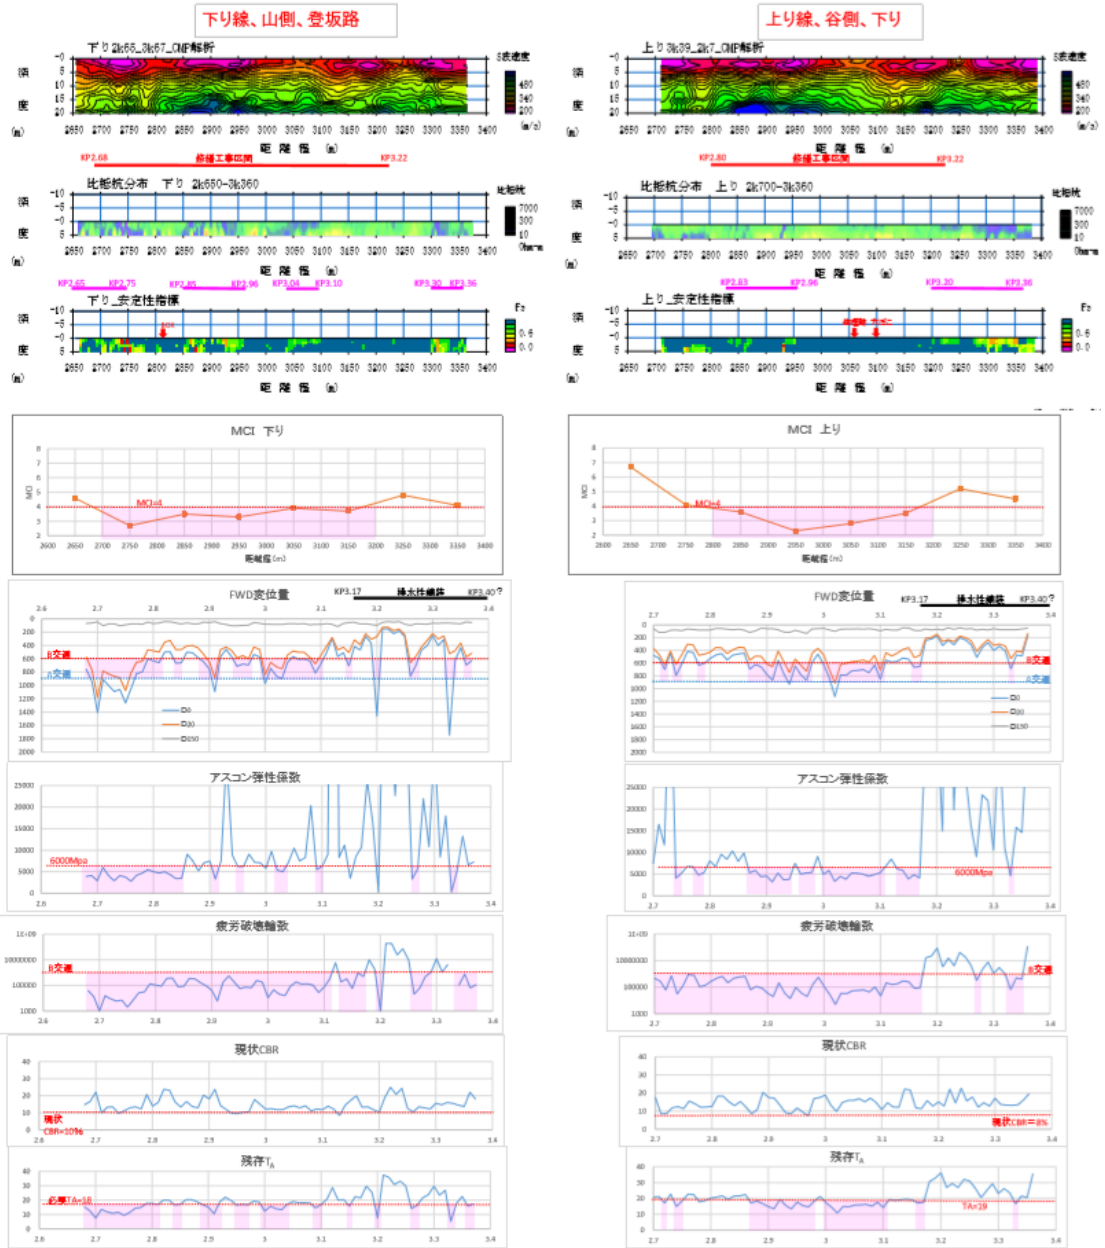
図-6 ハイブリッド点検による評価図（福岡坂下線 KP2.70~3.36 区間上下線）

ハイブリッド点検の結果、舗装評価は現状 CBR の低減値が 10% の KP2.70～3.36, KP4.80～5.10 区間と、同値が 12% の KP7.70～9.30 区間の 2 つに大別され、後者はほぼ必要 TA を満足するが、前者は必要 TA を大きく下回ることがわかる。また、アスコン弾性係数や残存破壊輪数は、いずれの区間においても要求性能を下回ることがわかる。

支持地盤の評価は、KP2.70～3.36 区間では S 波速度が低い黒ボクや崩積土の分布が予想され、比抵抗も低く路盤への地下水位の浸入が懸念されることから抜本的修繕が望まれる。また、KP4.80～5.10 区間では、峠地形の切土地盤であることから S 波速度は比較的高い値を示すものの、比抵抗が局所的に低く路盤への地下水の浸入が強く疑われることから、抜本的修繕もしくは排水対策の必要性が高い。一方、KP7.70～9.30 区間は川沿いの山裾に当たり、S 波速度断面に見られるように崩積土の厚さに緩やかな変化がみられるものの全体的に比抵抗が高く、優勢な地盤上に建設されていると判断される。S 波速度が比較的低い部分でも比抵抗が高く、安定性指標が連続して低下する部分は少ないが、川沿いで地盤内の細粒分が拔出し空隙の発生などが懸念される。これらの状況を勘案して舗装修繕設計に反映することが望まれた。

また、ハイブリッド点検で抜本的修繕が必要とされたKP2.70～3.36において、舗装の強化対策としてジオグリッドを瀝青安定処理層の下面ならびに中間に敷設する工法を提案（図-10）し、試験的にKP3.00～3.09の約90m区間に設置した（図-11）。当該区間では、当初比抵抗の測定結果から路盤内への地下水の浸透が懸念されたが、路床土が粘性土のクロボクであることが確認されたため、浸透対策のための排水溝の設置は中止した。ただし、長期的に路盤内への地下水の浸透の有無を確認するために、KP3.0付近にジオグリッド水分センサならびに水位計を敷設して、路面の性状変化と併せてモニタリングするものとした（図-12）。

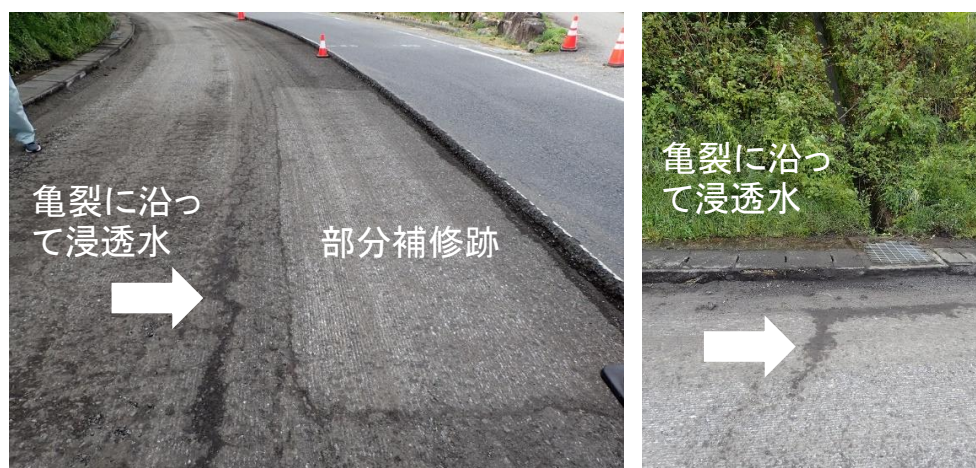
写真-3 切削後の路面状況 (KP4.9 付近、浸透水の様子)

写真-3 には、修繕施工のために路盤を切削した際の路面の様子を示す。切削後の路面には、これまで繰返された補修のため瀝青安定処理層が残存しており、その亀裂沿いに地下水が浸入する様子が確認された。

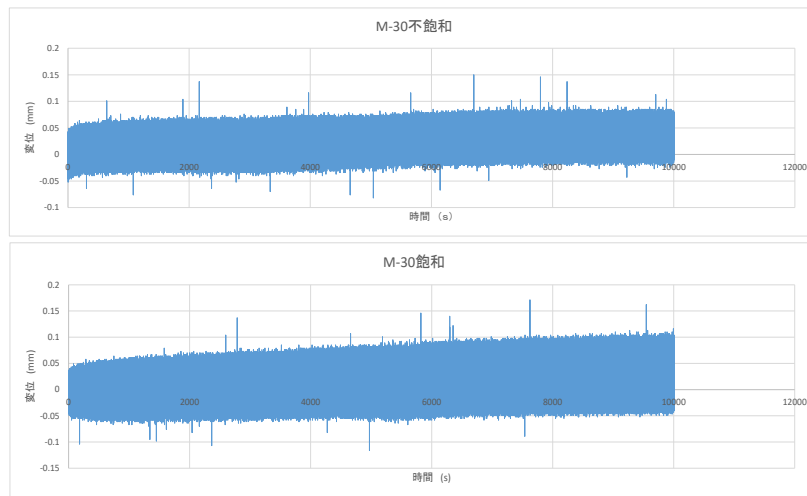
図-14 路盤材料の繰返し圧縮試験における軸変位量（上：不飽和試料，下：飽和試料）

それぞれの試料の繰返し載荷試験中の軸変位量を図-14 に示す。不飽和試料では軸変位に目立った変化は見られないが、飽和試料では徐々に変位振幅が増大する傾向が確認できる。また、図-15 には飽和試料の繰返し載荷試験中の間隙水圧挙動を示す。実際に比べて小さな繰返し応力比であるにもかかわらず、間隙水圧は徐々に増大することが確認できる。

さは、不飽和試料 536.18 kN/m^2 に対して、飽和試料 407.49 kN/m^2 と大きな違い（24%の減少）が確認された。

このように、路盤材料に地下水が浸入することで、路盤の支持力が大きく低下することが確認できた。

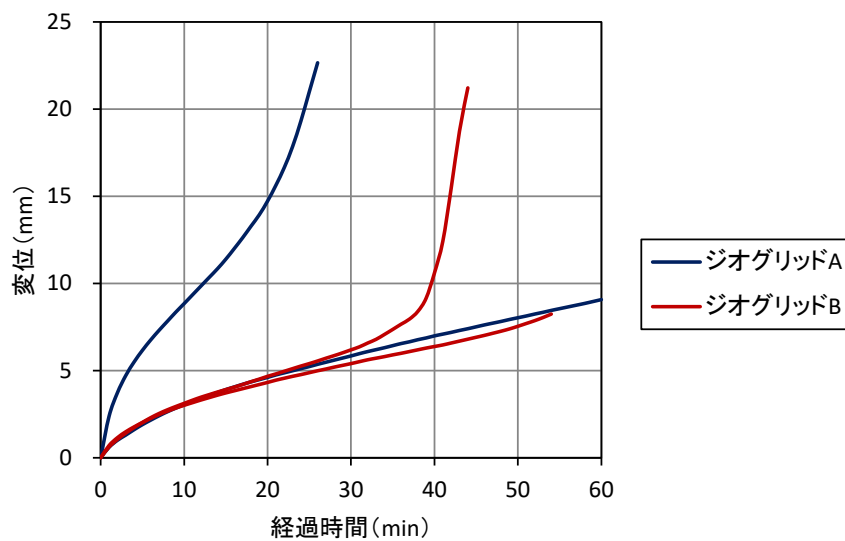
図-17 繰返し曲げ試験の結果

再生骨材（アスファルト量 2%）と碎石、砂の骨材を 1：1 の割合で混合し、アスファルトを 2% 添加した瀝青安定処理混合物と、表-3 および図-16 に示す 2 種類のジオグリッドを用いて繰返し曲げ試験を行った。繰返し曲げ試験における経過時間と鉛直変位の関係を図-17 に示す。無補強の供試体は 18～24 回の走行（経過時間：25～34 秒）で破壊したのに対し、ジオグリッドで補強した供試体は繰返し荷重の作用に対する耐久性が大きく向上した。しかし、試験結果のばらつきが大きく、2 種類のジオグリッドの優劣を評価することが難しい結果となった。

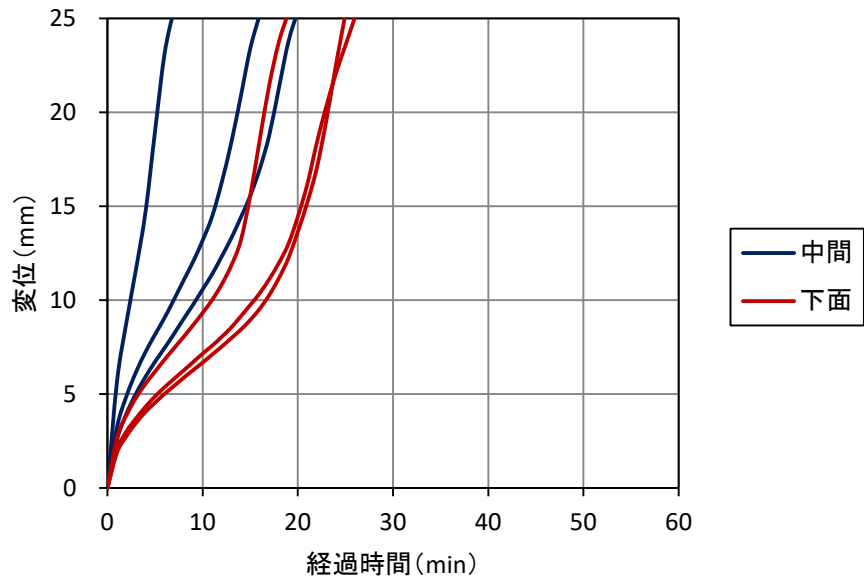
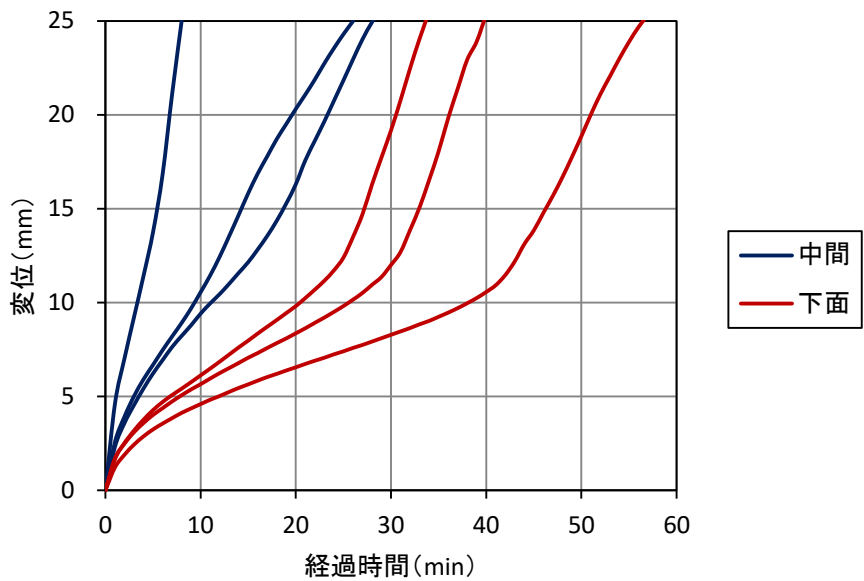
図-19 繰返し曲げ試験の結果

試験 1 と同様にばらつきはあるが、ジオグリッド C の方がジオグリッド A に比べて、破壊に至る経過時間が長い傾向が得られている。

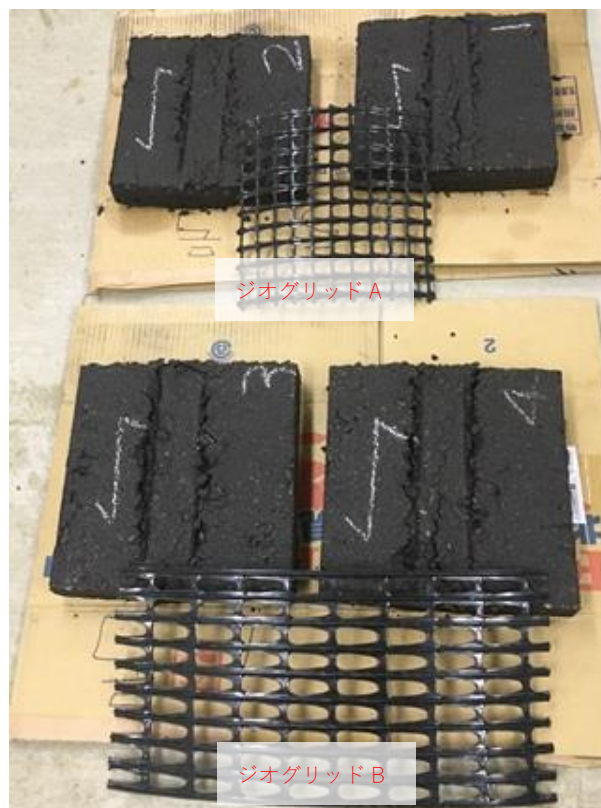
写真-6 試験後の供試体

試験 1、試験 2 では、繰返し曲げ試験の結果に大きなばらつきが生じた。これは、試験に用いた再生骨材の影響であると仮定して、通常の骨材にアスファルトを添加した密粒度アスファルト（アスファルト量 5.5%）を用いて試験を行った。また、ジオグリッドには表-3 に示した 2 種類のジオグリッドを用いた。繰返し曲げ試験の結果を表-5 に示す。密粒度アスファルトを用いた場合、無補強の供試体では 70kg の車輪を載荷した時点で破壊した。試験 3 では、アスファルト量が試験 1 と試験 2 で用いた瀝青安定処理混合物の 4% に比べて多く、供試体が柔らかい状態であ

ったためと考えられる。また、ジオグリッドで補強した供試体も試験 1 に比べて短時間で破壊したが、目合いの大きいジオグリッド B の方がジオグリッド A に比べて走行回数が多い。これは、ジオグリッドの目合いが大きいと、アスファルト混合物の骨材がジオグリッドの目合いに入り込みやすくなり、アスファルト混合物の一体性が高まるためと考えられる。

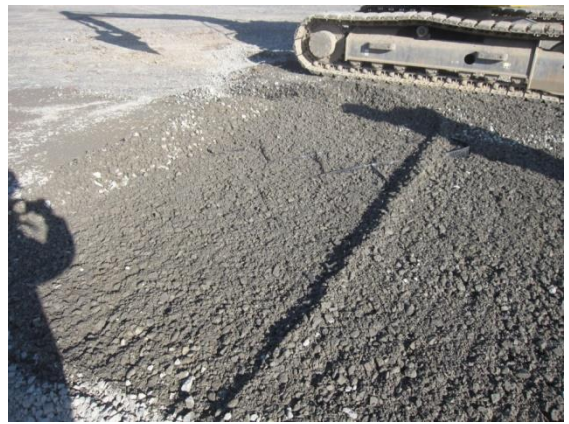
(f) 表層切削後の中詰め材の状態

ジオセルの締固め試験の状況を写真-8に示す。ジオセルの高さは10cmであるが、締固め後の仕上り層厚が20cmとなるように砕石をまき出し、4t級振動ローラーで締固めた(転圧回数:7往復)。砕石の締固め後は表層の10cmを切削したところ、中詰め材は緩い状態であった。このため、写真-7に示すように、ジオセル上を再度振動ローラーで直接締固め(転圧回数:4往復)、ジオセルの内部とジオセルが設置されていない箇所で水置換による現場密度試験を行った。

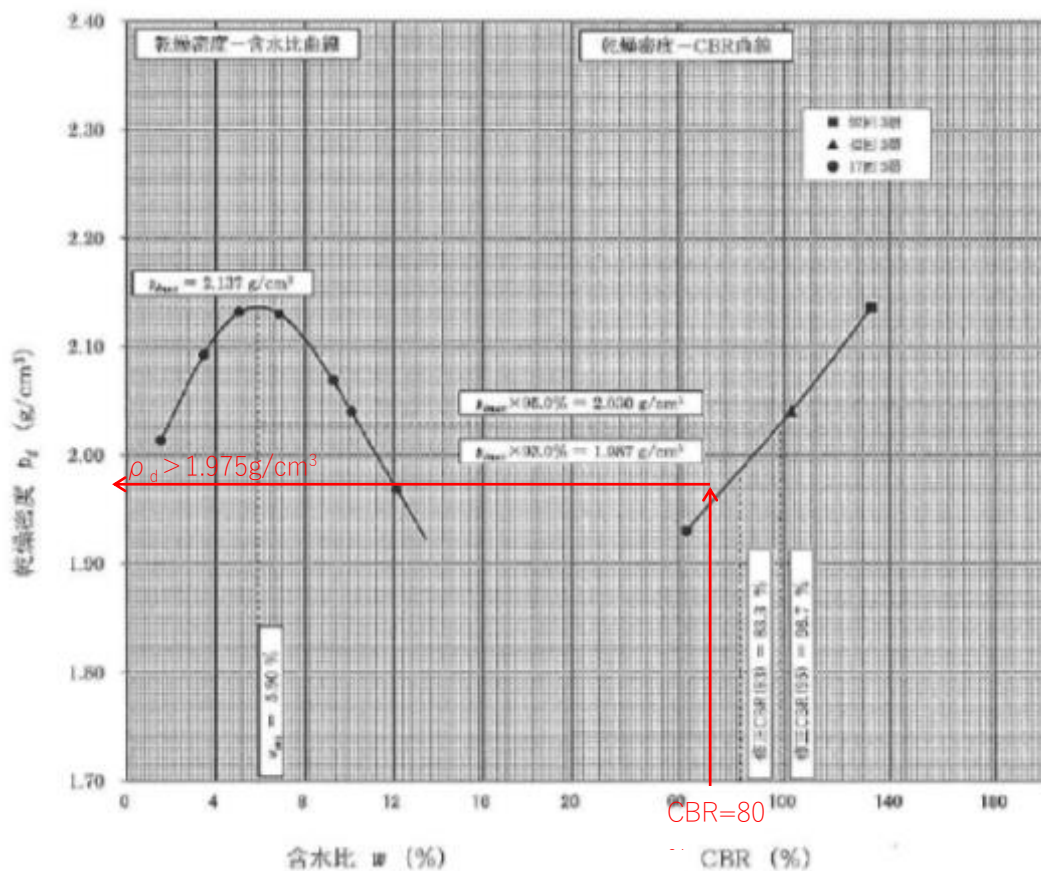
図-21 粒度調整砕石 (M-30) の修正 CBR 試験の結果

締固め試験後の現場密度試験で得られた乾燥密度の計測結果を表-8 に示す。ジオセルの中詰め材の乾燥密度は $1.26\sim 1.37\text{g/cm}^3$ と、ジオセルを設置していない無補強の箇所に比べて 8~15% 低い。試験に用いた粒度調整碎石の修正 CBR 試験の結果を図-21 に示す。上層路盤で要求される CBR が 80% 以上の状態に相当する乾燥密度は 1.975g/cm^3 以上であるが、ジオセルの中詰め材の乾燥密度はそれに比べて小さい。これは、ジオセルが中詰め材の締固めを阻害するためであり、ジオセルには上層路盤としての性能を有する締固め特性を得ることはできないことが確認された。

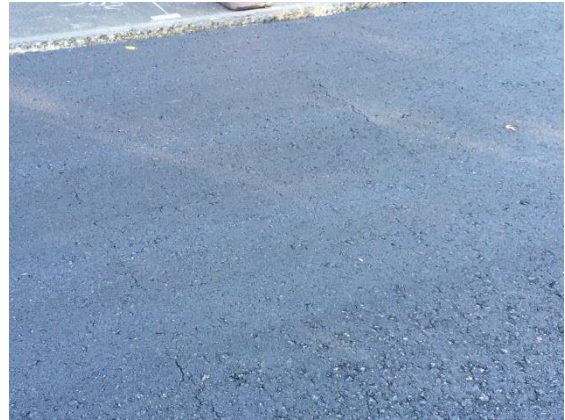
(b) 上層路盤の上面に現れたひび割れ 1

- 1) 路面を切削し、乳剤と砂を散布する。
- 2) 瀝青安定処理混合物を層厚 5cm でまき出す。
- 3) ジオグリッドを敷設し、振動ローラーとタイヤローラーで転圧する（写真-11(a)～(c)）。
先に行われた下り線の試験施工時には、ジオグリッドを固定杭で固定したが、瀝青安定処理混合物をまき出すときのジオグリッドのたわみによって固定杭が抜けたため、上り線では固定杭を使用していない。ジオグリッド敷設後に、振動ローラーとタイヤローラーでジオグリッド上を走行させると、ジオグリッドの横ストランドが伸びることにより、ジオグリッドをつき合わせた箇所でたわみが発生した（写真-11(d)）。このため、補修範囲の終点側では隣り合うジオグリッドの間に隙間を設けて敷設し直した。また、ジオグリッドの目合が縦 28mm×横 28mm であるため、瀝青安定処理混合物の骨材と十分にかみ合っていない状況が確認できた。
- 4) ジオグリッドの上に乳剤と砂を散布して、2層目の瀝青安定処理混合物を層厚 5cm でまき出し、振動ローラーとタイヤローラーで転圧する（写真-12(a)）。
転圧後、ジオグリッドのたわみが生じた箇所では、写真-12(b)～(d)に示すように、瀝青安定処理混合物の上面にひび割れが生じていた。

- ジオグリッドをつき合わせて敷設すると、アスファルトフィニッシャーで瀝青安定処理混合物をまき出した時に、ジオグリッドのたわみが生じやすくなる。
- 瀝青安定処理混合物の中央にジオグリッドを敷設した場合に、ジオグリッド上を振動ローラーで転圧すると、ジオグリッドの横ストランドが伸びてたわみの原因となり、2層目の瀝青安定処理混合物と分離した状態になり、上層路盤の上面にひび割れが発生した。また、ジオグリッド上を振動ローラーが走行すると、鉄輪が瀝青安定処理混合物の熱を奪ってしまい、両者の十分な密着が期待できない。
- ジオグリッドの目合いが瀝青安定処理混合物の骨材に比べて小さいため両者の一体化が難しく、ジオグリッドが路盤の分離面になるおそれがある。

ジオグリッドはつき合わせて敷設せずに、横ストランドの伸びを考慮して隣り合うジオグリッドの間に隙間を設けて敷設する。

ジオグリッドを瀝青安定処理混合物の中間に敷設する場合、1層目の瀝青安定処理混合物の温度が極端に下がらないように、ジオグリッド上にはタイヤローラーを走行させて、ジオグリッドを瀝青安定処理混合物の一体化を図る。

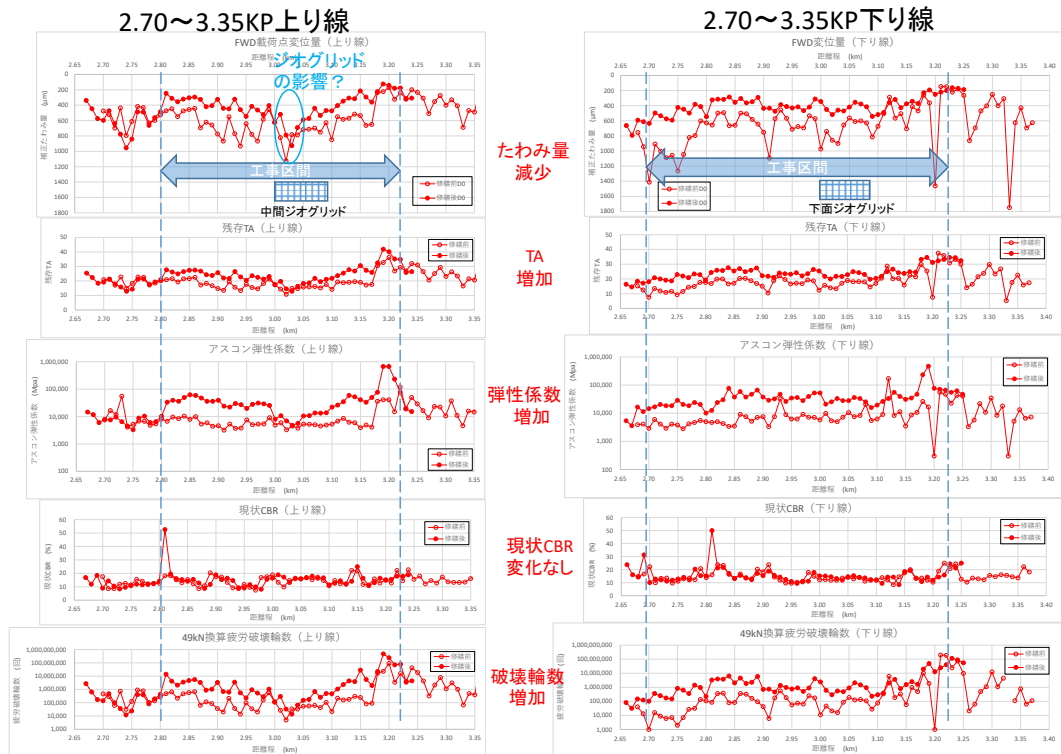
図-25 FWD試験による修繕工事前後の舗装評価（福岡坂下線 KP2.70~3.35）

図-25 ならびに図-26 には、それぞれ KP2.70～3.35 区間ならびに KP4.80～5.05 区間における修繕工事前後の FWD 試験による舗装評価の結果を比較する。いずれの区間においても、たわみ量の減少が確認され、残存 TA、アスコン弾性係数、残存破壊輪数に増加することが確認できた。

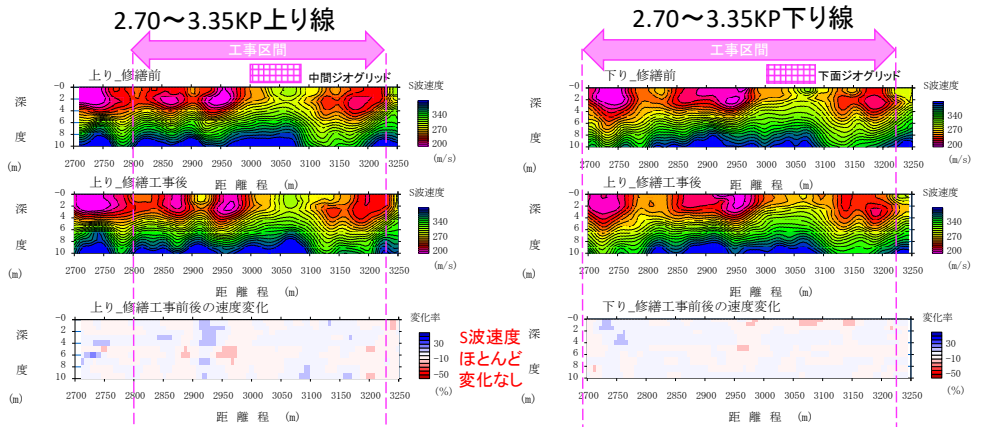
図-27 物理探査結果による修繕前後の支持地盤評価 (福岡上線 KP2.70~3.35)

図-27 ならびに図-28 には、同様にそれぞれの区間における修繕工事前後の物理探査結果を比較し、変化率もしくは変化量を示す。S 波速度にはほとんど変化が確認されないが、表層部分の比抵抗に増加する傾向が確認できる。図-29 ならびに図-30 には安定性指標の値を修繕工事前後で比較したものを示すように、安定性指標においても表層部分に改善が確認できる。これらは、経年的な地下水位の変化ならびに暗渠排水溝による排水効果により比抵抗が増加したことが原因と考えられる。

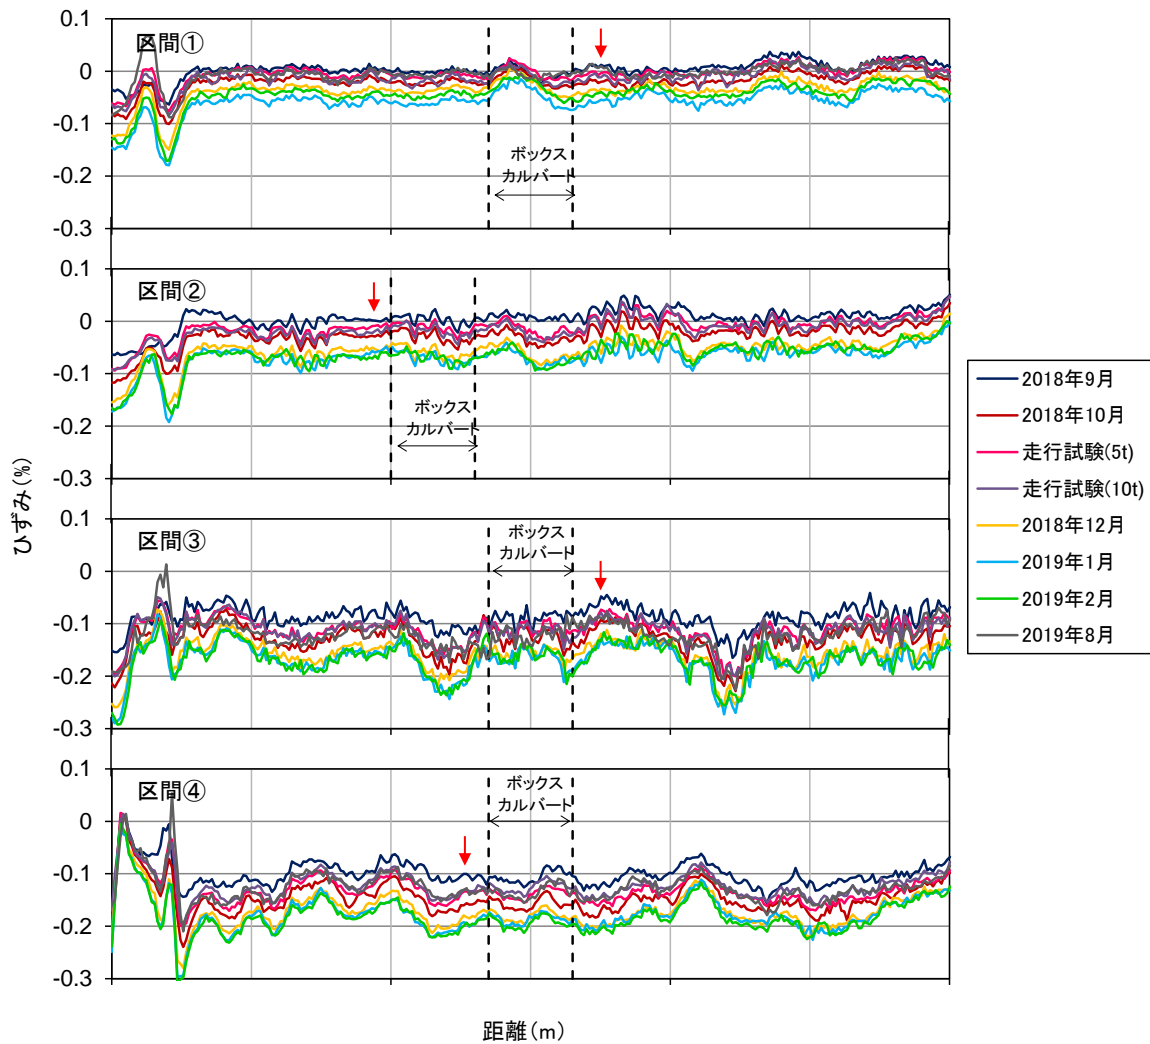
図-33 ひずみ分布の計測結果

上層路盤の転圧後のひずみを初期値としたときの道路延長方向におけるひずみ分布を図-33に、ボックスカルバート境界から1mの位置（図-32中の矢印の位置）におけるひずみの経時変化を図-34に示す。試験施工の完了後は圧縮側のひずみが累積する傾向であるが、大型車両を走行させると、ひずみは車両の走行前に比べて引張側に変化したため、路面には健全な範囲の微小な曲げ変形が生じたと考えられる。平成30年12月にかけては圧縮側のひずみが累積し、2019年2月から8月にかけて引張側のひずみが累積しているため、路面の温度変化の影響を受けていると考えられる。2019年8月のひずみは、試験施工直後の平成30年9月のひずみと同程度であり、舗装の不具合は生じていないと考えられる。なお、区間②については、平成31年4月に路盤の補修工事を行った際に、光ファイバーケーブルが切断されたため計測データはない。

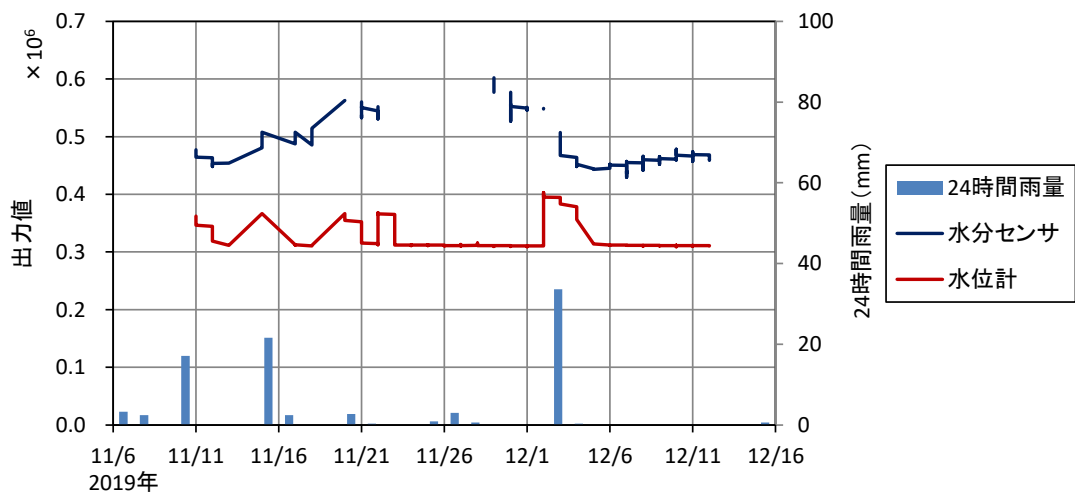
図-38 計測結果 (KP3.2 付近上り線)

KP3.2 付近の下り線に設置した水分センサーは施工時に断線してしまい、データが記録できていない。また、KP4.9 付近に設置したセンサーについては、データロガーの不具合によりデータが記録できていなかったため、データロガーを交換する予定である。試験施工後の令和元年 11 月から 1 ヶ月経過後の KP3.2 付近（谷側）での計測結果と、気象庁（中津川）による 24 時間雨量の観測記録を図-38 に示す（一部、データが欠損）。現時点では、水分センサーと水位計による出力値や、雨量との間に有意な関係があるか不明確であるため、今後もモニタリングを継続する必要がある。
