## 改善箇所説明図

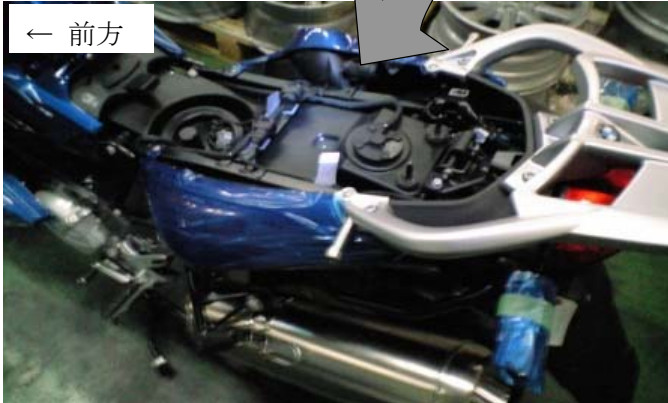
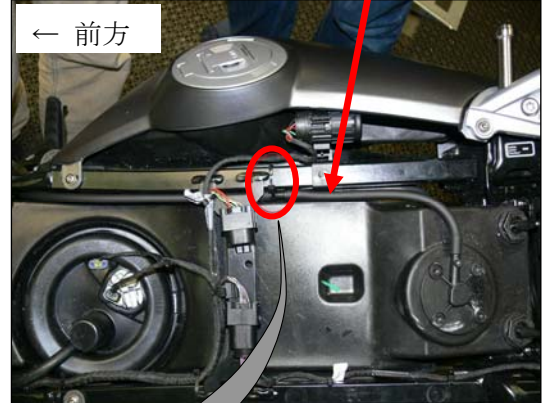
シートを取り外した状態

燃料タンク内圧調整用ゴム製ホースが固定されていないため、当該ホースがシートに挟まれ、潰れることがある。そのため、この状態で外気温が高くなると燃料タンクの内圧が上昇し、燃料タンクが膨張することにより、燃料タンク底部が後車輪と干渉し、最悪の場合、燃料タンクが破損し、燃料が漏れるおそれがある。

全車両、当該ホースが挟まれないよう固定する。
