改善箇所説明図

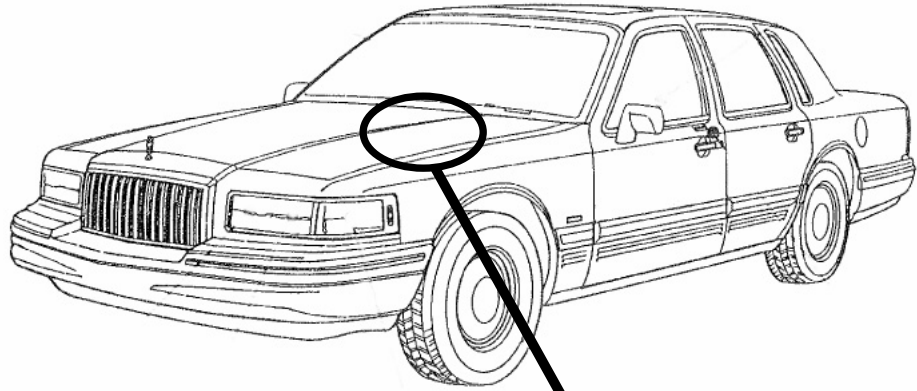
基準不適合発生箇所

マスターシリンダーに取り付けられている定速走行装置解除スイッチにおいて、当該解除スイッチ内部のシール構造が不適切なため、ブレーキ液が漏れて内部の電気端子にかかり、接点が腐食することがある。そのため、スイッチ内部の抵抗値が高くなり、スイッチが過熱されて溶解し、最悪の場合、火災に至るおそれがある。

全車両、定速走行装置解除スイッチおよび配線を対策品に交換する。

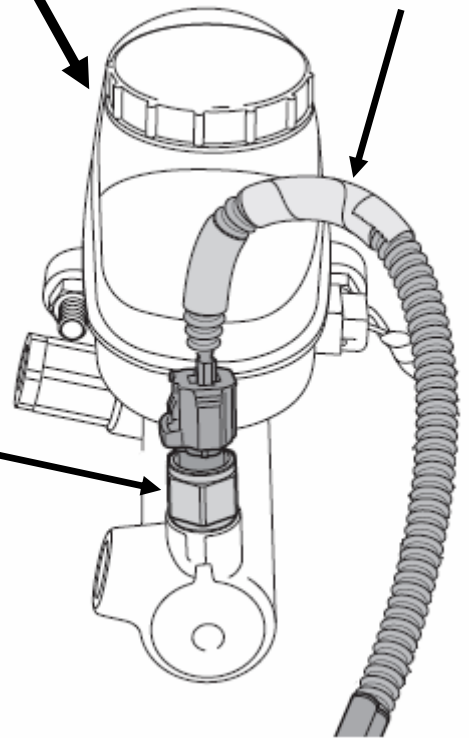
改善の内容

定速走行装置解除
スイッチ

ジャンパーハーネス

識別：フード右側のヒンジブラケットボルトに黄色いペイントを塗布する。
