改善箇所説明図

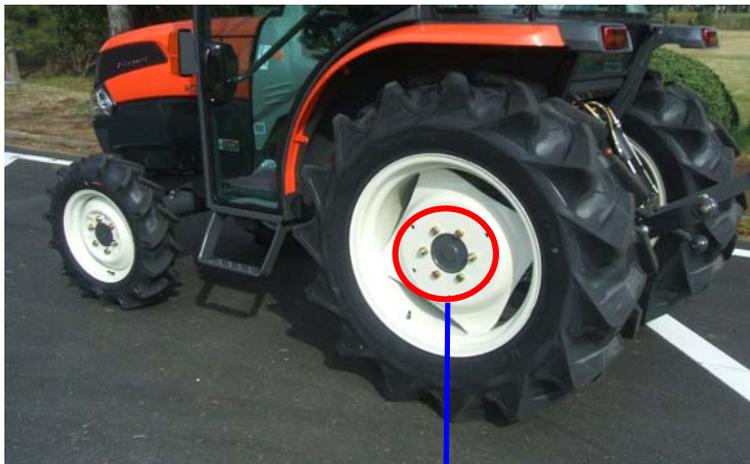
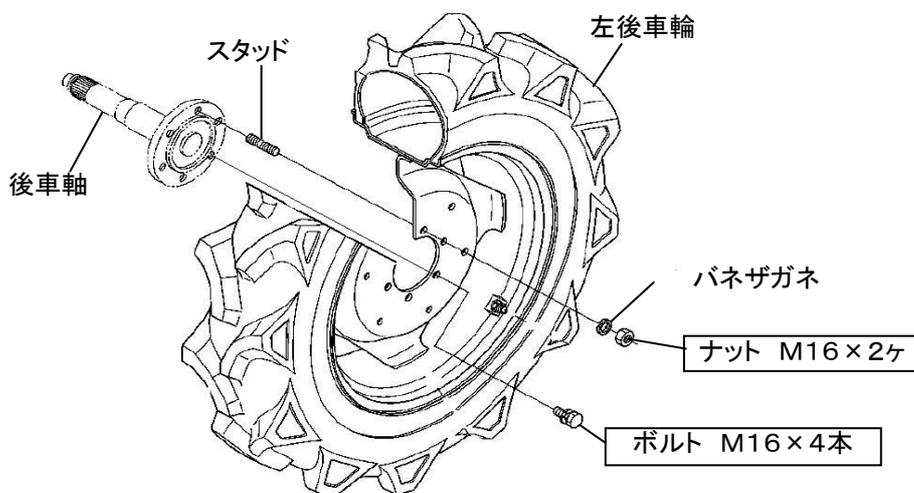
不具合発生箇所: 左後車輪の取付けボルト・ナット (6箇所 又は型式により8箇所)

左後車輪の取付けボルト・ナットの締付け力が不足しているものがある。

そのため、そのまま使用し続けると、最悪の場合、左後車輪が脱落するおそれがある。

全車両、左後車輪の取付けボルト・ナットを点検し、締付け力不足の場合は正規の締付け力で締付ける。また損傷がある場合は新品に交換する。
