改善箇所説明図②

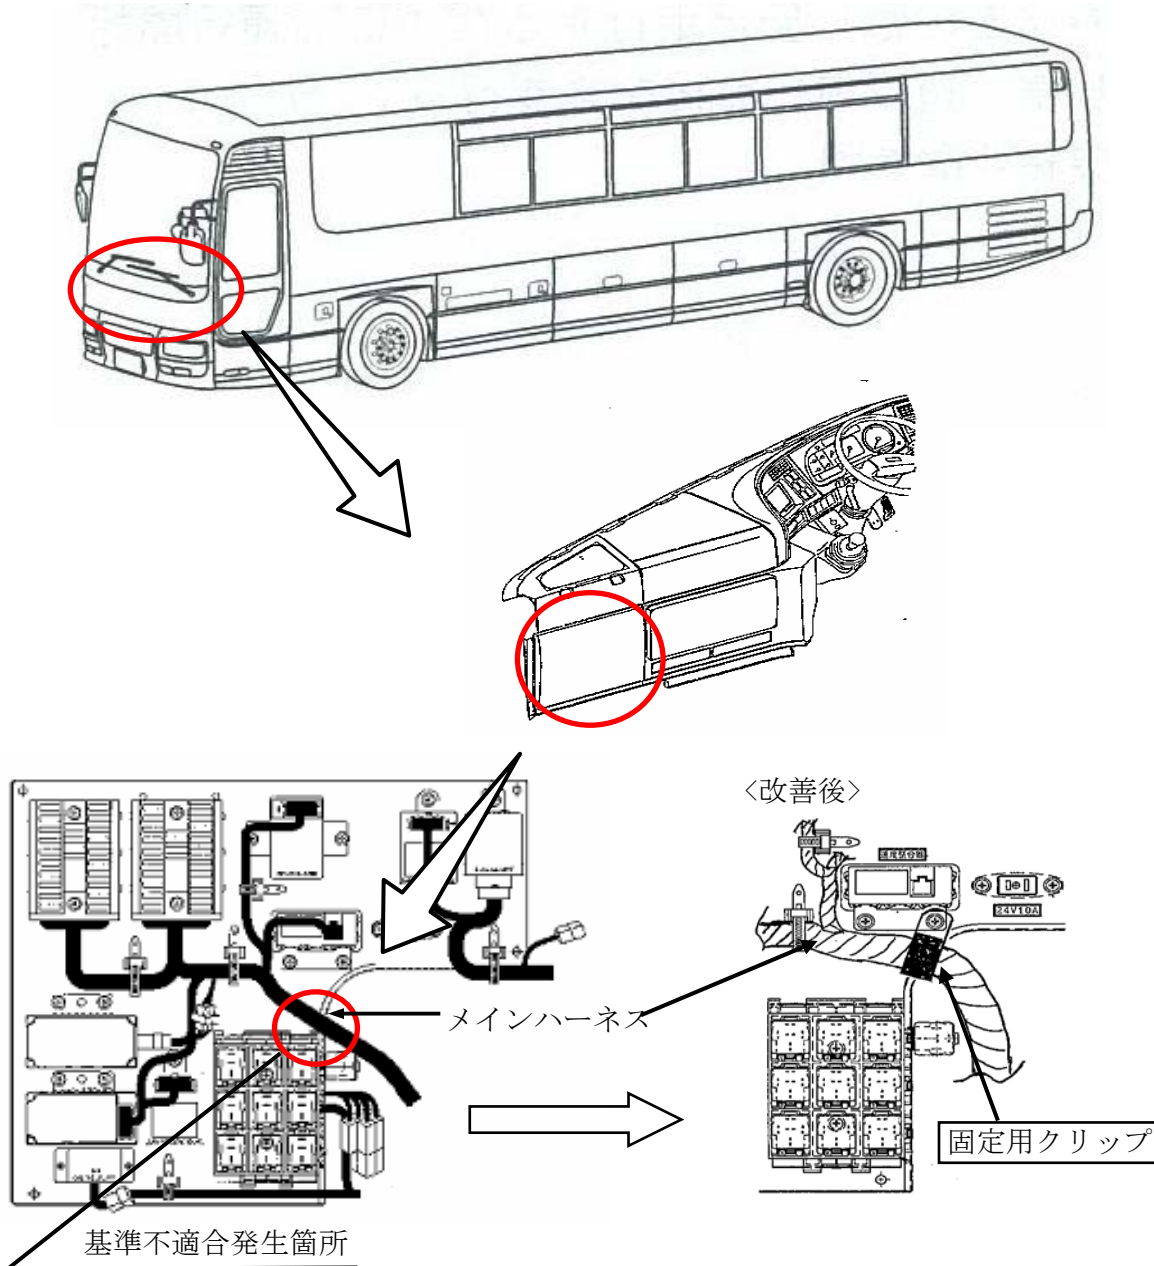
配電盤のメインハーネスの固定方法が不適切なため、ハーネスがリレーボックス取付金具に干渉しているものがある。そのため、そのまま使用を続けると、ハーネスの被覆が損傷して、最悪の場合、ショートしてエンジンが停止し、再始動できなくなるおそれがある。

改善の内容：全車両、メインハーネスに固定用クリップを追加する。なお、メインハーネスに損傷があるものは補修する。
