改善箇所説明図

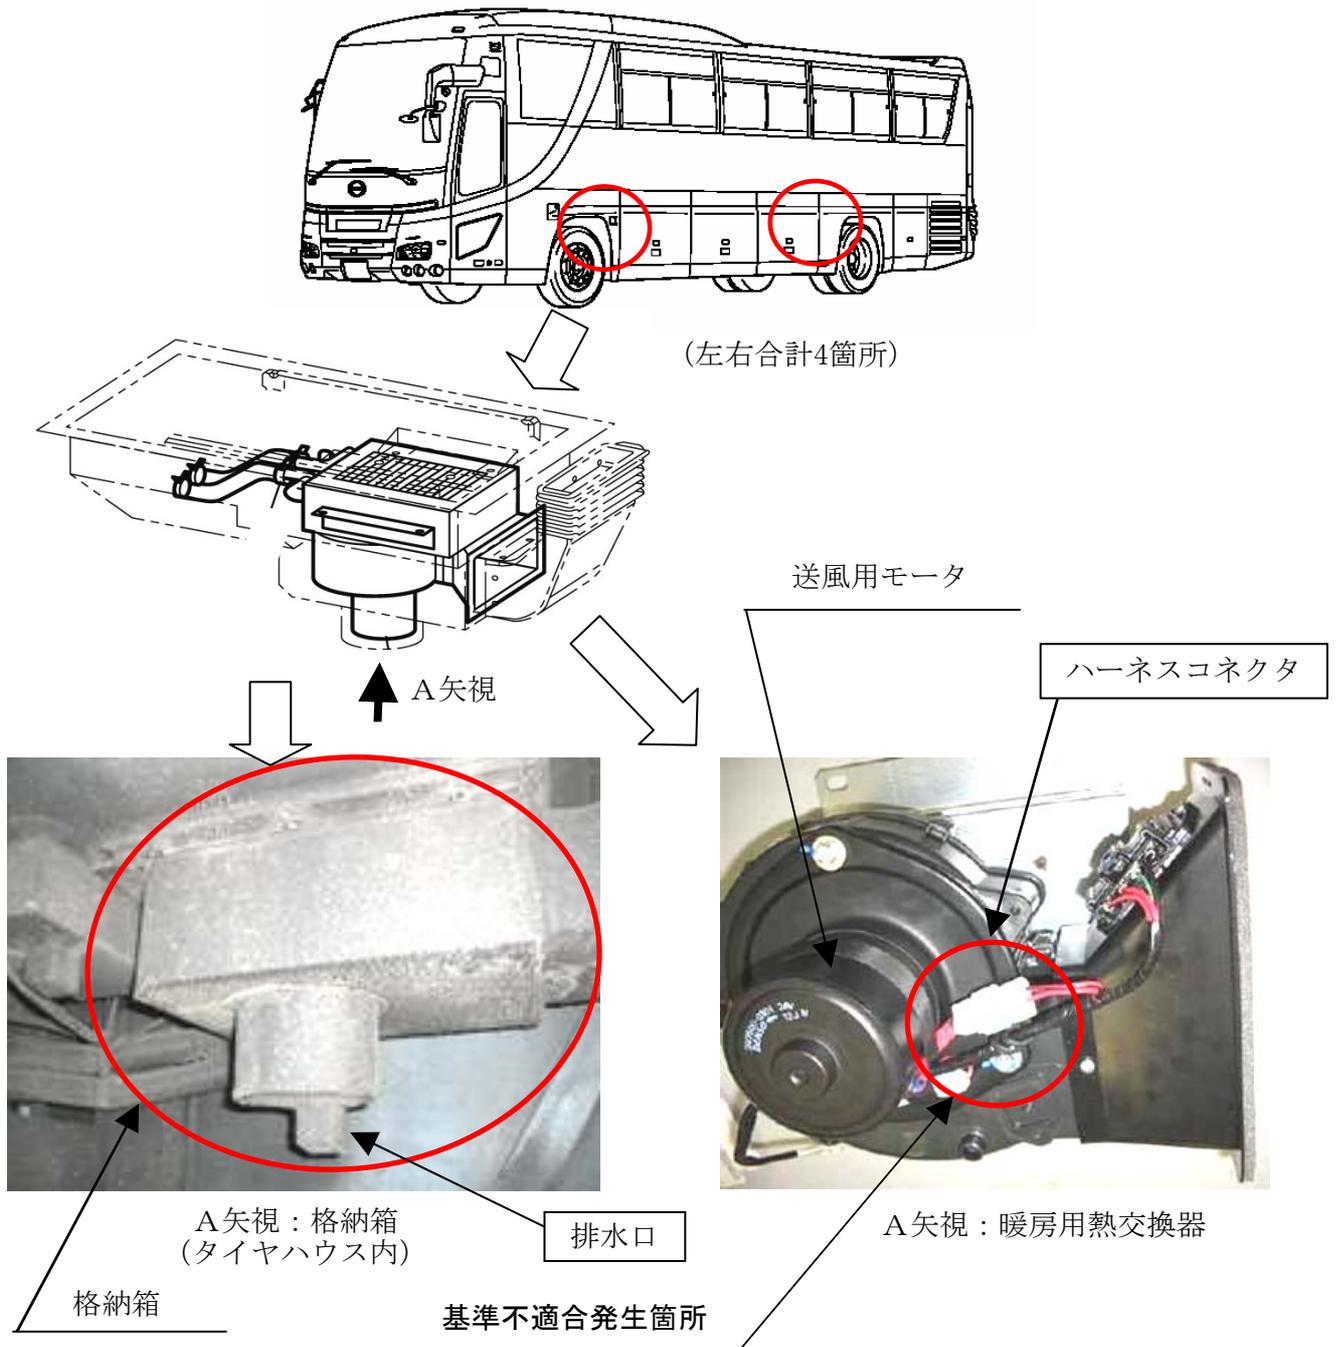
注: 部品は交換部品を示す。

暖房用熱交換器の格納箱の防水構造が不適切なため、融雪剤を含んだ水分が侵入し、熱交換器の送風用モータのハーネスコネクタ部で漏電を起こす場合がある。そのため、そのまま使用を続けると、当該コネクタ部が発熱し、最悪の場合、ハーネスコネクタ部が発火するおそれがある。

全車両、暖房用熱交換器の格納箱にシール剤を追加するとともに、送風用モータのハーネスコネクタ部および格納箱の排水口を対策品と交換する。また、送風用モータを点検し、錆びている場合は新品と交換する。なお、対策品の供給に時間を要することから、暫定措置として、ハーネスコネクタ部を切り取り、ハーネスを直結する。

識別 : ネームプレートの下側右に黄色ペイントを塗布する。
