改善箇所説明図

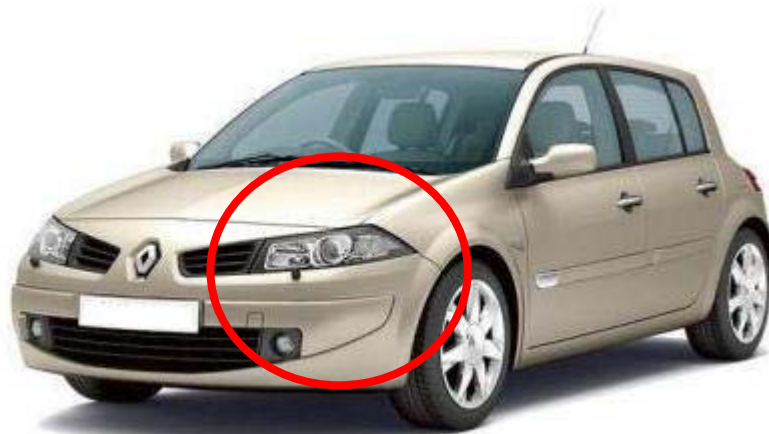
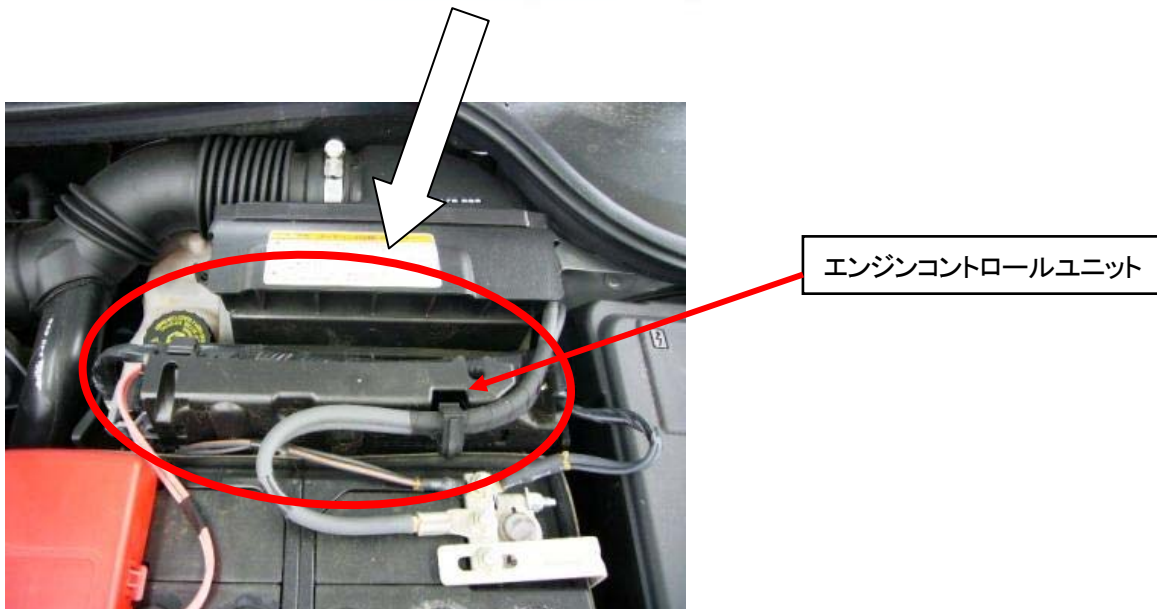
基準不適合の発生箇所

エンジンコントロールユニットのプログラムが不適切なため、エアコンデショナーの冷媒圧力を適正に制御出来なくなり、コンプレッサーが回り続けることがある。そのため、そのまま使用を続けると、コンプレッサーに過大な負担が掛かり、駆動ベルトが外れて補機類が作動しなくなり、最悪の場合、エンジンが停止する。

全車両、エンジンコントロールユニット番号を確認し、必要な場合は対策プログラムに変更する。

原動機室にルノー指定ステッカーを貼付する。
