改善箇所説明図

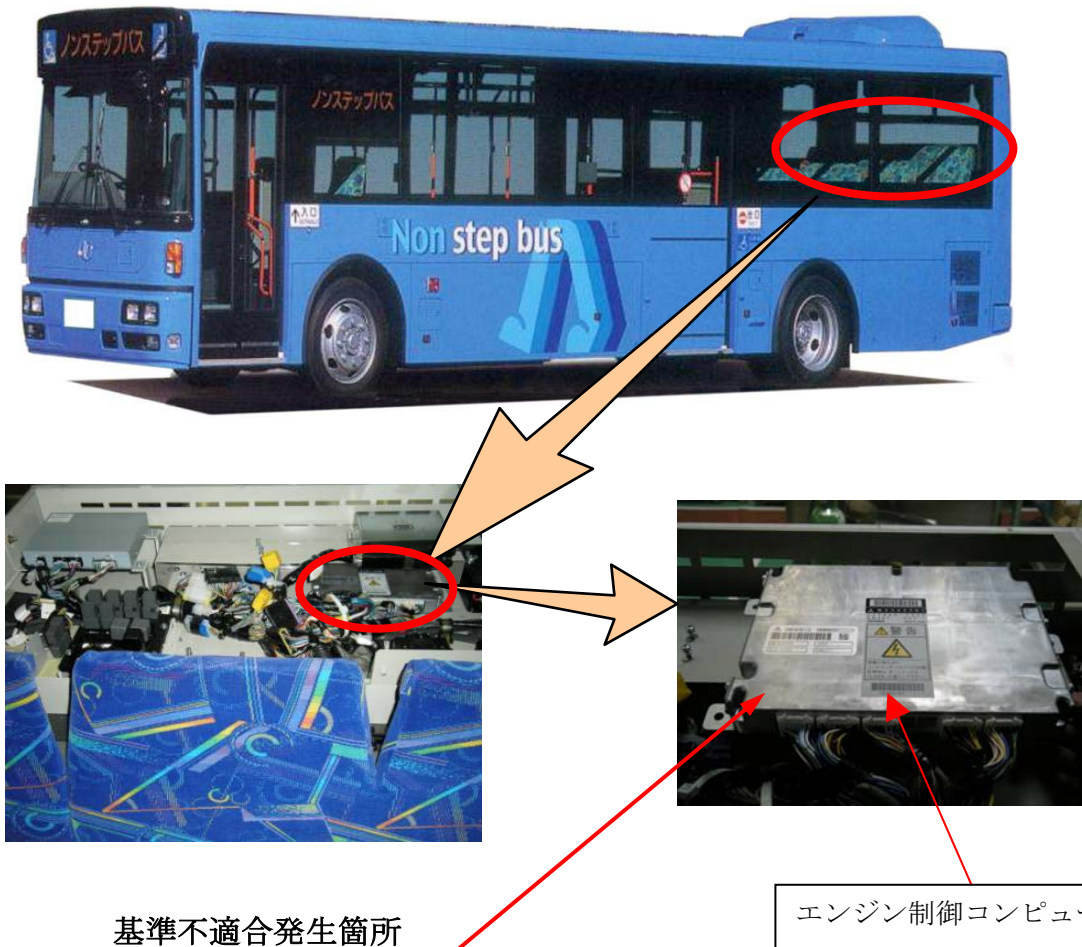
基準不適合発生箇所

エンジン制御コンピュータ

再生制御式DPF（ディーゼル微粒子除去装置）を装着した車両において、低速走行、頻繁なエンジン停止等のエンジンに軽負荷な状況で使用を続けた場合、DPFの自動再生（捕集した微粒子の燃焼除去）を長時間行う制御であるため、再生するためにエンジン内に噴射する軽油が想定以上にエンジンオイルに混入する。そのため、そのままの状態で使用を続けると、軽油の混入したオイルがブローパイパスの通路を経由して吸気管に吸入されシリンダー内で燃焼するため、異音、白煙が発生し、最悪の場合、エンジン回転の上昇、エンジン停止及び再始動不能となるおそれがある。

全車両、以下の対応を実施する。

- ・エンジン制御コンピュータを低速走行時等には手動再生に移行する制御に変更した対策品と交換する。
- ・低速走行、頻繁なエンジン停止等を繰り返す場合の点検項目について、取扱説明書及びメンテナンスノートに追記するとともに、運転席右側スイッチボックス上面に貼付しているコーションラベルを変更する。また、再生制御式DPFの取扱い上の注意事項について、取扱説明書に追記するとともに、簡易説明書を配布する。

なお、対策品の全数供給に時間を要するため、暫定措置として、使用者にダイレクトメール等でエンジンオイル量の点検を啓発し、交換基準レベル以上になっているものはエンジンオイルの交換を実施する。

識別：エンジンコントロールユニット上面に黄色のペイントを塗布する。
