改善箇所説明図

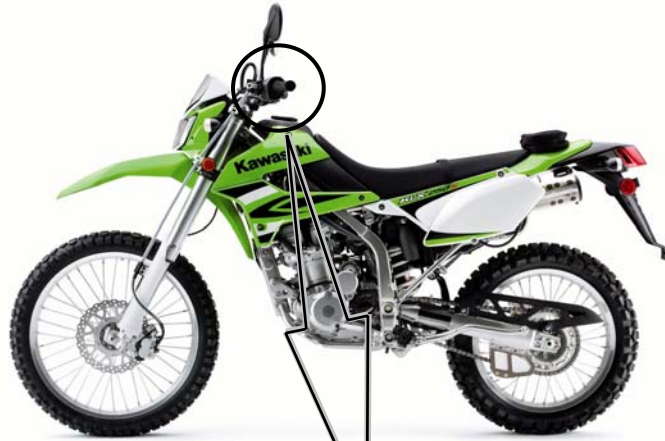
基準不適合発生箇所

かじ取り装置において、ハンドルバーに組み付けられたグリップ（滑り止め付の握り手）の接着が不適切なものがある。そのため、当該グリップがハンドルバーから抜け、最悪の場合、バランスを失い転倒するおそれがある。

全車両、右グリップを対策品に交換するとともに、左グリップを点検し、接着が不適切なものは、グリップを新品に交換し、対策品の接着剤で組み付ける
