改善箇所説明図

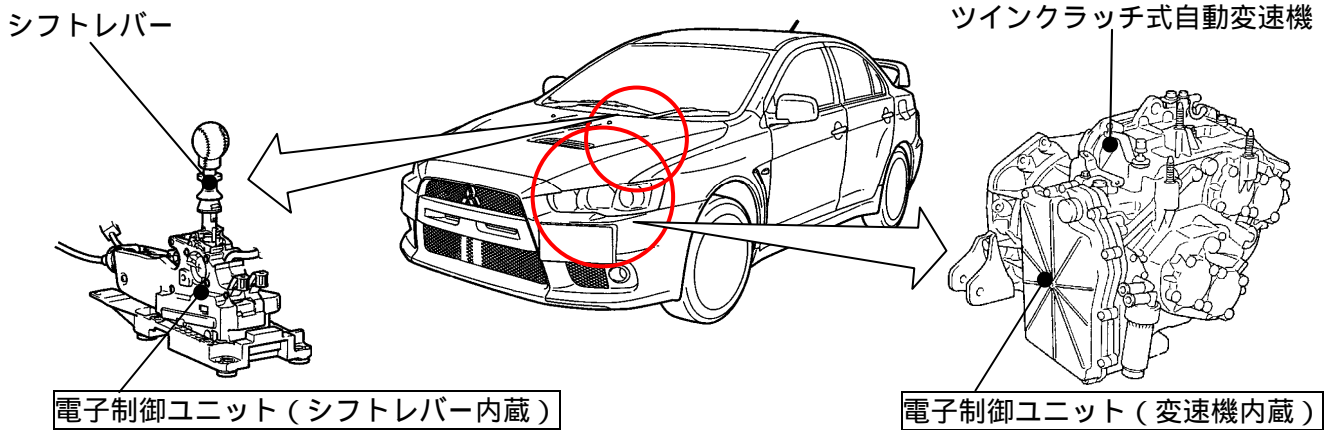
ツインクラッチ式自動変速機において、シフトレバーをRレンジ（後退位置）に操作した場合に、後退用ギヤが噛み合わないときがある。この状態において、シフト位置表示がR（後退位置）と表示されるため、運転者はこの状態を認識できず、前下がりの坂道において車両が前進するおそれや、アクセルペダルを踏み続けている間に後退用ギヤが自動的に噛み合うと、急に後退するおそれがある。

後退用ギヤが噛み合っていない状態

シフト位置表示	後退位置警告ブザー放鳴周期
改善前	<p>R表示点灯</p> <p>シフトレバー部</p> <p>インフォメーションディスプレイ部</p>	<p>約1秒</p> <p>オン オフ</p>
改善後	<p>R表示点滅</p> <p>シフトレバー部</p> <p>インフォメーションディスプレイ部</p>	<p>約0.5秒</p> <p>オン オフ</p>

全車両、電子制御ユニットのプログラムを変更し、後退用ギヤが噛み合っていないときは、シフト位置表示を点灯から点滅に、また、後退位置警告ブザーの間隔を通常より短い間隔に変えることにより、運転者に警報を発するようにする。また、後退用ギヤが噛み合わない場合があることについて、使用者に取扱い上の注意喚起をするとともに、取扱説明書を変更し、周知を図る。
