改善箇所説明図

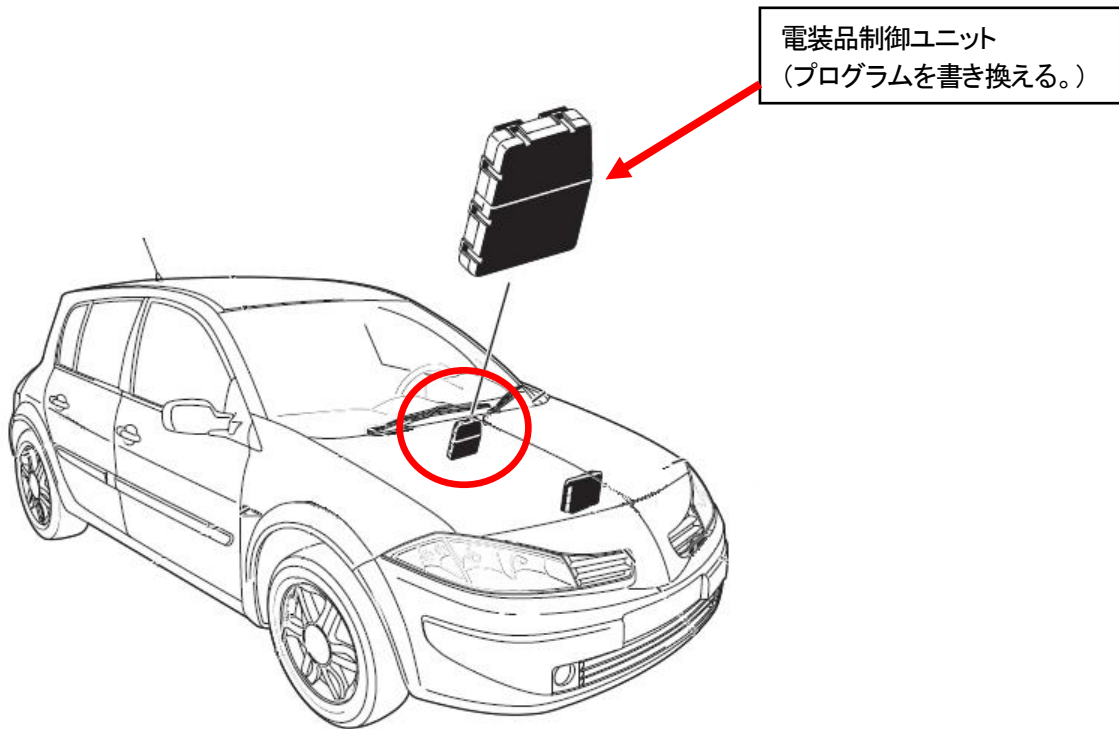
電装品の制御ユニットのプログラムが不適切なため、速度計を含むメーターパネルの照明が点灯しないおそれがある。

全車両、電装品制御ユニットのプログラム番号を確認し、対象のものは対策されたプログラムに書き換える。

原動機室にルノー指定ステッカーを貼付する。
