改善箇所説明図

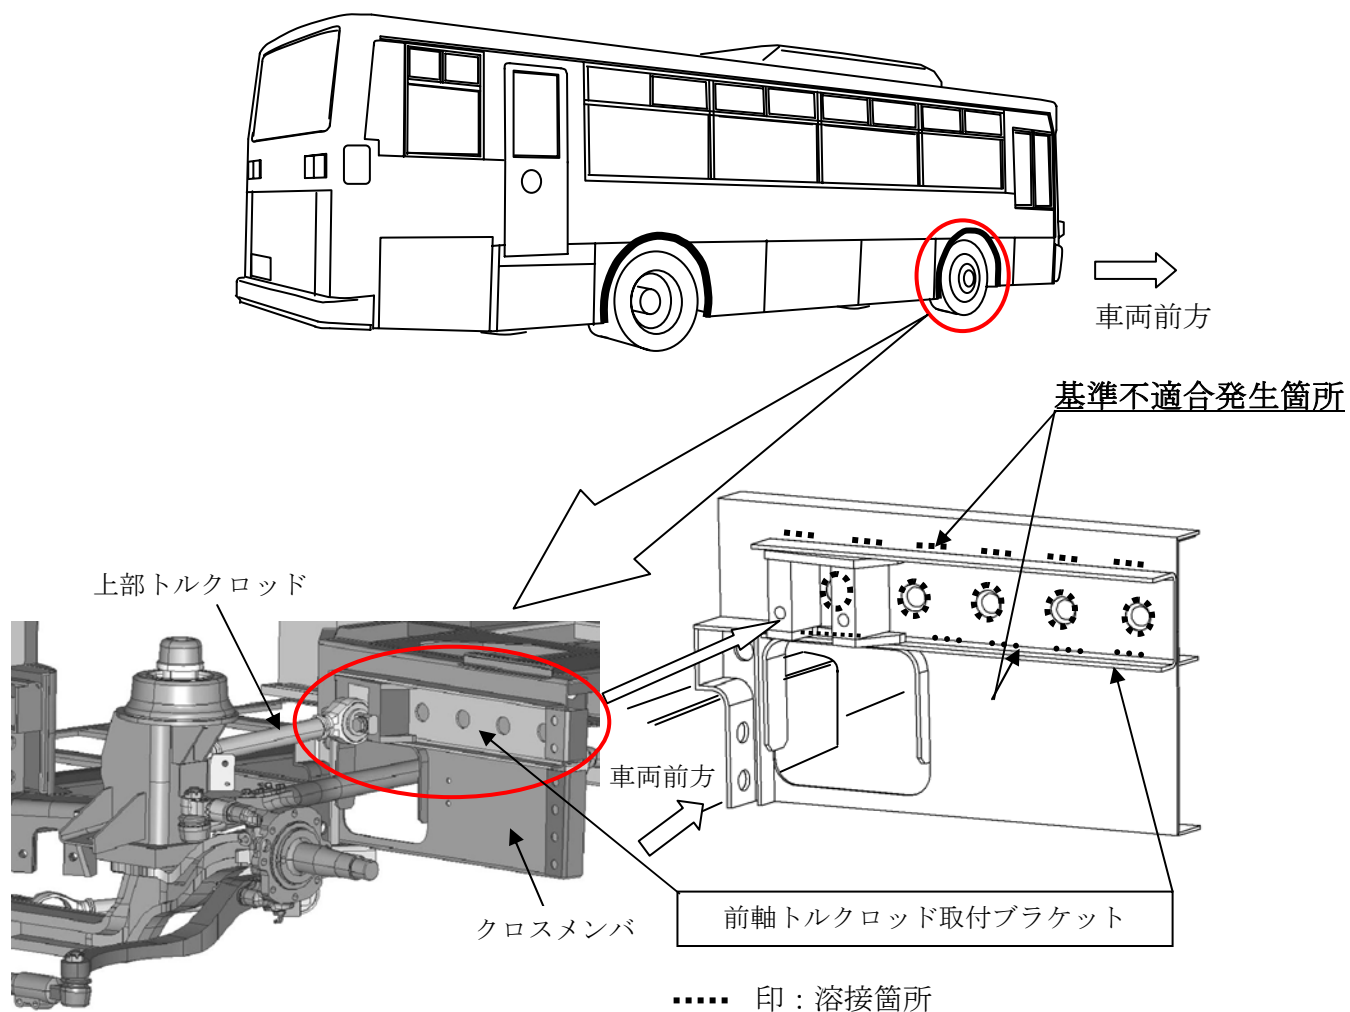
大型ノンステップバスにおいて、前軸トルクロッド取付ブラケットとクロスメンバの溶接箇所の一部が溶接されていないものがある。そのため、そのままの状態で使用を続けると、溶接が剥がれ、最悪の場合、ハンドル操作が不安定になるおそれがある。

全車両、当該ブラケットの溶接状況を確認し、溶接されていない箇所は、溶接を追加する。なお、ブラケットに変形があるものは、新品と交換する。

識別：前軸トルクロッド取付ブラケット端部に黄色ペイントを塗布する。
