# 改善箇所説明図

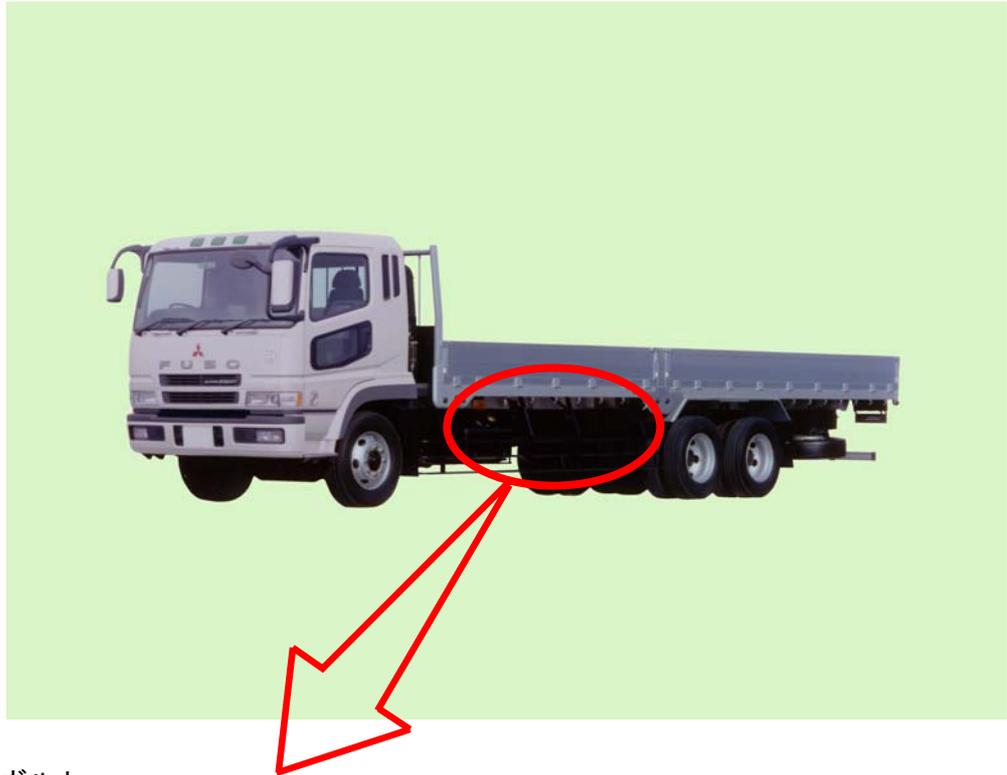
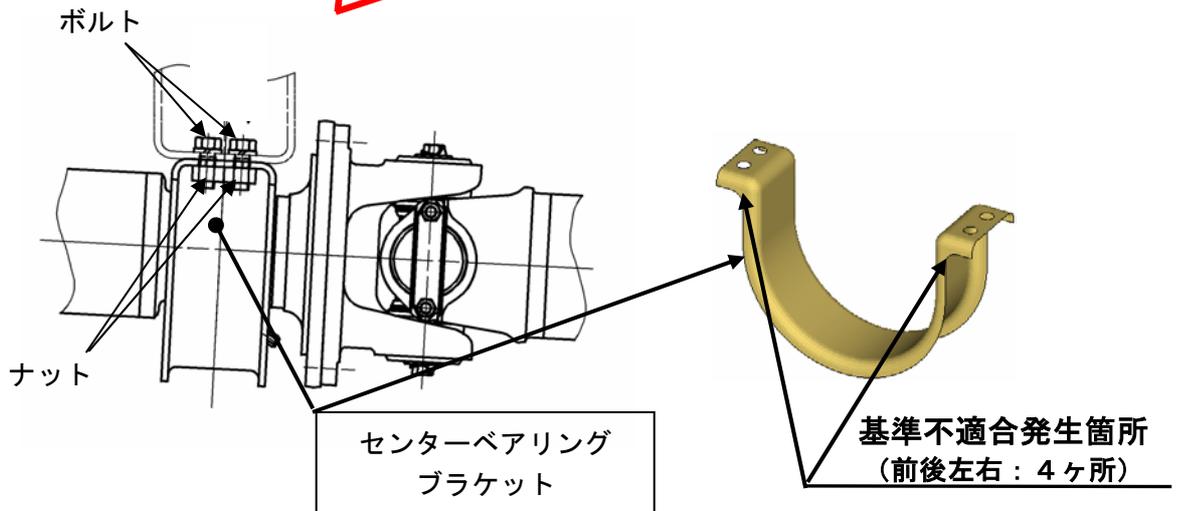
プロペラシャフト センターベアリング ブラケットの強度が不足しているため、高速走行により、当該ブラケット部に亀裂が発生するものがある。そのため、そのままの状態で使用を続けると亀裂の進行により当該ブラケットが破断して、プロペラシャフトが垂れ下がり、走行不能となるおそれがある。

全車両、センターベアリングブラケットを対策品に交換する。
