改善箇所説明図

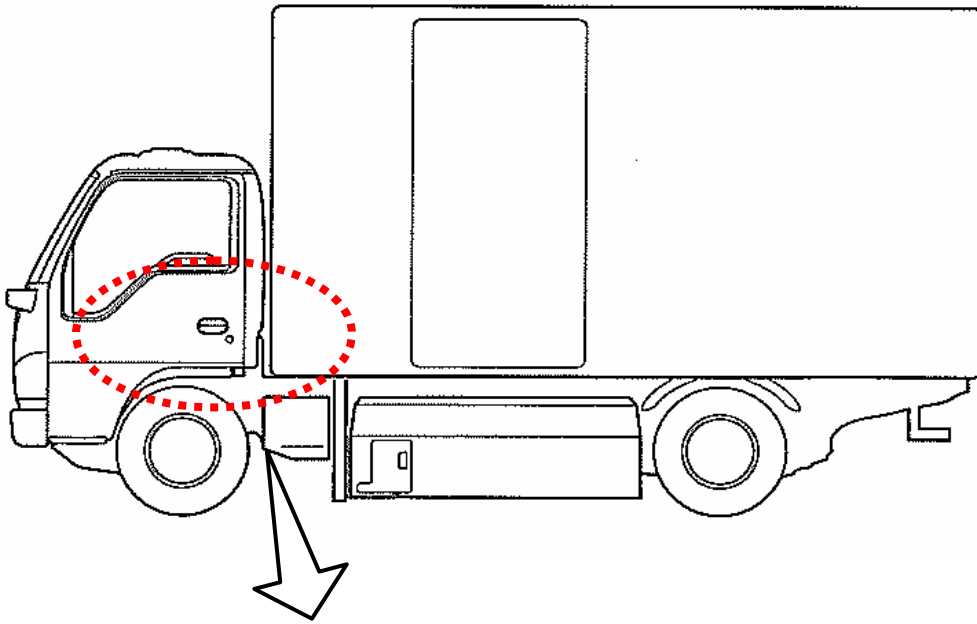
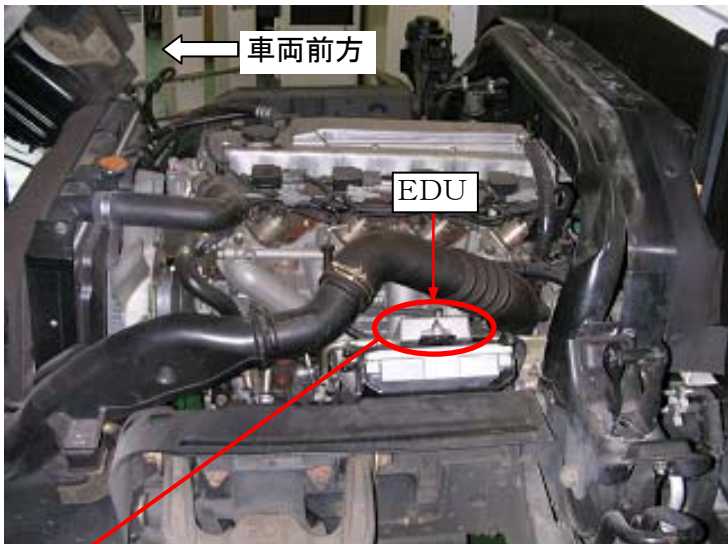
基準不適合箇所

圧縮天然ガス自動車において、エンジンの電子制御コントローラのプログラムが不適切であったため、スロットルモーターと燃料噴射装置を駆動する電気駆動装置（EDU）内のトランジスタに過大な電流が流れ、トランジスタが劣化しているものがある。そのため、そのままの状態で使用を続けると、トランジスタが溶断し、燃料噴射装置が作動しなくなり、最悪の場合、走行中にエンストし、再始動できなくなるおそれがある。

改善の内容： 全車両、EDUを新品に交換する。

識別： EDUに青色シールを貼付する。
