VOLKSWAGEN Group Japan KK

改善箇所説明図

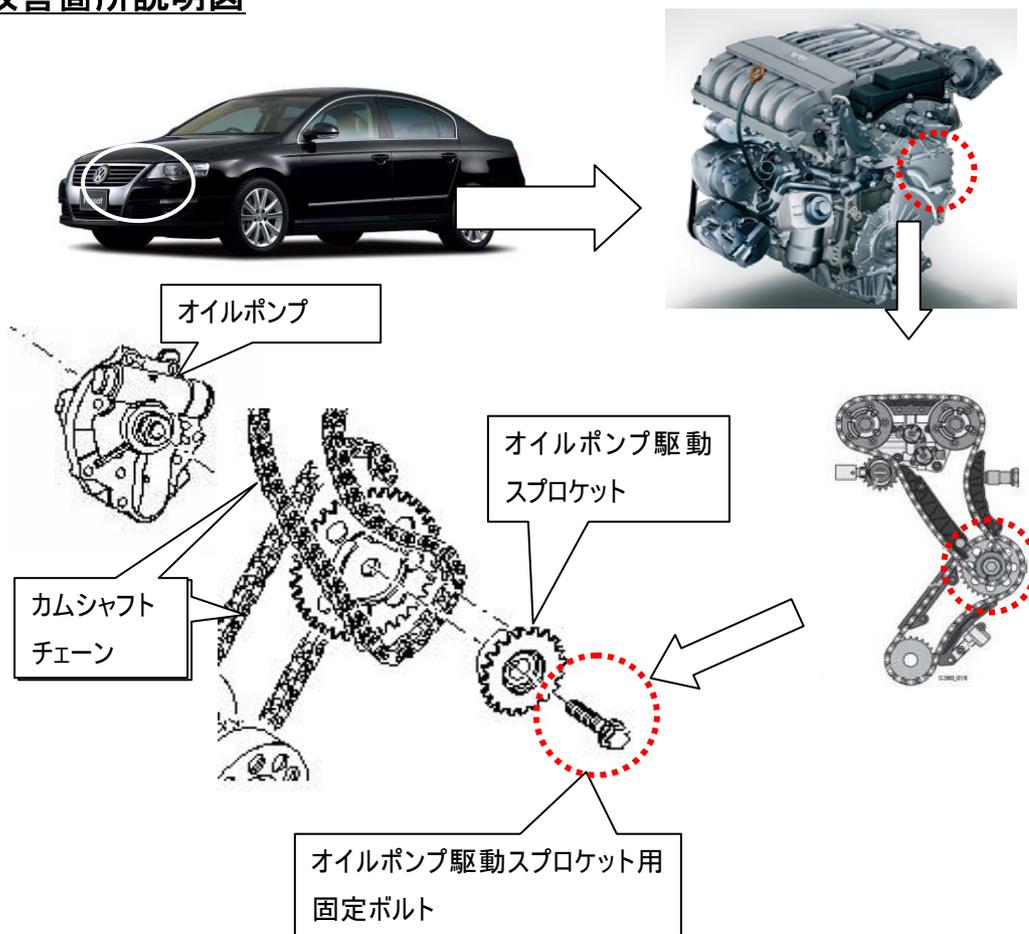
不具合発生箇所

オイルポンプ駆動スプロケットを固定するボルトに誤品が組み付けられたため、原動機冷間時に高回転で原動機を回すと、当該ボルトの締め付け力を超えるトルクが加わることがある。そのため、ボルトに緩みが発生し、そのまま使用を続けると、ボルトが折損し、オイルポンプが駆動できなくなり、最悪の場合、潤滑不足により原動機が停止するおそれがある。

改善箇所

全車両、原動機制御プログラムを冷間時に高回転にならないプログラムに書き換える。またプログラム書き換え後、異音が発生しているものや警告灯が点灯しているものはボルトを正規品と交換する。
