改善箇所説明図 ①

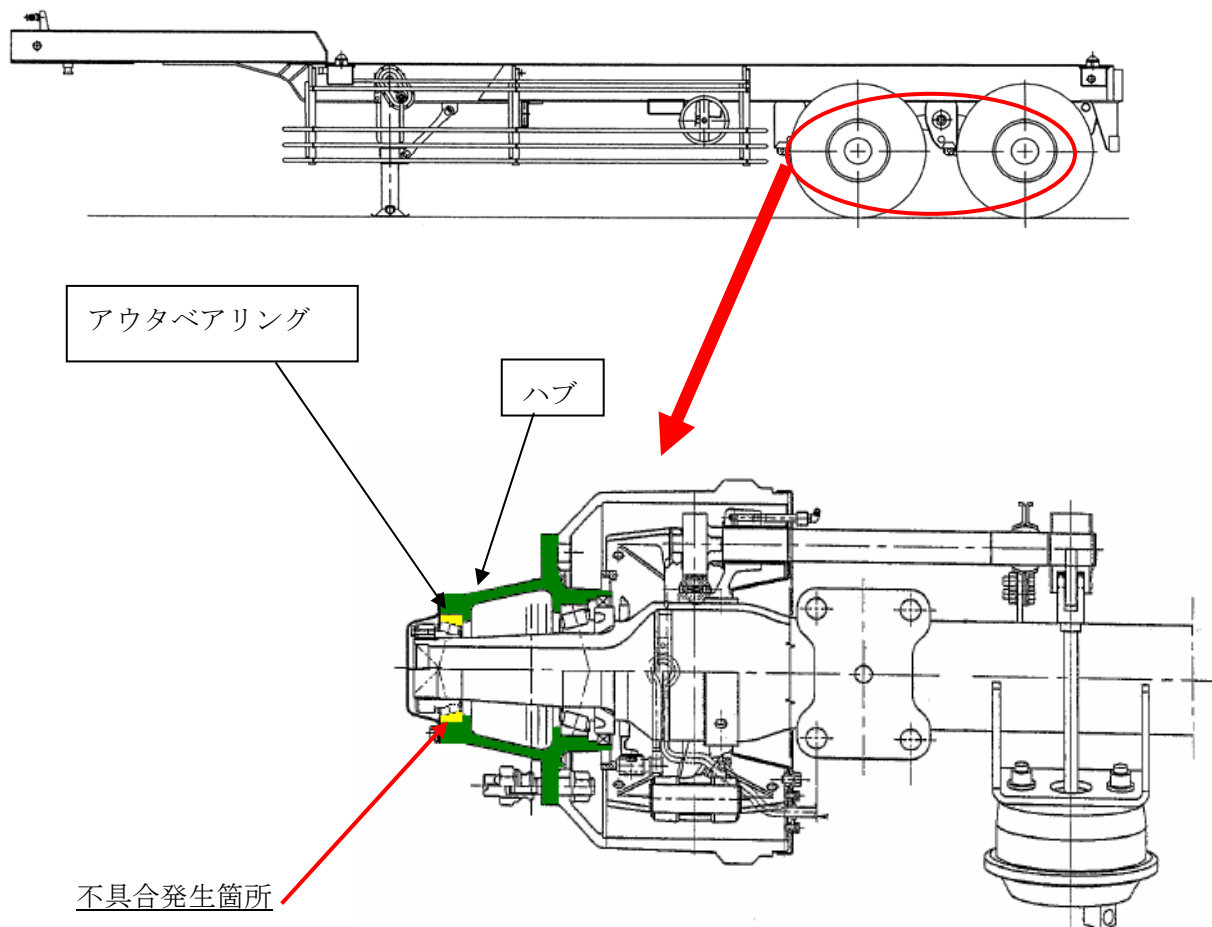
ホイールハブにおいて、アウトバアリングの保持力が不足しているため、圧入面で滑りが生じ、ホイールハブが摩耗するものがある。そのため、そのままの状態で行くと、ホイールハブとアウトバアリングの隙間が大きくなり、最悪の場合、アウトバアリングが破損し、走行不能となるおそれがある。

ホイールハブを対策品と交換する。
