**名古屋市交通局久屋大通駅におけるエスカレーター事故及び
東京都江東区東京国際展示場（東京ビッグサイト）におけるエスカレーター事故
に対する今後の対応について**

名古屋市交通局久屋大通駅におけるエスカレーター事故概要等について

東京国際展示場（東京ビッグサイト）におけるエスカレーター事故概要等について

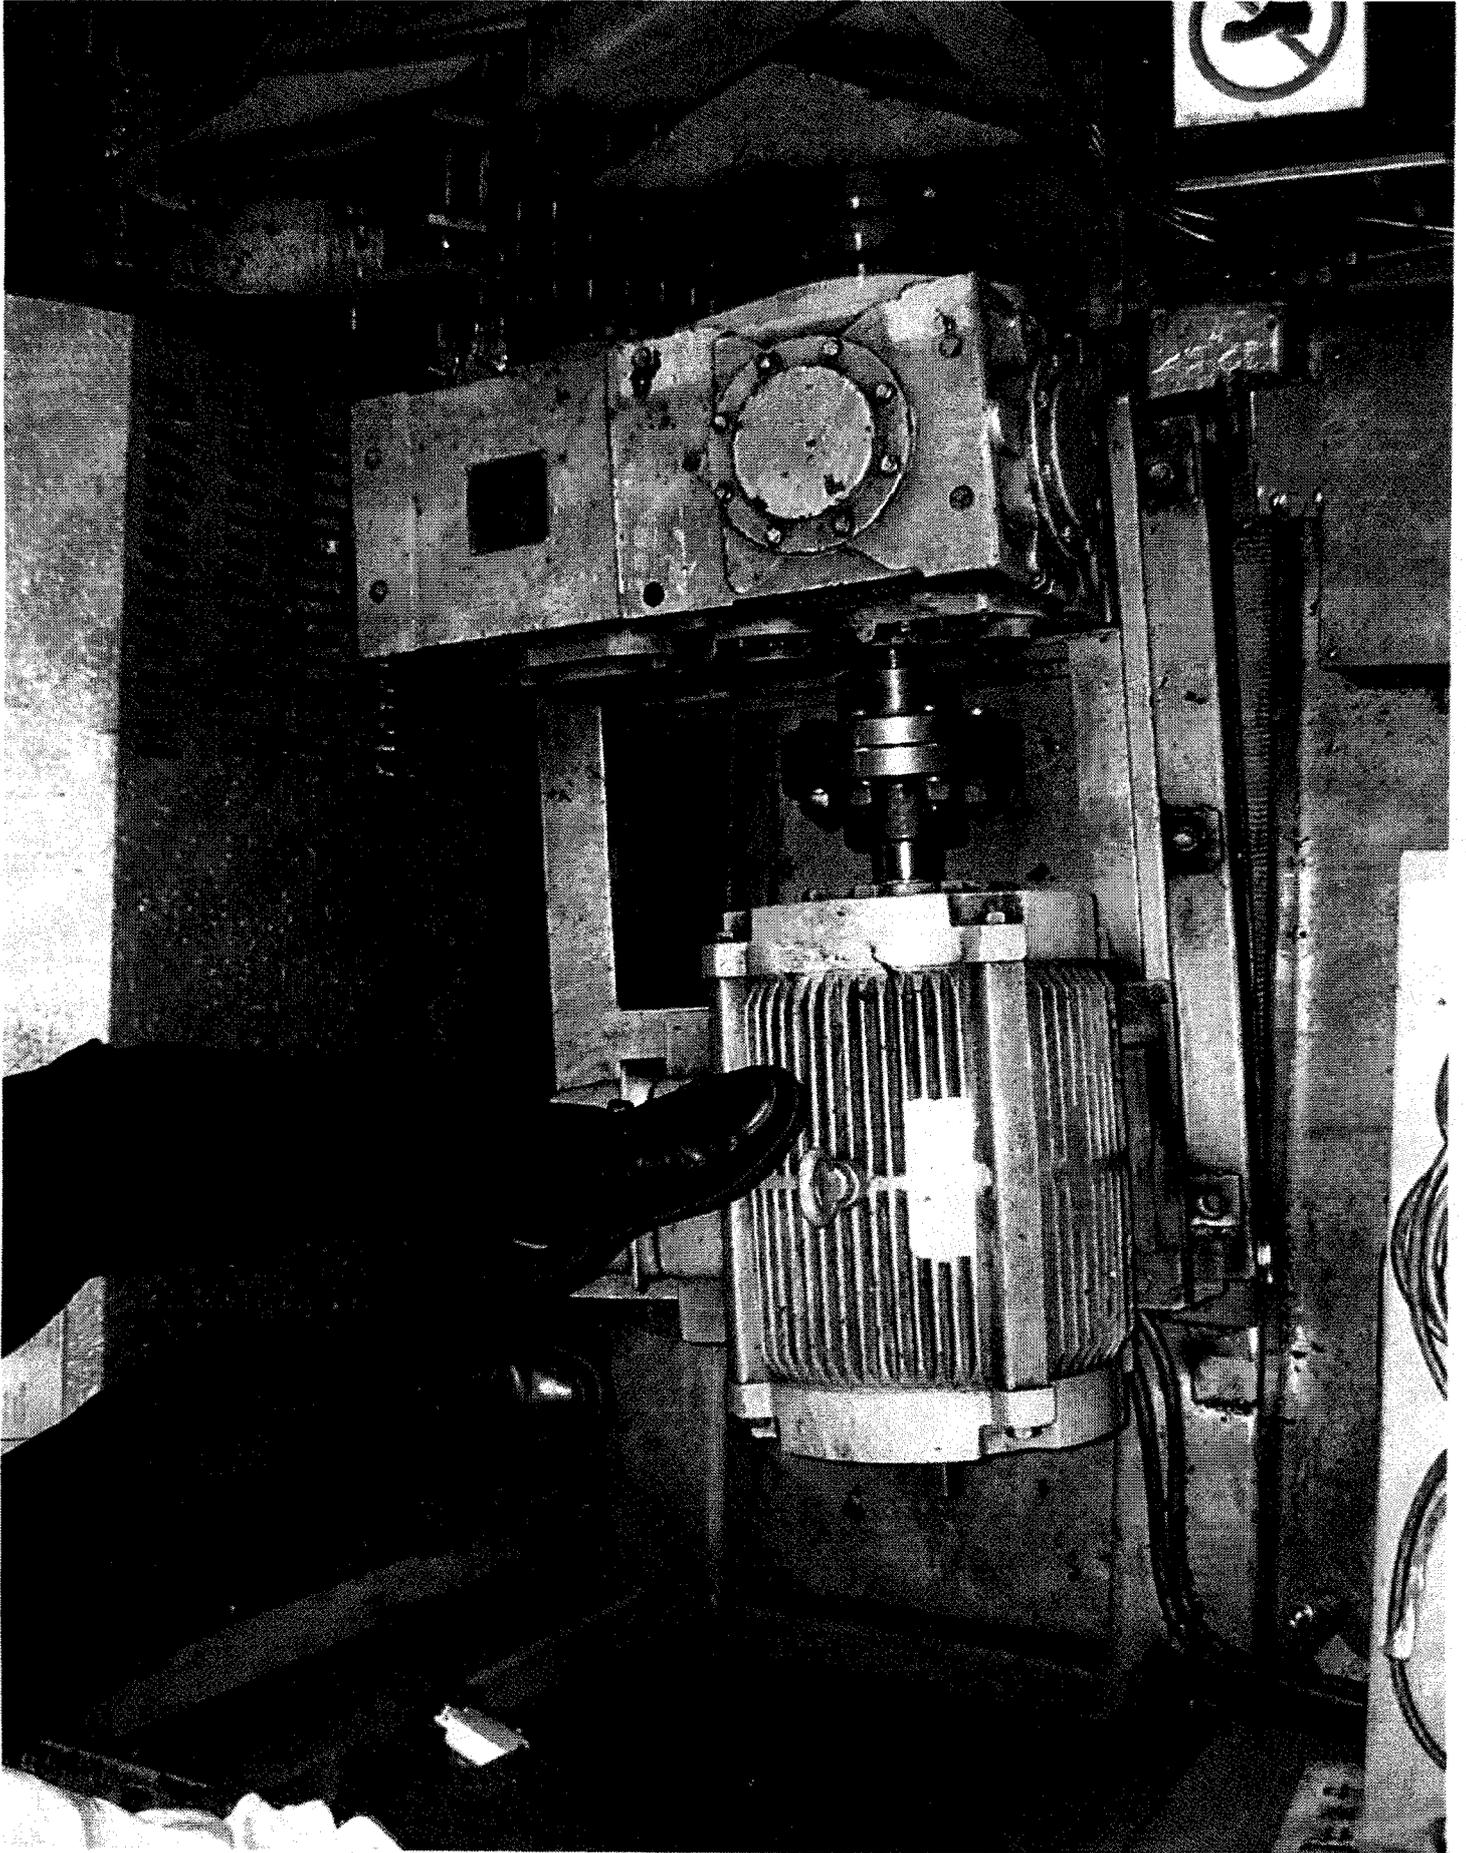
- ・ 踏段の上り進行方向左側の踏段のつま先部分に奥行き 3cm、幅 10cm 程度の破損(凹み)が確認された。
- ・ モーターと減速機を固定する鉄製の架台(固定マシンベッド)の固定用のボルトが、1本を残して折損し、架台が踏段側へずれていた(通常、当該固定マシンベッドはボルト6本で固定されているが、平成19年9月の点検時に2本が折損していることが確認されたため、補強修理が行われていた。)
- ・ 上記の踏段が回転しマシンベッドの付近を通過したときの踏段の破損箇所の横方向の位置と、ずれた固定マシンベッドの踏段側へ突き出した箇所の横方向の位置が一致したことが確認されている。
- ・ 踏段の進行方向(上り)に向かって左側にある下部のスカートガードが圧迫されたことにより、内部に設置されたスカートガード安全装置が作動した可能性がある。
- ・ 駆動チェーンの内側に傷があることが確認された(固定マシンベッドのずれに伴い、チェーンが歯車の山部と当たって生じたものと考えられる。)

写真 モーターと減速機を固定する鉄製の架台のずれ

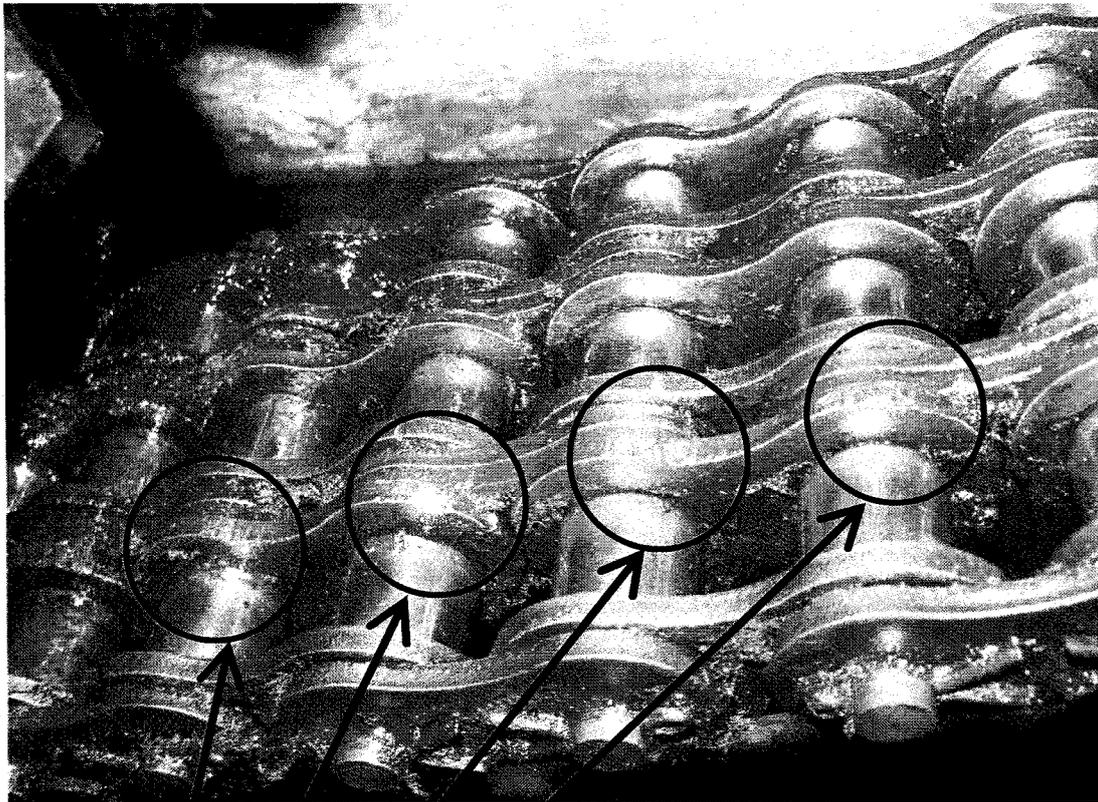
写真 4号機の駆動チェーン

傷の発見部分
