エスカレーター関係報道

地下鉄久屋大通駅エスカレーターでの転倒事故について（第2報）

地下鉄久屋大通駅エスカレーターでの転倒事故について（第 3 報）

地下鉄久屋大通駅エスカレーターでの転倒事故について（第 4 報）

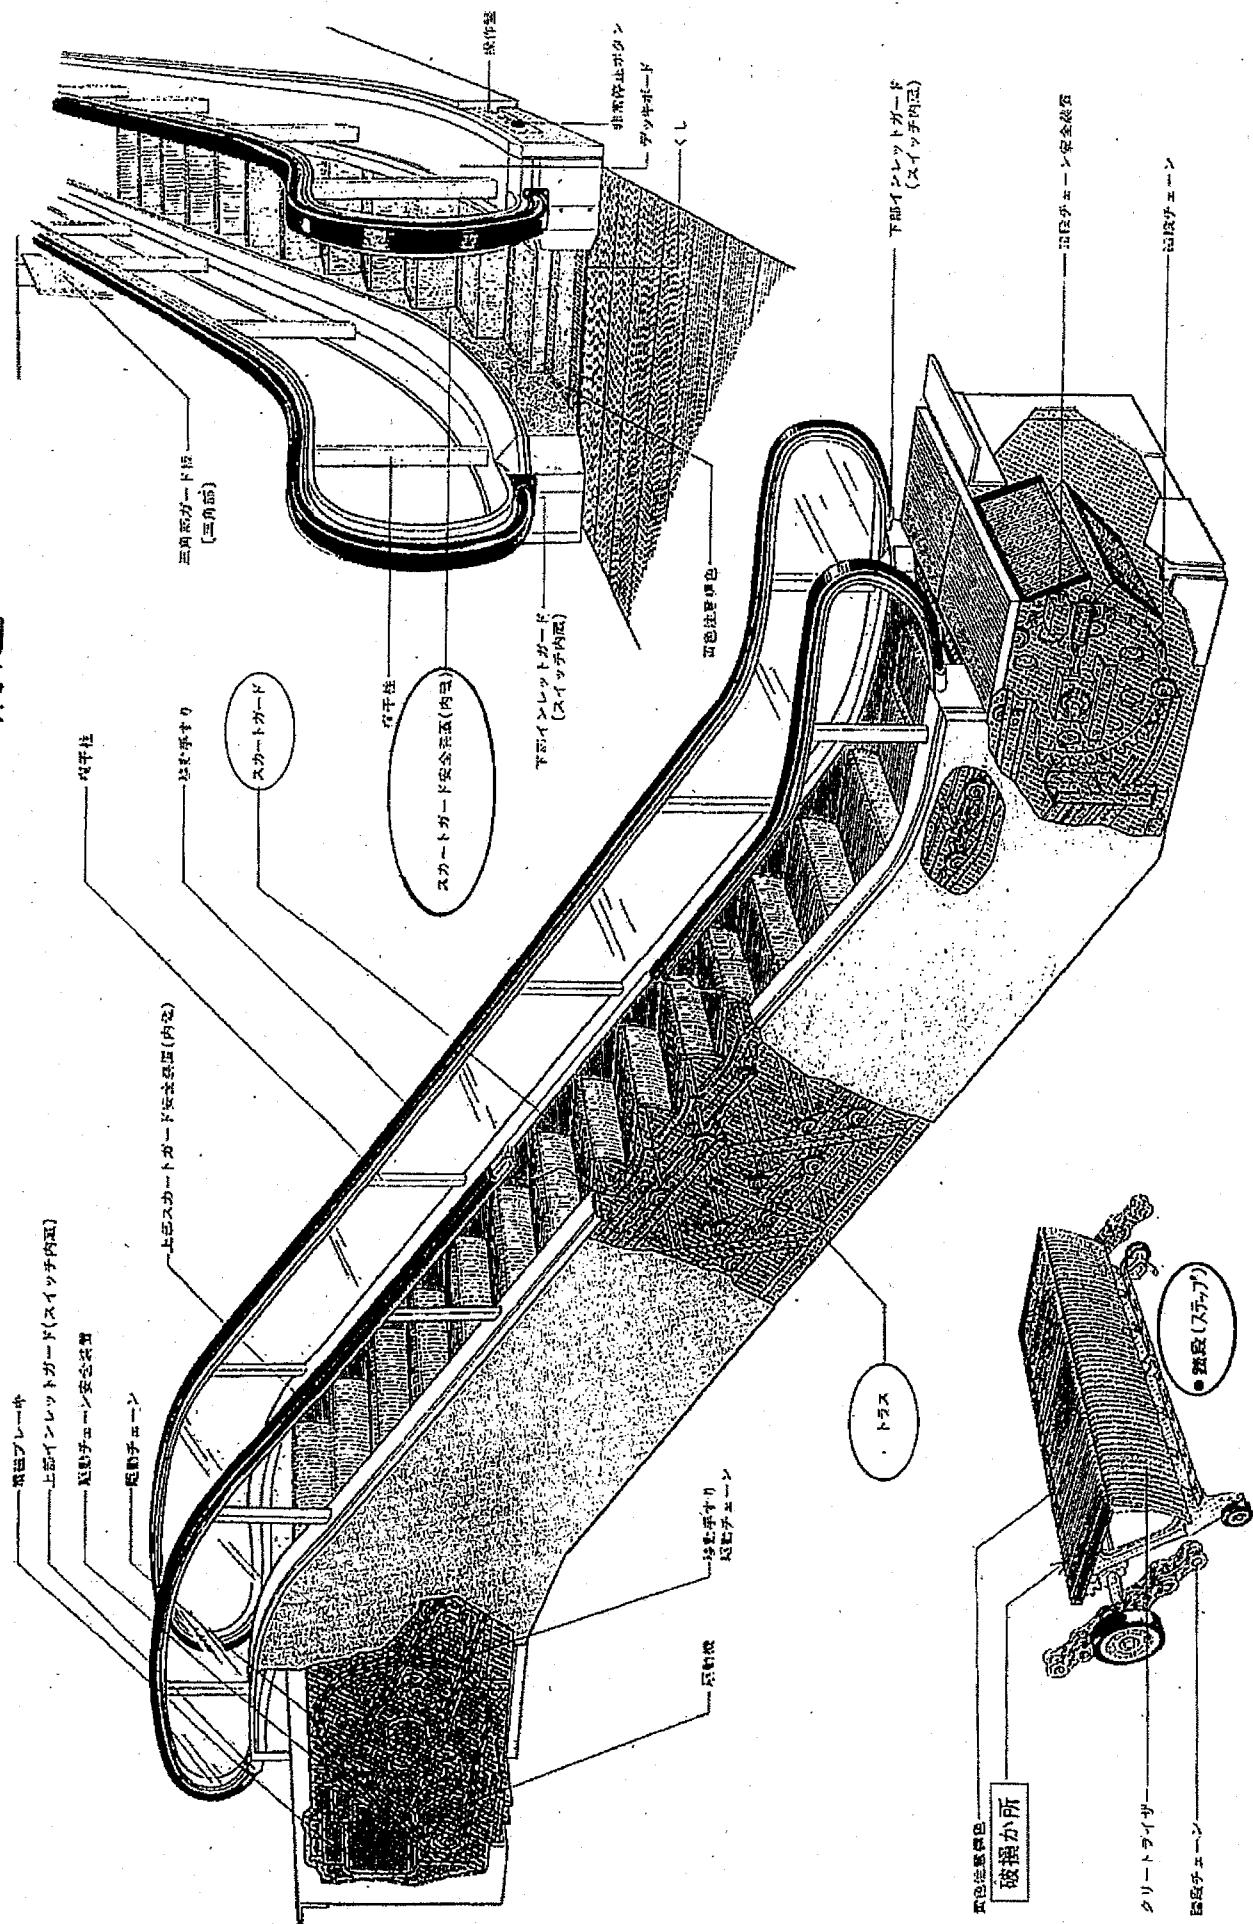
エスカレーターの構造

- (1) ステップ全体の2分の1を取り外して、ステップの損傷状況を調査し、損傷のないことを確認しました。
- (2) ト拉斯（エスカレーターの骨組み）内部の調査を行い、ト拉斯本体に損傷のないことを確認しました。（別紙参照）
- (3) ト拉斯内側に設置された各種安全装置の損傷状況を調査したところ、進行方向の左側にある下部のスカートガード（パネル）が外側に押されたことにより、内部に設置されたスカートガード安全装置が移動し、安全装置が作動した可能性があることが判明しました。（別紙参照）
- (4) ト拉斯内側の配線の損傷状況を調査したところ、損傷のないことを確認しました。

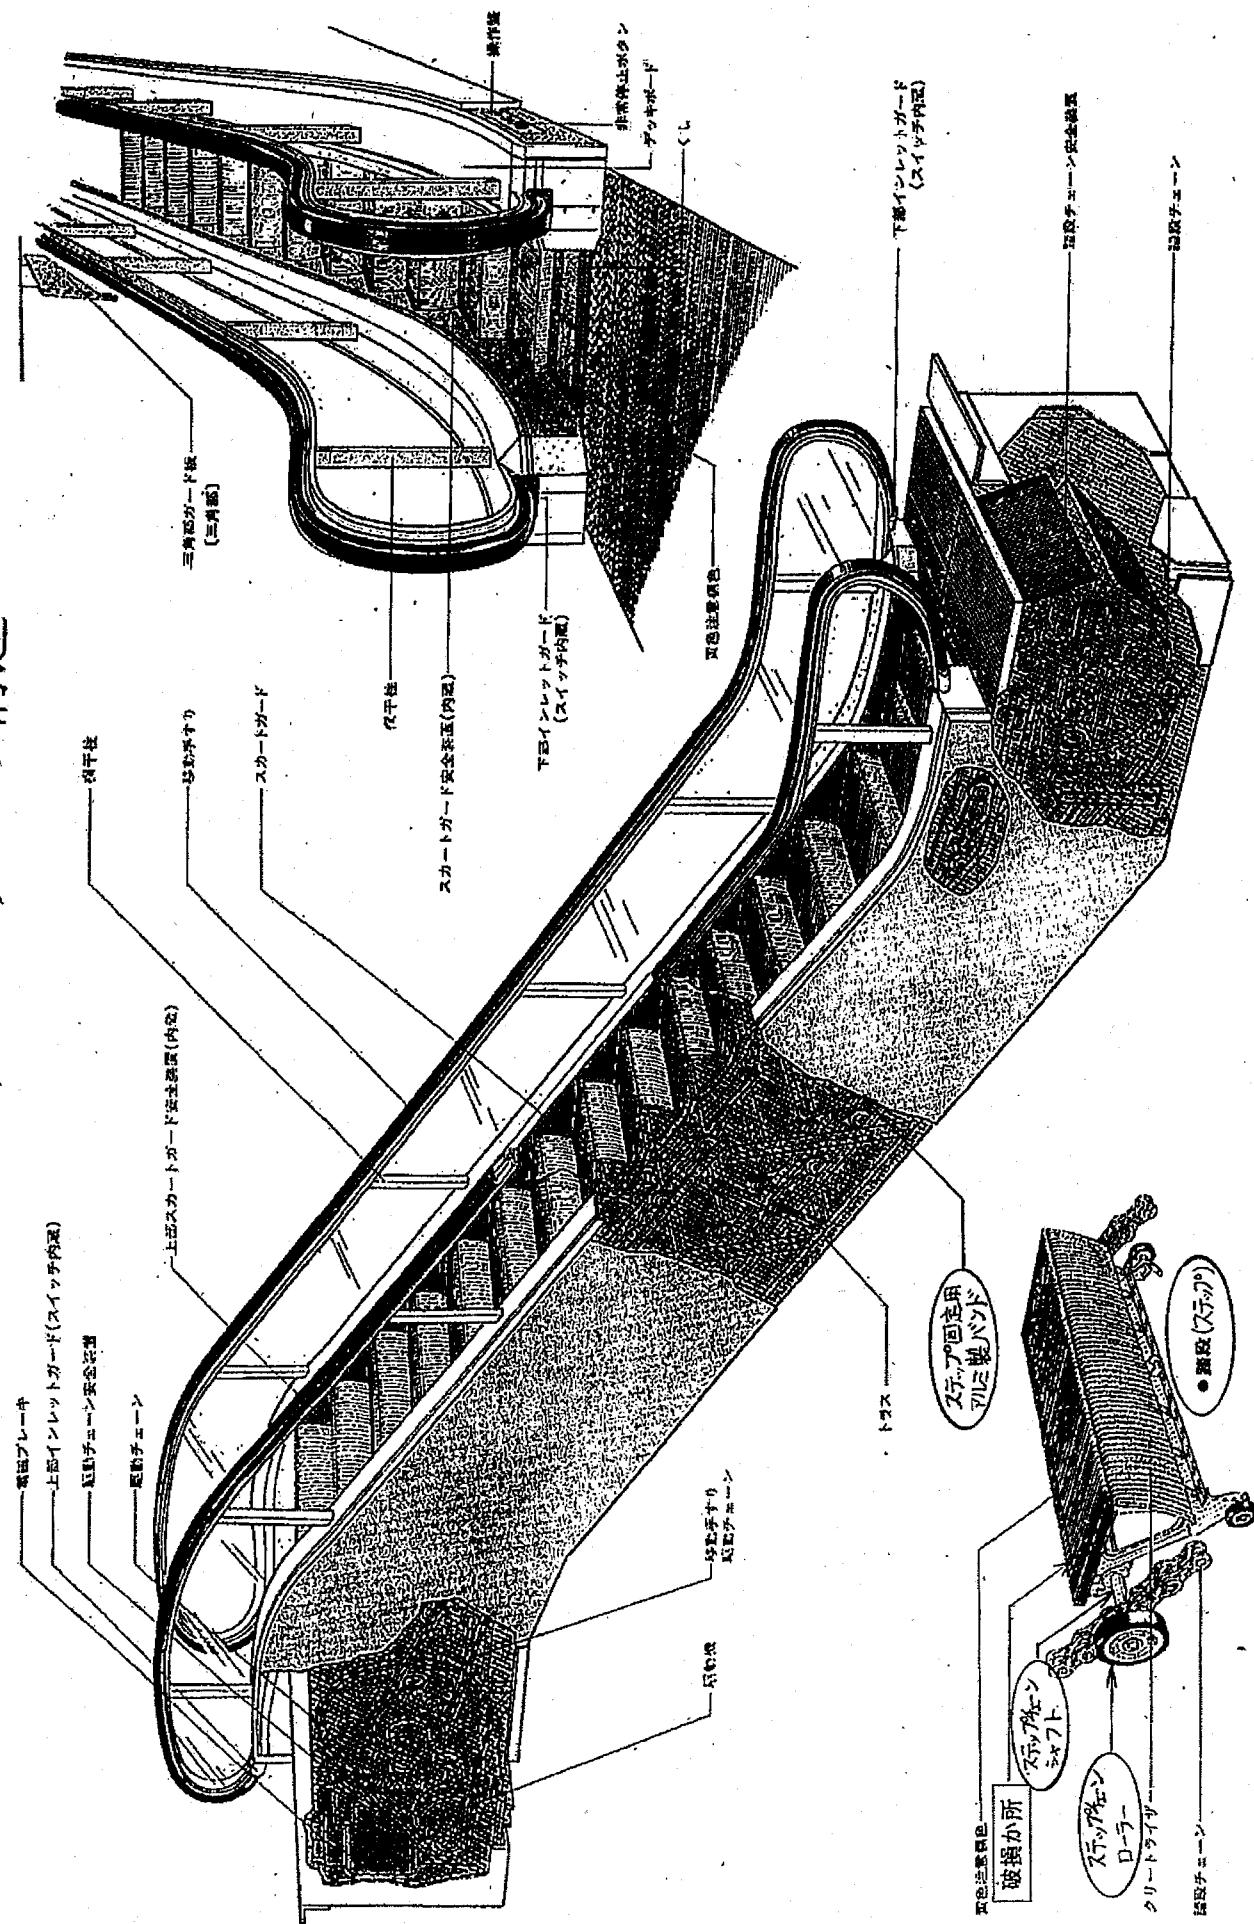
エスカレーターの構造

- (1) 昨日に引き続き、残り全てのステップを取り外してステップの損傷状況を調査し、損傷のないことを確認しました。
- (2) ステップチェーンローラーの調査を行い、損傷のないことを確認しました。
（別紙参照）
- (3) 調査によりステップの1個について、シャフトとステップを固定しているアルミ製のバンド（ステップの右側1箇所）が破損していることが判明しました。（別紙参照）
- (4) 残り全ての安全装置について調査したところ、異常はありませんでした。

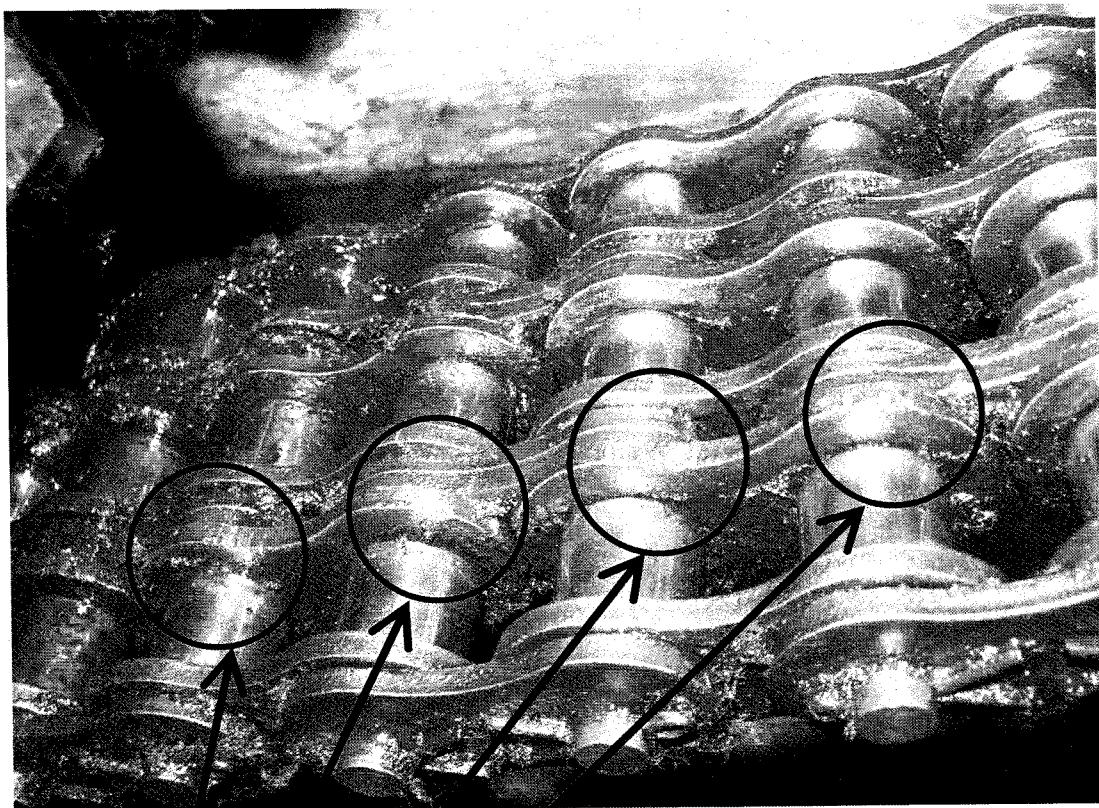
写真 4号機の駆動チェーン

- (1) 駆動装置とステップとの間にある駆動チェーンを全周にわたって調査を行い、チェーンの内プレート部に傷があることを確認しました。（別紙及び写真参照）
この傷はチェーンが歯車の山部と当たってできたものと考えられます。
- (2) ステップが走行するトラス内のレールの調査を行い、損傷のないことを確認しました。
- (3) エスカレーターの動きを制御する制御盤の調査を行い、損傷や回路の異常がないことを確認しました。

傷の発見部分

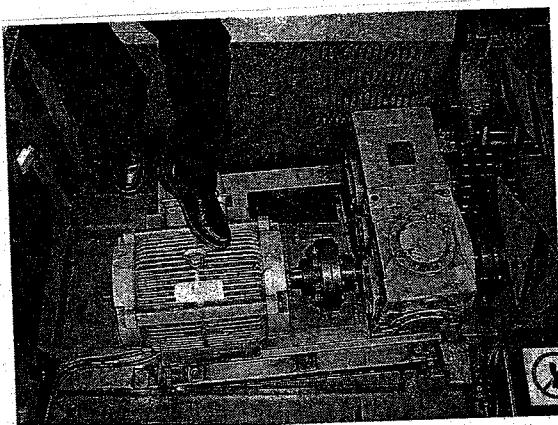
座を固定するボルト4本のうち
2本が折れ、台座自体がず
れていた。そのためブレーキ
が十分に作動せず、乗客の重
みで制御ができずに逆走した
と同局はみてる。

固定するボルトが折れたためずれが生じた機械部分の台座。台座上にモーター（左）と減速機（右）がある=名古屋市交通局提供

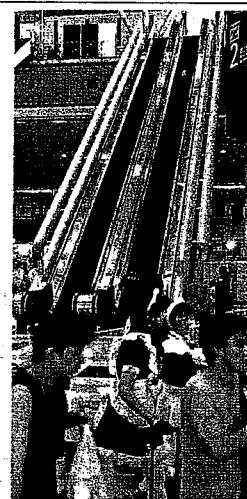
負傷事故が起きた東京ビッグサイトのエスカレーター（3日午後）

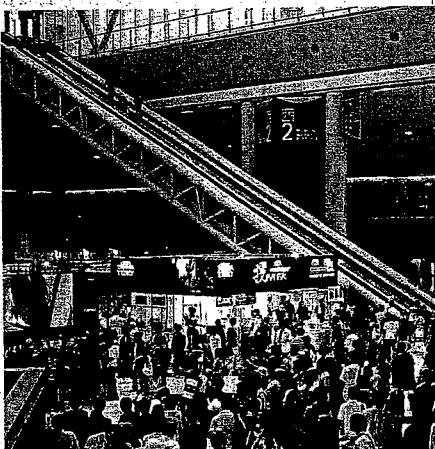
事故を起こした東京ビッグサイトのエスカレーター。突然停止し、乗客が転倒した
=3日 東京都江東区有明(中鉢久美子撮影)

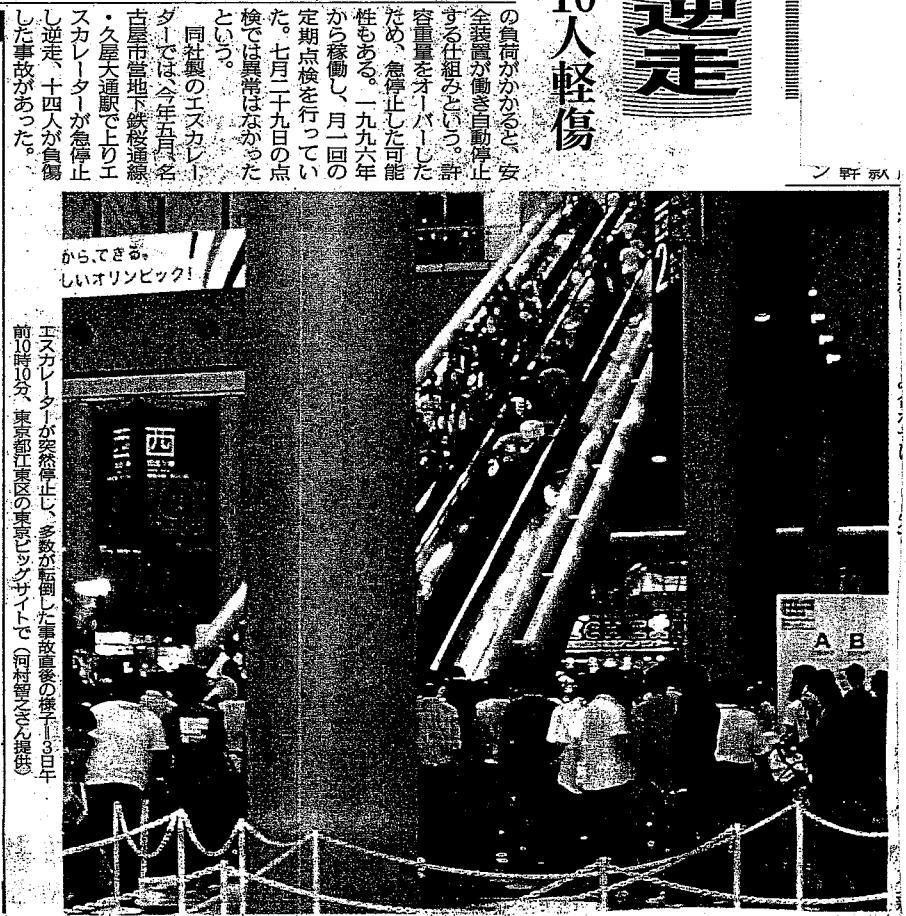
エスカレーターが突然停止して、多数が転倒した事故直後の様子(3月12日午前10時頃、東京都江東区の東京ビッグサイトで)(河村智さん提供)

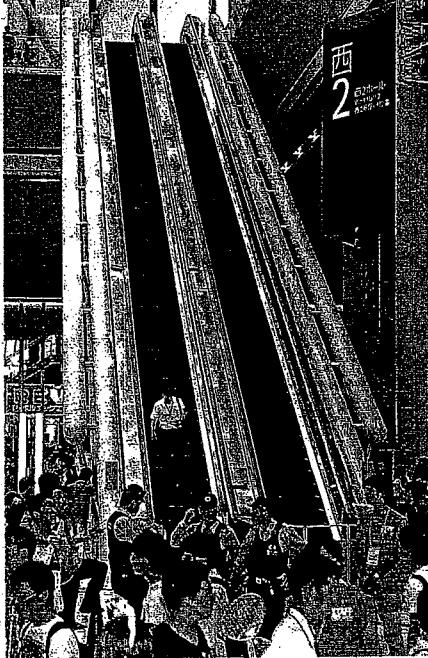
急停止し負傷者を出す事故を起こしたエスカレーター
—3日正午、東京都江東区の東京ビッグサイトで
