改善箇所説明図

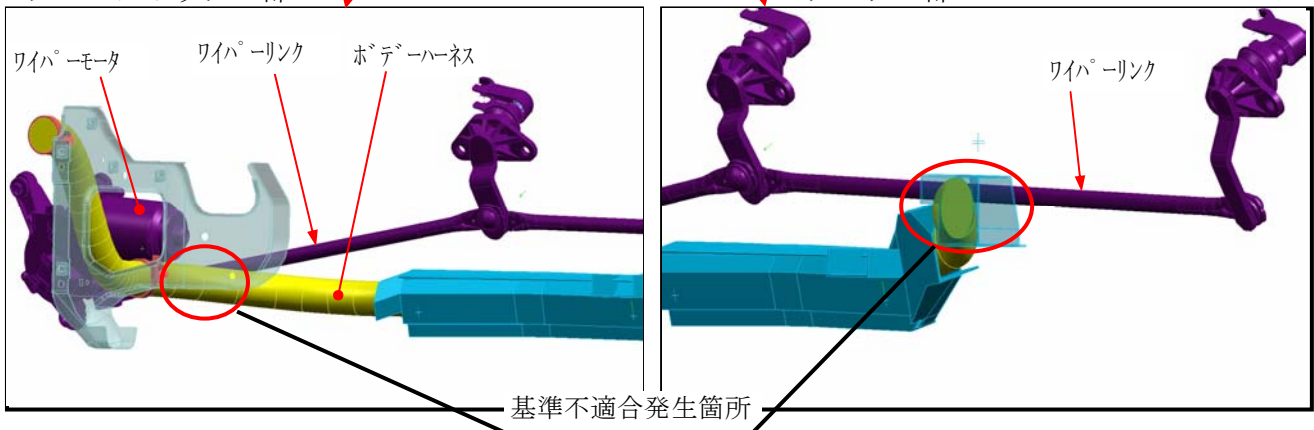
グローブボックス部

メーター部

【 インストルメントパネル内のハーネスとワイパーリンクの隙間が不足しているものがあるため、ワイパー作動時にワイパーリンクが当該ハーネスに接触する可能性がある。そのため、当該ハーネスが損傷して、最悪の場合、エアバッグの誤展開やエンジンの停止などが発生するおそれがある。】

改善の内容: 全車両、当該ハーネスとワイパーリンクの隙間を点検し、隙間が少ないものは固定具で固定し隙間を確保する。また、当該ハーネスが損傷している場合は補修する。
