# 改善箇所説明図

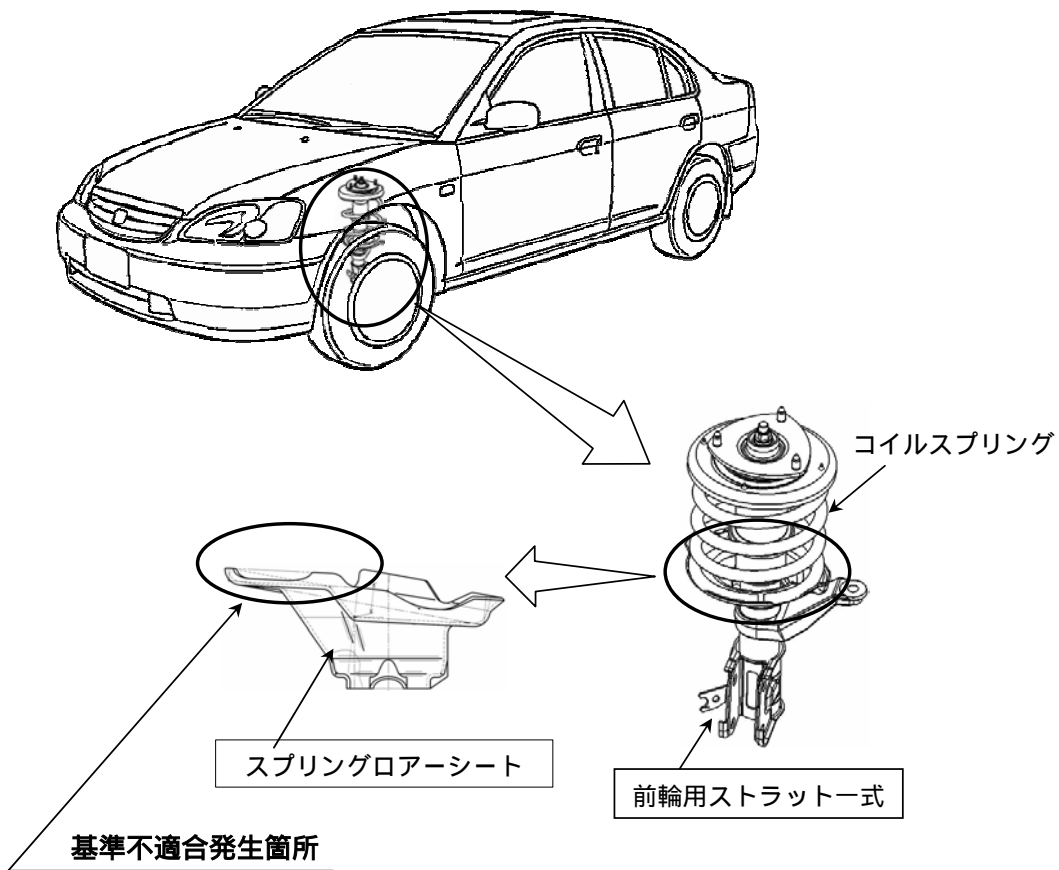
緩衝装置の前輪用コイルスプリングを保持するスプリングローシートの形状が不適切なため、当該スプリングとローシートの間に入った砂等によりスプリングの塗装が剥れて錆が発生するものがある。そのため、そのまま使用を続けると、融雪剤等により錆が進行してスプリングが折損し、最悪の場合、タイヤがバーストして走行不能となるおそれがある。

全車両、前輪用ストラット一式を対策品と交換する。

識別：右前輪用ストラット頭部のエンジン側締付けナット部に黄色ペイントを塗布する。
