改善箇所説明図

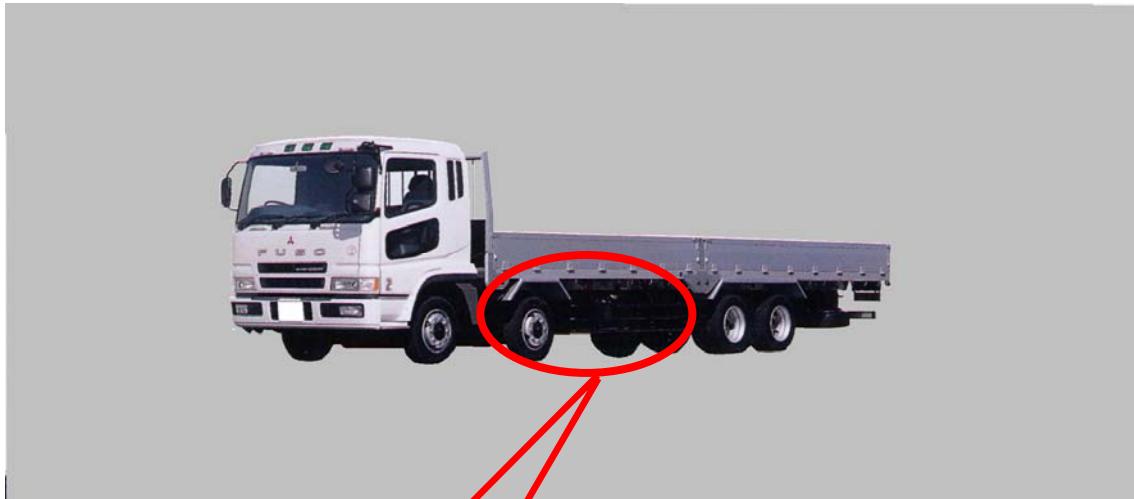
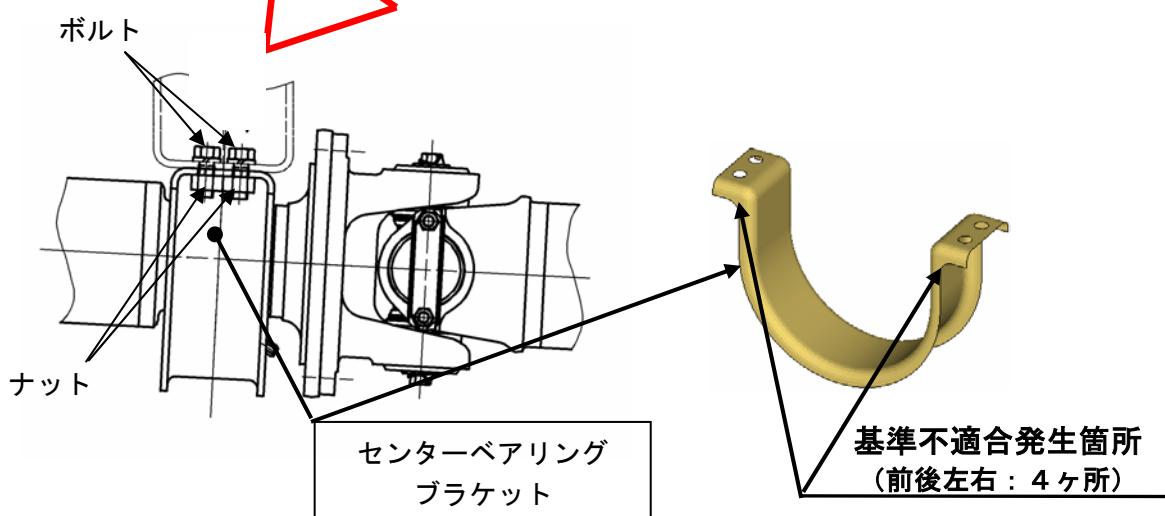
プロペラシャフト センターベアリング ブラケットの強度が不足しているため、高速走行により、当該ブラケット部に亀裂が発生するものがある。そのため、そのままの状態で使用を続けると亀裂の進行により当該ブラケットが破断して、プロペラシャフトが垂れ下がり、走行不能となるおそれがある。

全車両、センターベアリングブラケットを対策品に交換する。
