資料6 事故等の再発防止のための行政指導（通達）

- 6-1 踏切道における安全対策について
- 6-2 鉄軌道の事故防止について
- 6-3 西日本旅客鉄道株式会社福知山線列車脱線事故に係る鉄道事故調査報告書について
- 6-4 鉄道輸送の安全確保について ～緊急保安情報～
- 6-5 エスカレーターの事故防止について
- 6-6 睡眠時無呼吸症候群（SAS）の把握について
- 6-7 無資格者による列車等の操縦作業の再発防止について
- 6-8 西日本旅客鉄道株式会社福知山線の列車脱線事故に係る対応について
- 6-9 列車出発時等の安全確保について
- 6-10 株式会社ゆりかもめの列車脱線事故に係る対応について
- 6-11 鉄道輸送の安全確保について ～緊急保安情報～

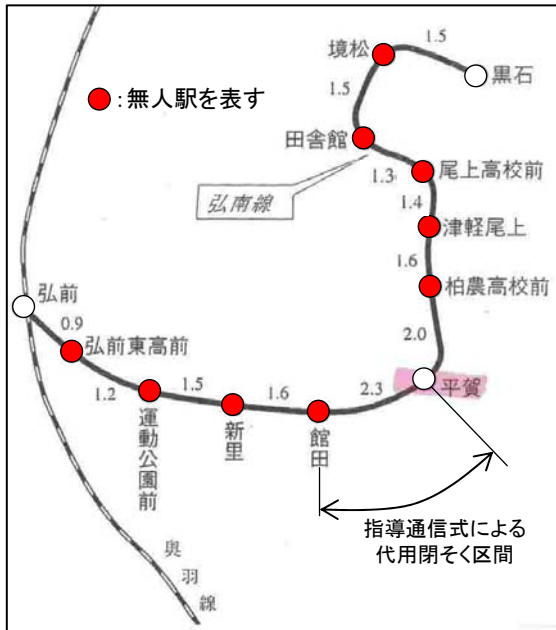
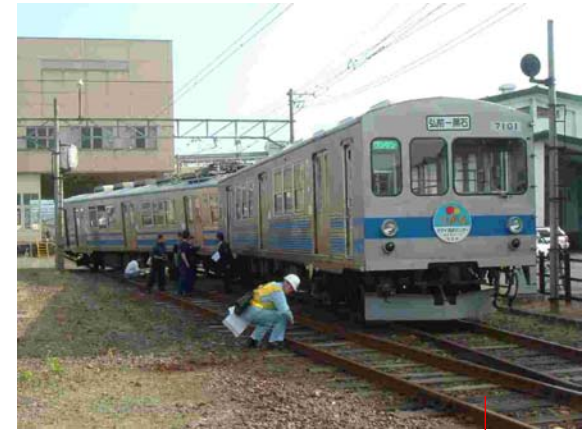
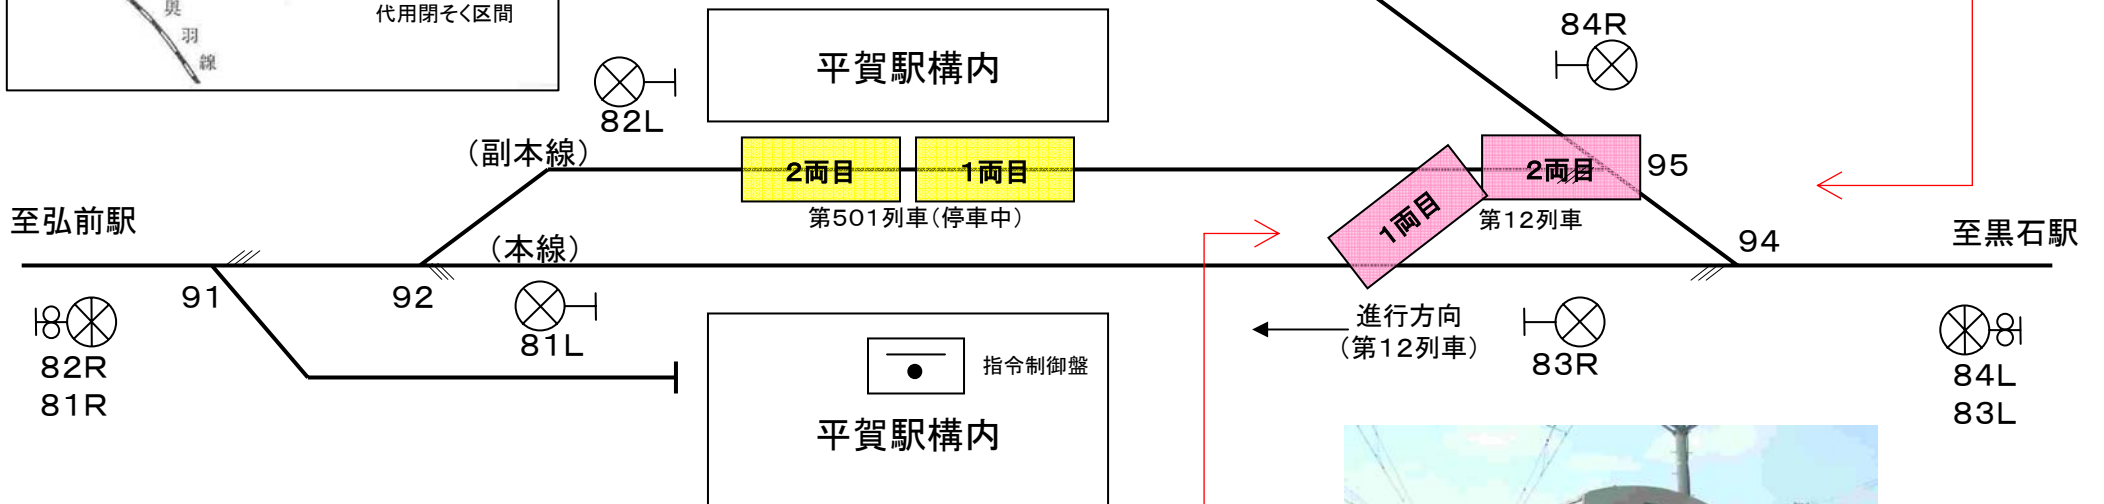
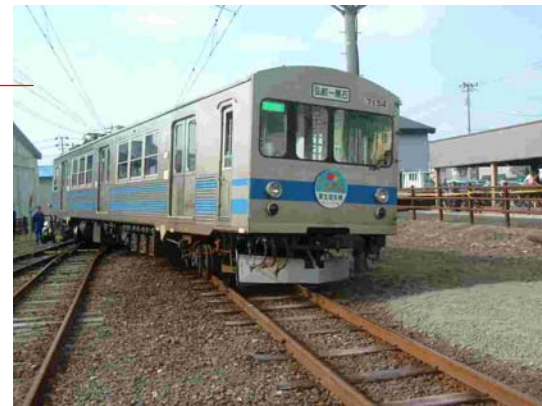
平賀駅構内における列車脱線事故状況図

現在、航空・鉄道事故調査委員会において調査中であるが、平賀駅駅務係(運転指令・運転取扱者)が、下り第501列車と上り第12列車の行き違いの際、下り第501列車が副本線に到着後、上り第12列車が本線に進行中であることを失念し、下り第501列車の出発進路を構成するため、94号ポイントでこれを反位に転換したためと推定。

第12列車も停止信号現示のため、代用手信号により本線進行中であったが、指令は第501列車の出発が気になり、第12列車の本線進入を失念し94号ポイント操作でこれを反位としたところ、第12列車1両目第1軸・第2軸が本線へ、1両目第3軸・第4軸と2両目全軸が本来進行する本線ではなく副本線へ進入し、1両目の第3軸・第4軸が脱線した。

- ①6月15日、てこ扱者の誤操作を防止するため、弘前駅・平賀駅・黒石駅及び大鰐駅の電気転てつ器遠隔操作でこハンドルを操作できないように取り外した。
- ②6月19日、自社において連動装置の故障原因の調査を行った結果、同装置の架空ケーブル被覆が5カ所において損傷があり、その内の1カ所において心線まで損傷していたためと判断し、空回線に振り替え修理した。
なお、6月21日、機器メーカーを交え再現試験を行ったところ、事故当時の信号機故障と同様な現象が確認できた。
- ③当面、黒石駅～弘前駅(起・終点駅)において、4両編成1列車による折り返し運転を実施する。

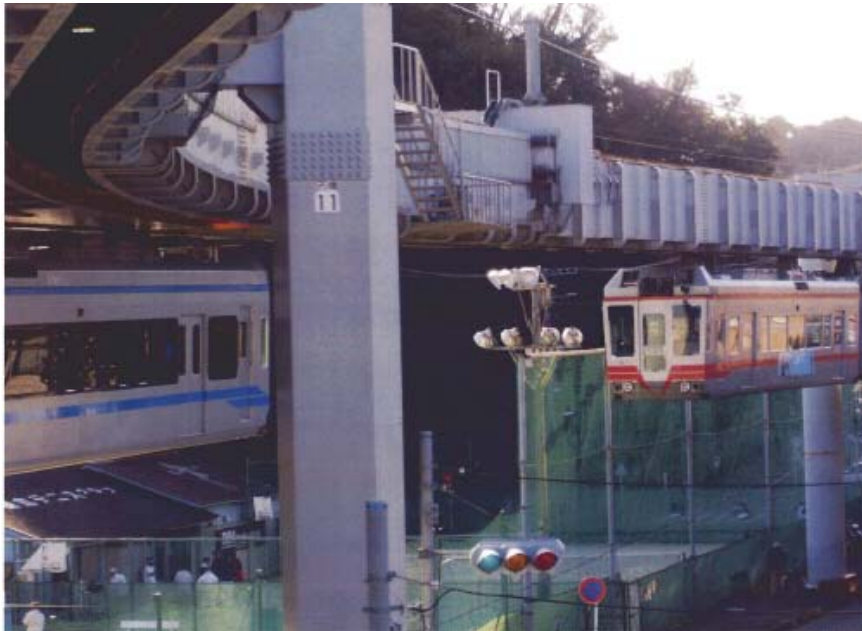
現場写真

1. 事業者名 湘南モノレール株式会社
2. 事故種別 インシデント（信号冒進）
3. 発生日時 平成20年2月24日（日） 9時54分頃 天候：晴
4. 場 所 江の島線 西鎌倉駅構内（神奈川県鎌倉市）
5. 列 車 大船駅発 湘南江の島駅行
普通 第909S列車（3両編成）5000系2次車
6. 死 傷 者 なし
7. 原 因 航空・鉄道事故調査委員会で調査中
8. 概 況 当該列車が西鎌倉駅進入の際、単線で対向列車が同時進入するため、場内信号機の警戒信号現示に従い25km/h以下に減速しようとしてブレーキをかけたが減速せず、その先の出発信号機の停止信号現示を冒進し、ポイントに接触して停止した。対向列車（普通 第904S列車 3両編成）の運転士は、異常を感じブレーキをかけ、当該列車の約19m手前の場内信号機を越えた位置で停止した。
9. 付 記 湘南モノレール株式会社からの報告による情報は以下のとおりである。
 - (1) 当該列車には乗客22名が、対向列車には乗客16名が乗車していたが、いずれも負傷者等は発生していない。
 - (2) 当該列車の乗客は列車最後尾がホームにかかっていたため、乗降扉からホームへ誘導し、対向列車の乗客は非常脱出袋及び消防のはしご車にて救出した。
 - (3) 当該列車の行路は深沢車庫から湘南江の島駅を折返し大船駅到着後、再び湘南江の島駅に向う途中であった。
 - (4) 後日、当該列車を調査したところ、ブレーキディスク計24枚全てに亀裂が入っていたことが確認された。
 - (5) また、当該列車以外の車両も調査したところ、5000系1次車（1編成）及び500系（5編成）のブレーキディスクに異常がないことが確認された。
 - (6) 事故現場の略図、状況写真等は別添資料のとおりである。

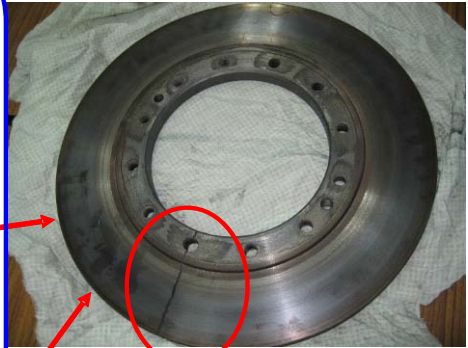
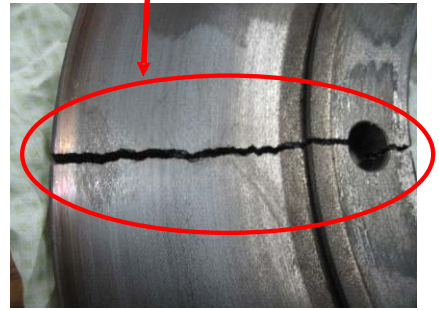
亀裂が発生したディスクロータ
