改善箇所説明図

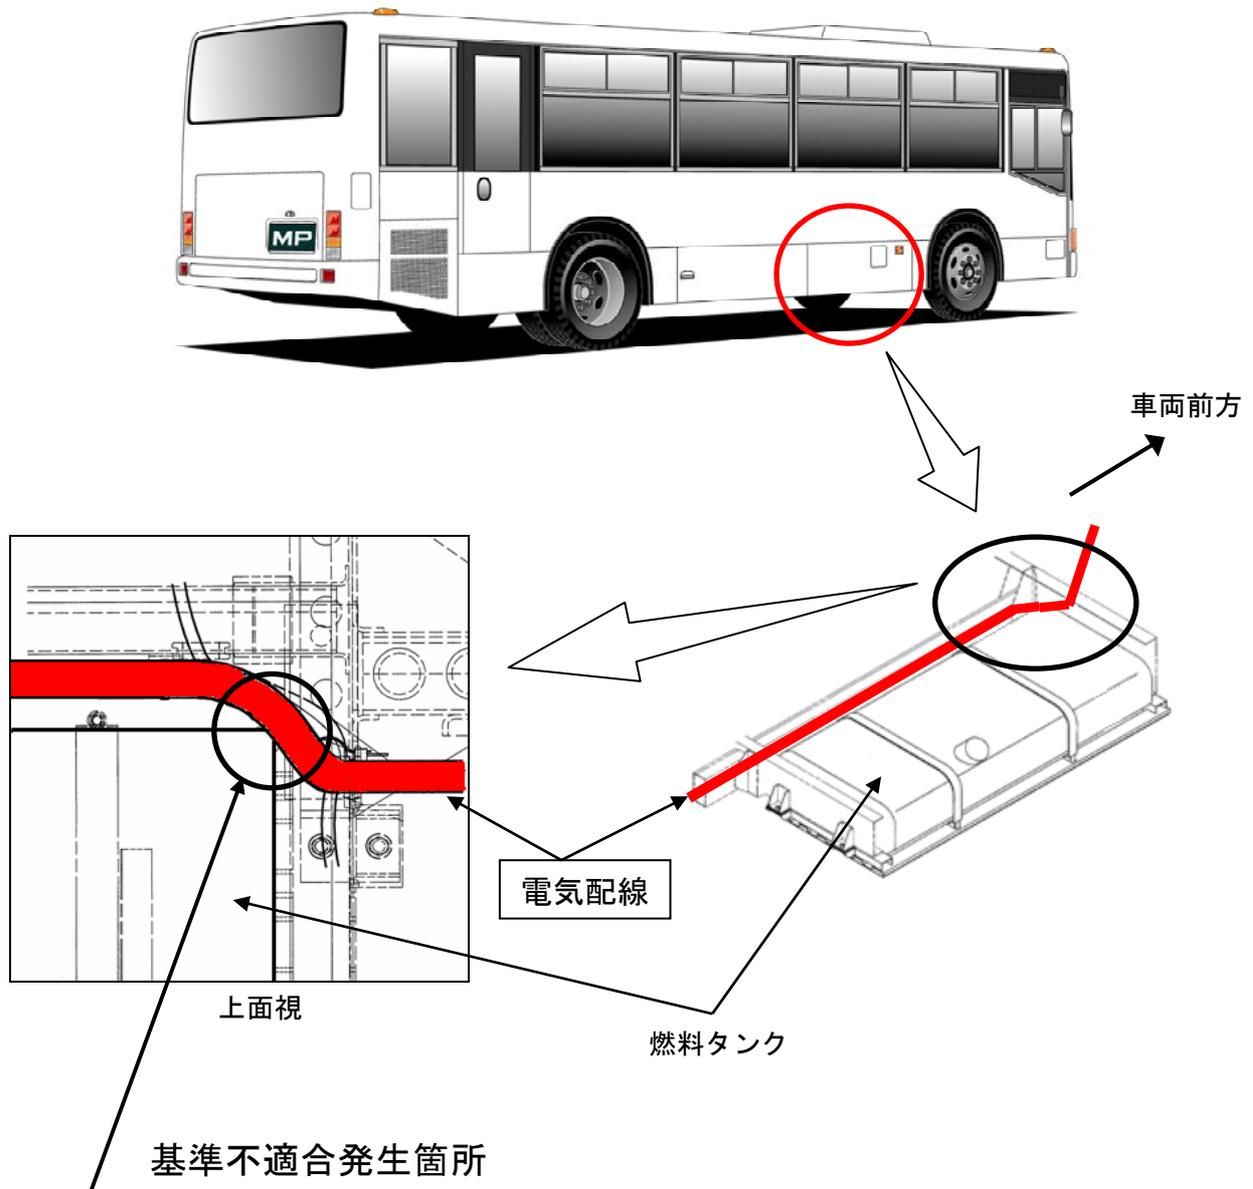
電子制御式変速機の電気配線の取り回しが不適切なため、当該電気配線が燃料タンクと接触しているものがある。そのため、そのままの状態で使用を続けると、走行中の振動等により当該電気配線が損傷し、最悪の場合、アラームランプの点灯、ギヤ段の表示不良、変速不能等が発生し、走行不能となるおそれがある。

全車両、当該電気配線を点検し、取り回しが不適切な場合は、取り直しを変更するとともに、当該電気配線と燃料タンクに保護材を装着する。また、当該電気配線に損傷がある場合は、配線を補修する。
