改善箇所説明図

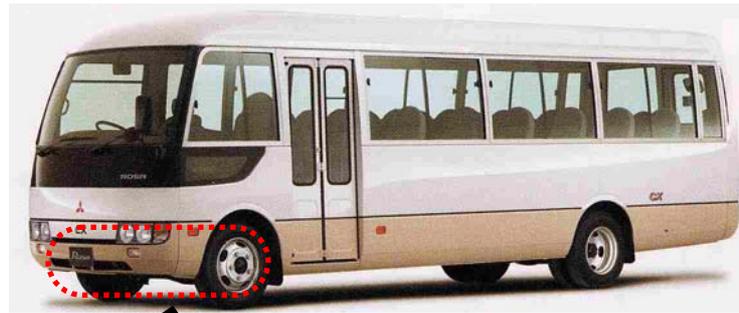
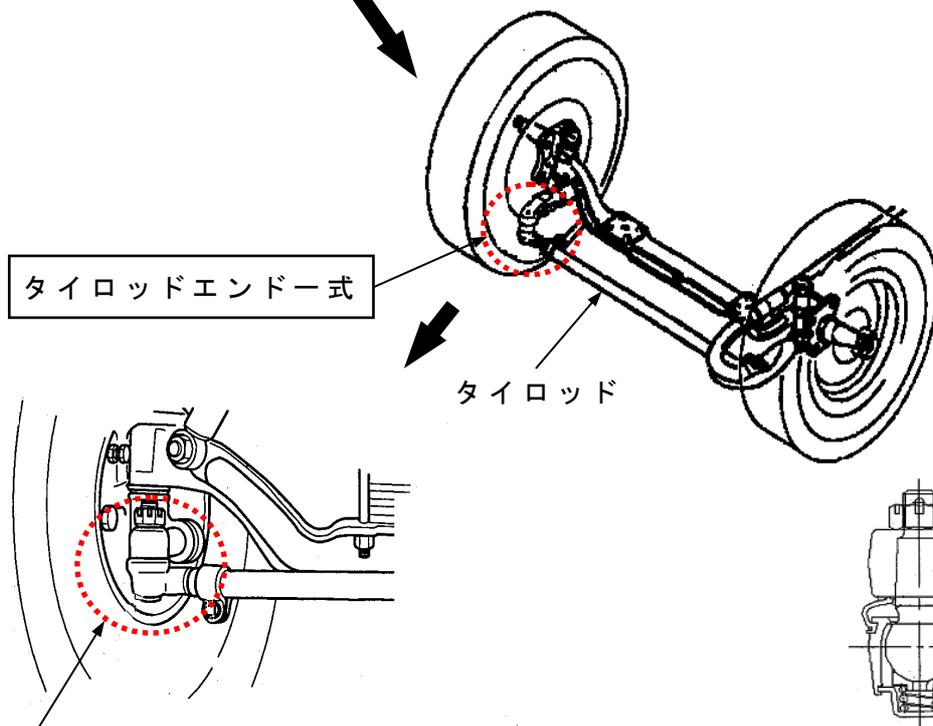
基準不適合発生箇所

前軸車軸方式の小型バスのタイロッドエンドのボールジョイントにおいて、ダストブーツのシール構造が不適切なため、当該ジョイントへ泥水等が浸入し、樹脂ベアリングが摩耗してガタが発生することがある。
そのため、そのままの状態で使用を続けるとガタが増大し、最悪の場合、ボールジョイントがタイロッドから外れ走行不能になるおそれがある。

当該タイロッドエンドー式を対策品と交換する。

また、当該部位の点検整備内容を充実させ周知することにより、定期点検へのユーザの注意を喚起する。
