改善箇所説明図

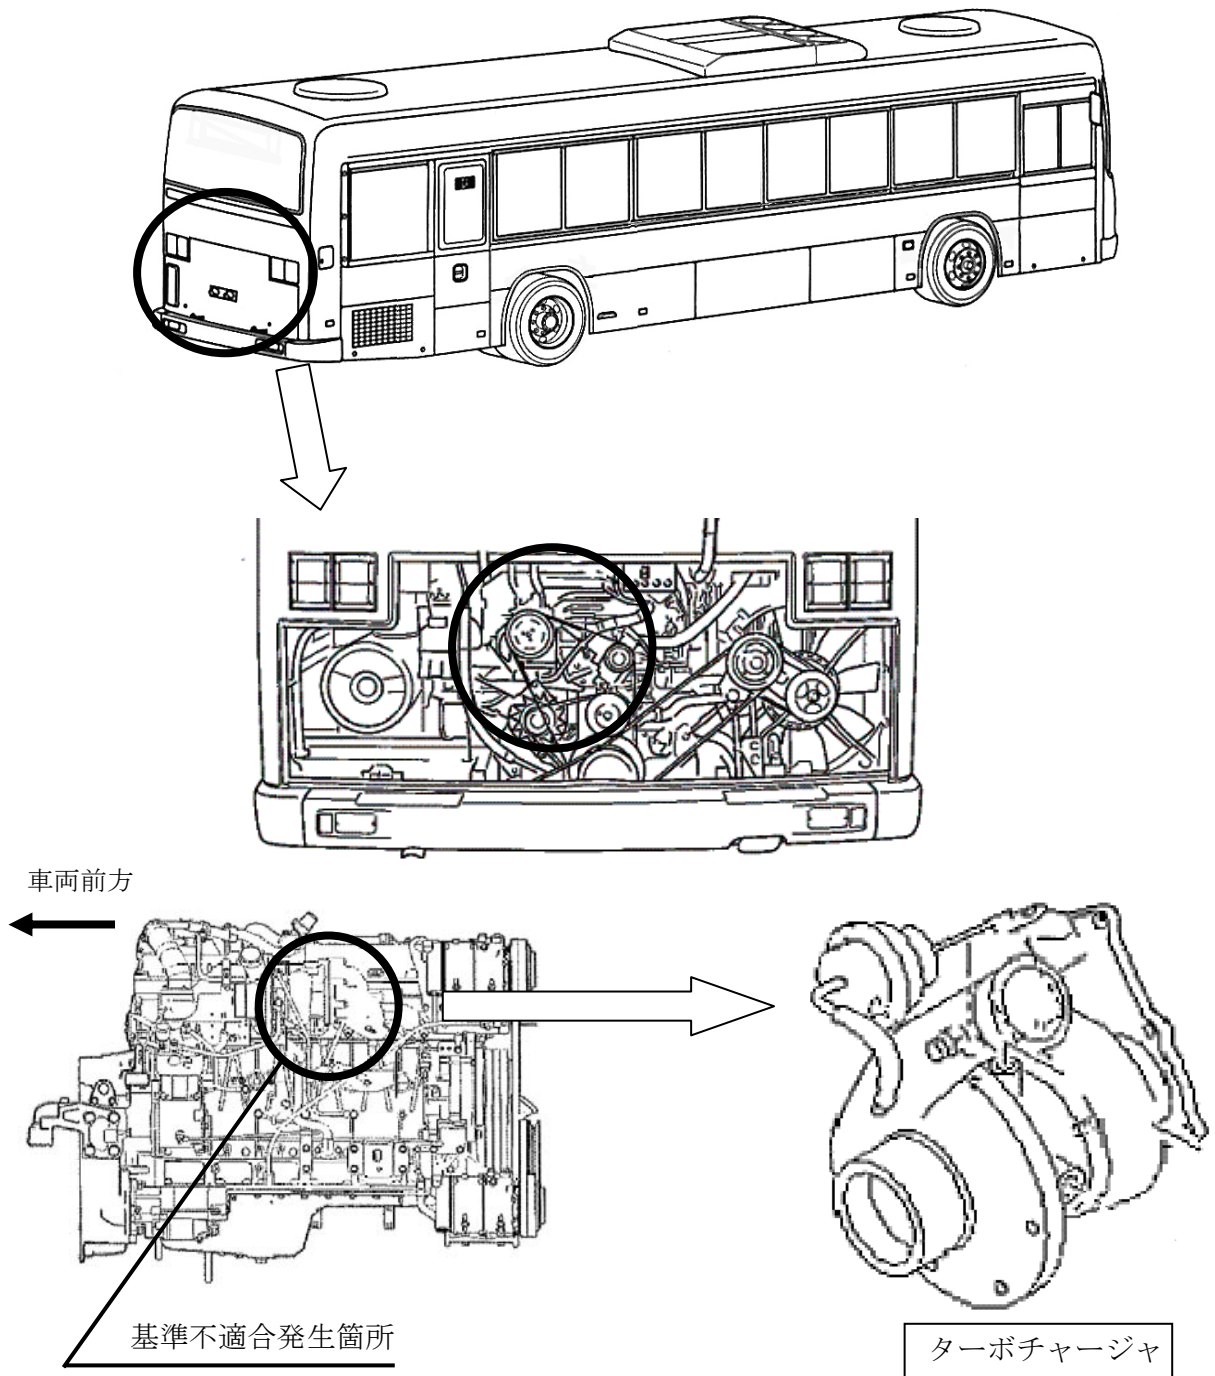
路線バスにおいて、ターボチャージャ回転の変動に対して、ターボコンプレッサ翼車の強度が不足しているため、発進時にエンジンを高回転域まで使った操作を繰り返すと、コンプレッサ翼車が破損することがある。そのため、そのまま使用を続けると、白煙の発生及び出力不足になり、運行出来なくなるおそれがある。

改善の内容：全車両、ターボチャージャを対策品と交換する。

識別：エンジンルーム左側の点検扉内のボディ側面部に、黄色ペイントを塗布する。
