## 改善箇所説明図

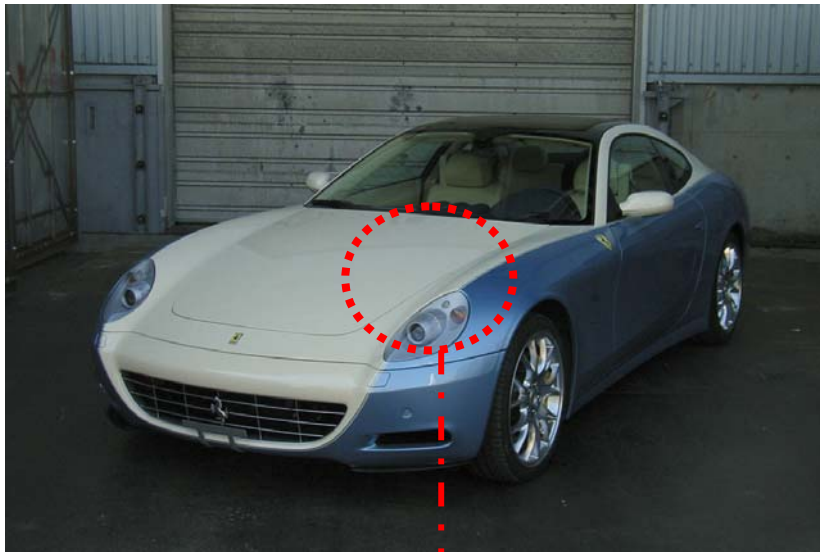
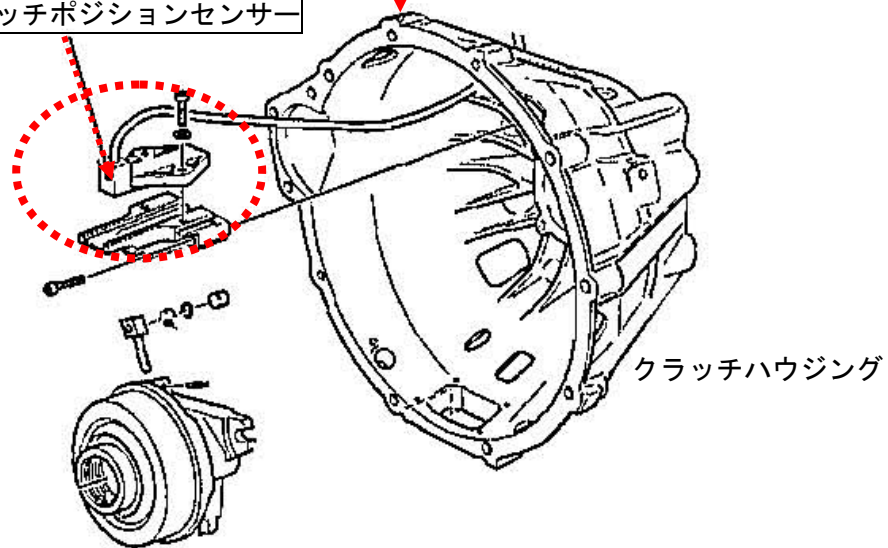
不具合箇所

クラッチポジションセンサー

スラストベアリング

動力伝達装置の半自動変速機に備えられている、クラッチ位置を検出するセンサーにおいて、耐熱性が不足しているため、当該センサー付近の温度が上昇するとクラッチの位置検出が出来なくなる場合がある。そのため、クラッチが作動しなくなり、変速不能となるおそれがある。

内は交換部品を示す

全車両、当該部品を対策品に交換する。

識別：当該部品の良品には、識別用に緑色のマーキングが行われており、識別できる。
