改善箇所説明図

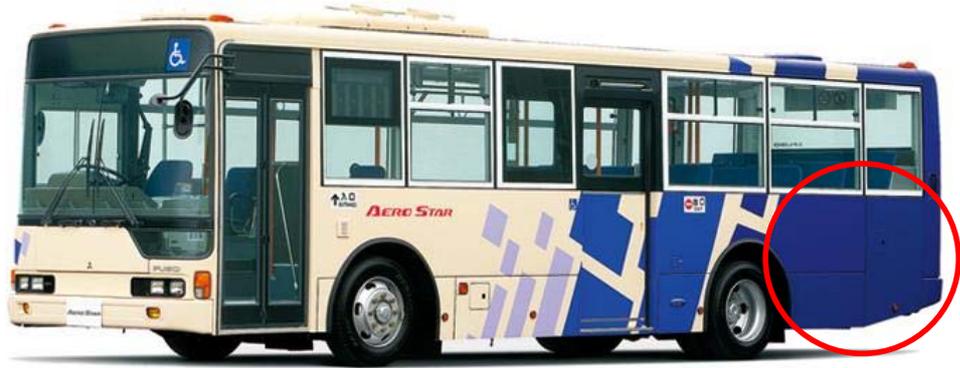
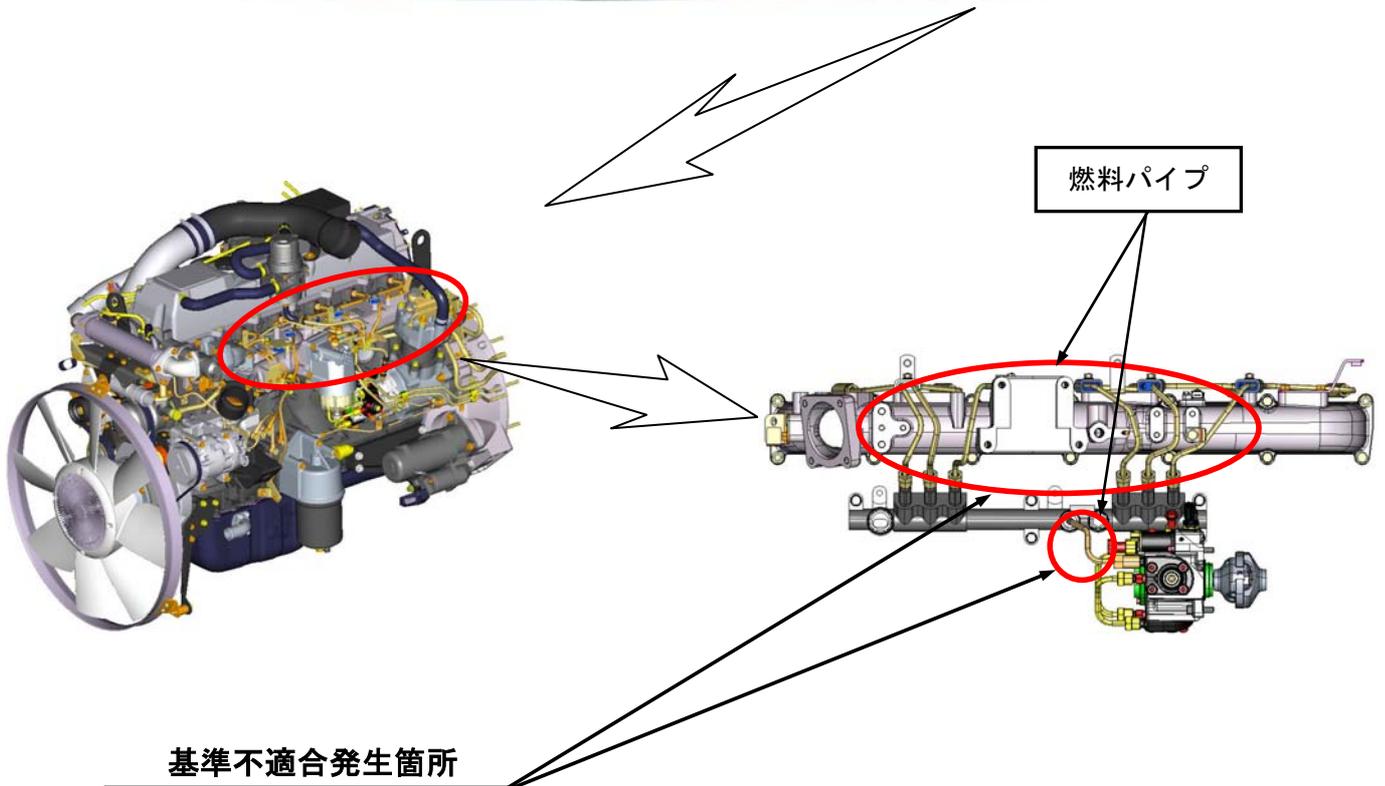
燃料パイプの加工が不適切なため、当該パイプに傷が生じているものがある。そのため、そのまま使用を続けると、亀裂が発生し、燃料が漏れるおそれがある。

改善措置の内容
全車両、当該パイプを対策品と交換する。
