# 改善箇所説明図

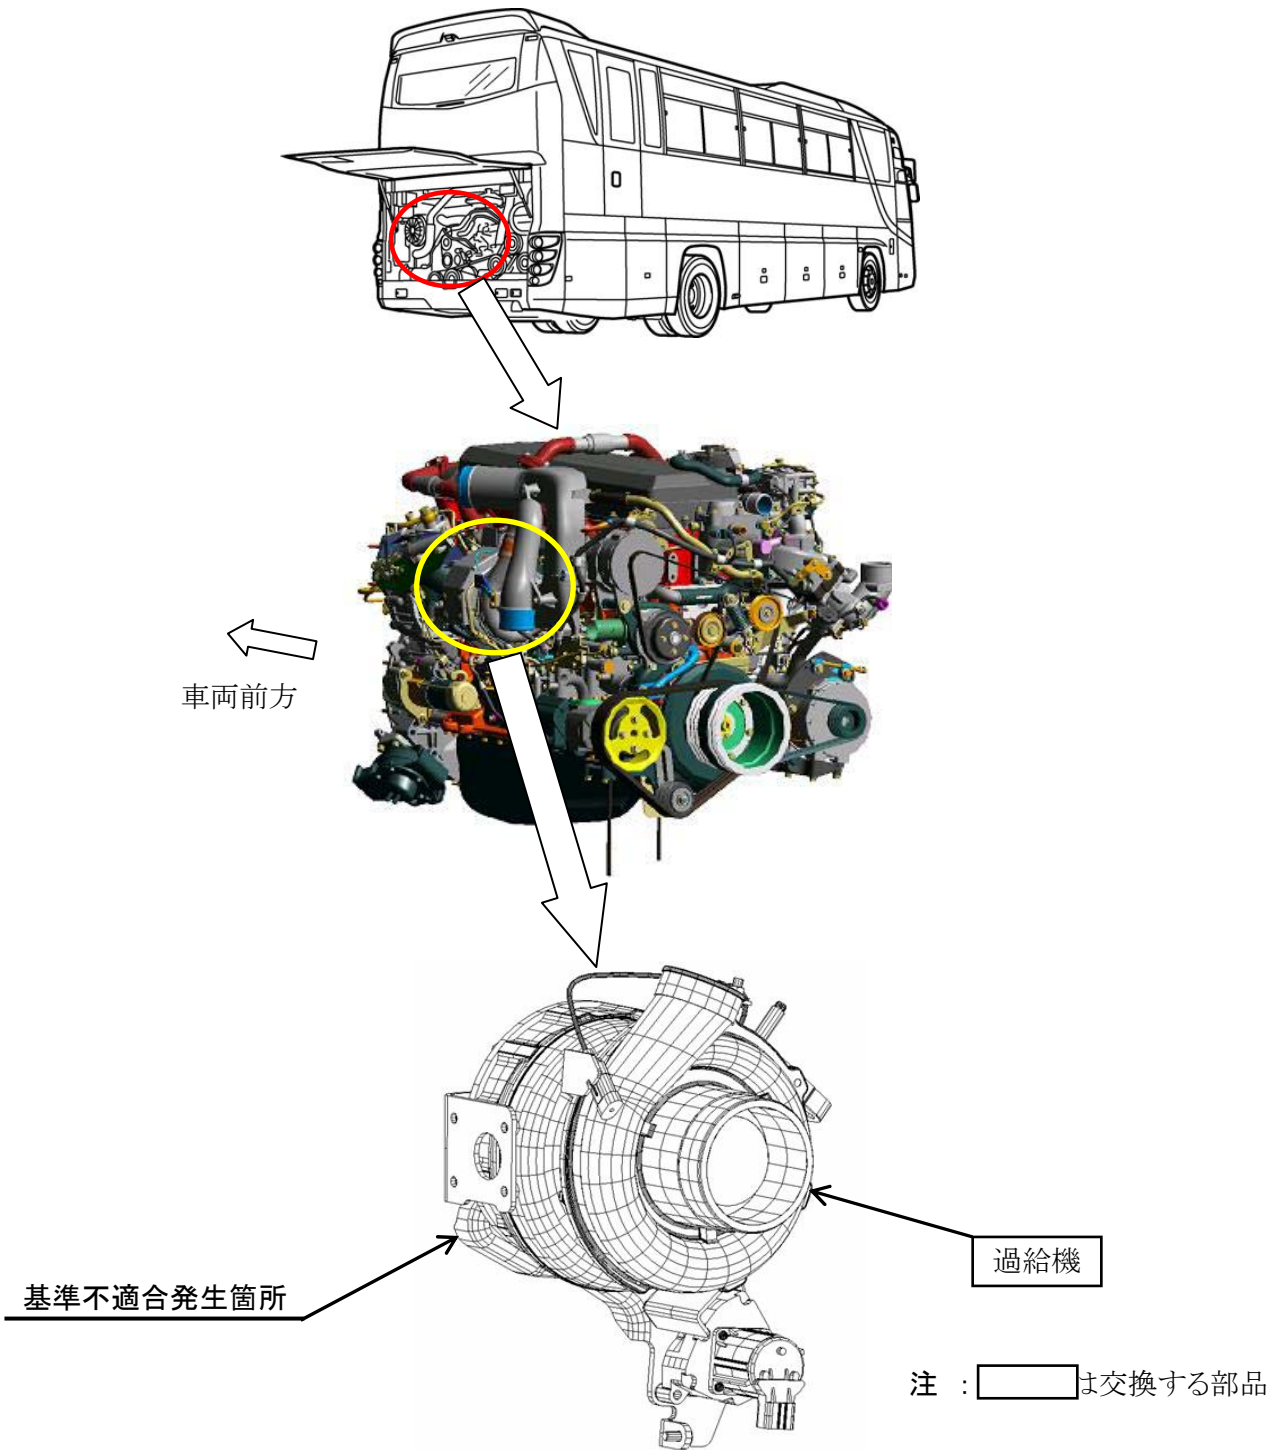
大型観光バスの原動機の変速ノズル付過給機において、タービン翼の強度が不足しているため、高回転域での共振により、タービン翼が破損することがある。そのため、そのまま使用を続けると、白煙の発生及び出力不足になり、運行出来なくなるおそれがある。

全車両、当該過給機を対策品と交換するとともに、制御プログラムを書き換える。

識別 : 原動機サーモケースカバーに黄色ペイントを塗布する。
