改善箇所説明図

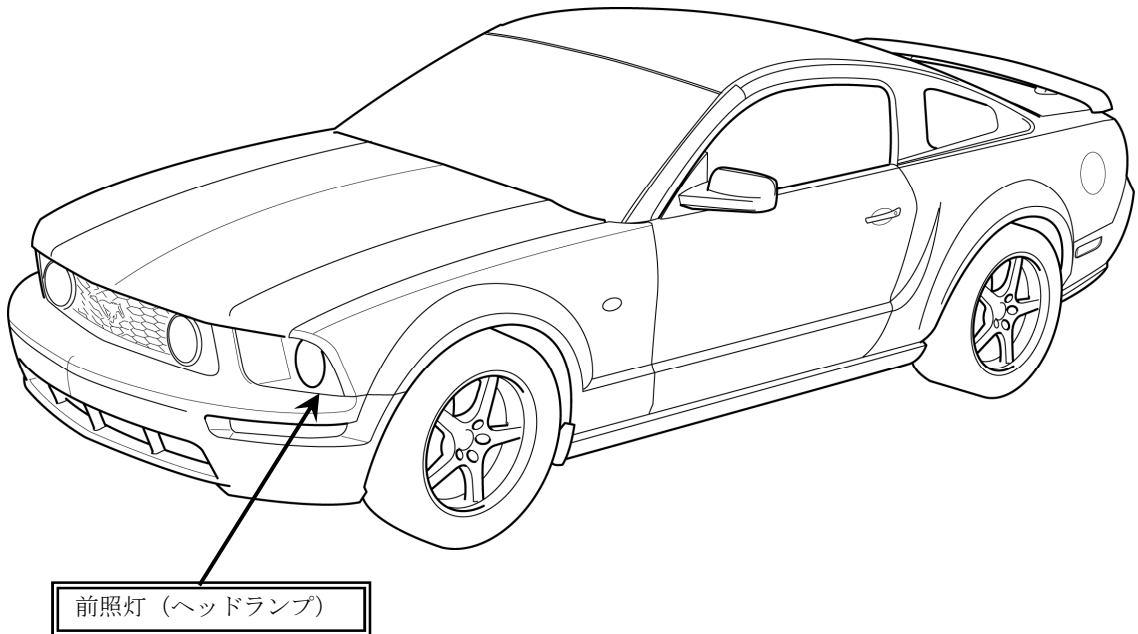
基準不適合発生箇所

前照灯において、灯火器本体を接着固定している樹脂部材の材質が不適切なため、灯火器本体の樹脂部材からの脱落や光軸調整部の破損が発生する可能性がある。そのため、夜間走行時、交通上の障害物を確認できなくなるおそれがある。

全車両、前照灯の製造ロット番号を確認し、不適切な樹脂部材を使用しているものは適切な材質のものに交換する。また、全車両、灯火器本体と樹脂部材に固定用クリップを追加する。
