改善箇所説明図

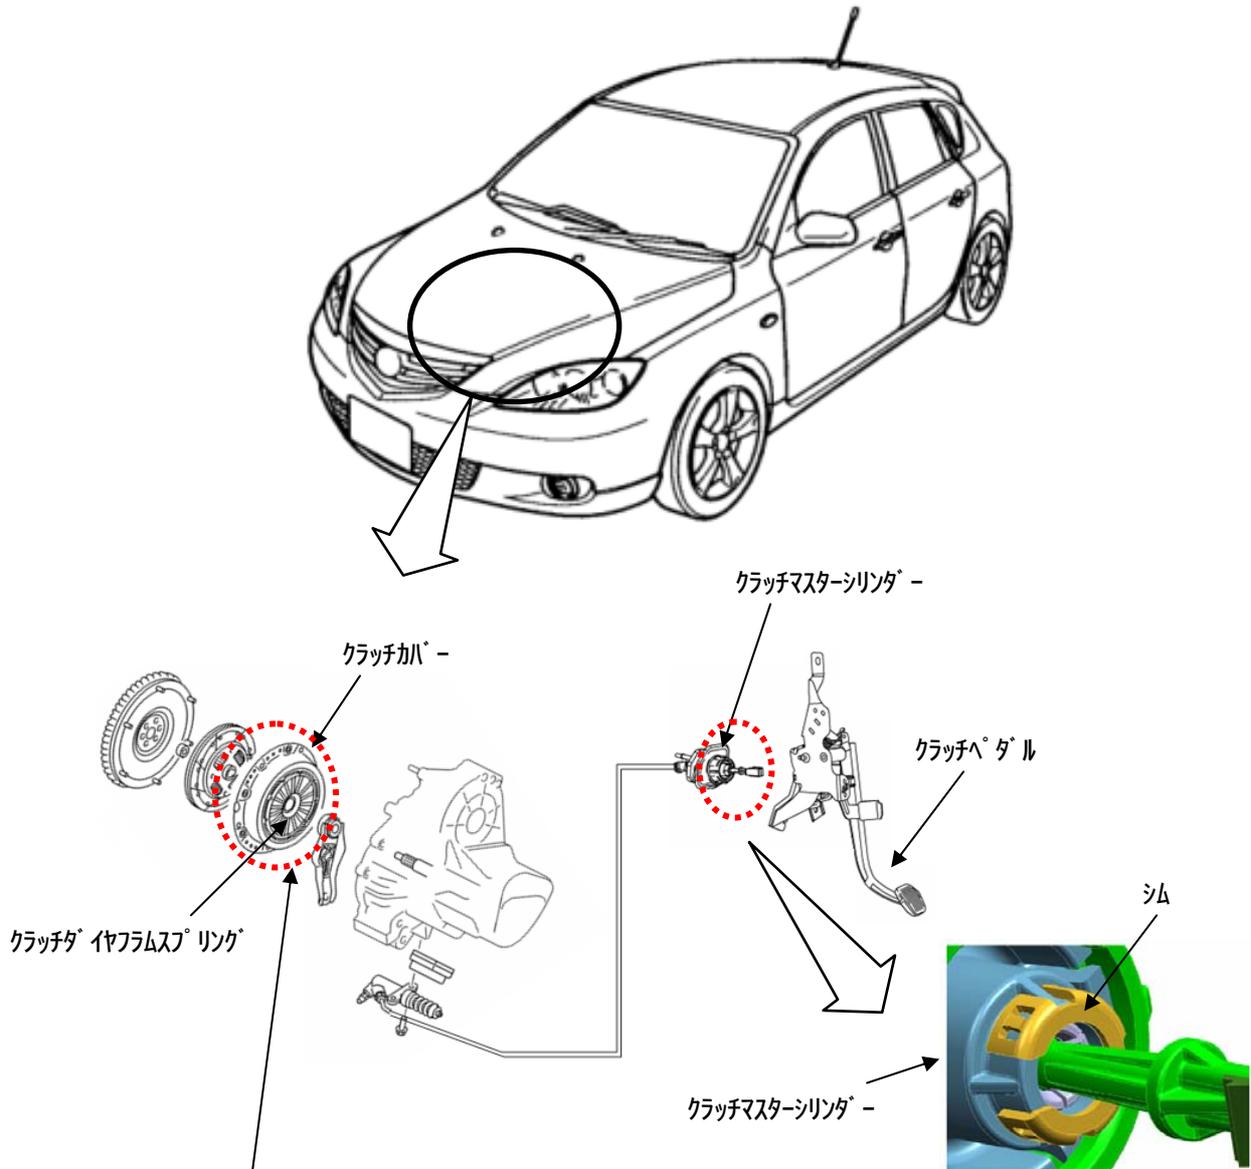
基準不適合発生箇所

クラッチディスクをフライホイールに押し付けるためのクラッチダイヤフラムスプリングの作動ストロークの設定が不適切なため、冷間時にクラッチペダルを一杯に踏込んだ際、クラッチダイヤフラムスプリングに過大な力が加わるものがある。そのため、そのまま使用を続けると、クラッチダイヤフラムスプリングが破損してクラッチが切れなくなり、シフト操作ができなくなるおそれがある。

全車両、クラッチダイヤフラムスプリングの作動ストロークを規制するためのシムを、クラッチマスターシリンダーに追加する。

識別：クラッチマスターシリンダーのシム有無で識別する。
